Besiktningssprotokoll

Anticimex Försäkringsbesiktning i samarbete med Fastighetsbyrån

Fastighetsbeteckning: Röfors 9:43	
Fastighetsadress: Mäster Wångbergs väg 4	
Postnummer: 69572	Ort: Röfors

Besiktningdatum: 2026-06-05	Protokollnummer: 69732016
Temperatur: 12 °C	Väderlek: Regn
Tekniker: Henrik Barth	
E-post: henrik.barth@anticimex.se	
Kontor: Örebro	
Närvarande: Fastighetsägare

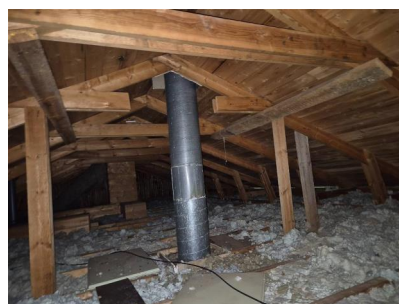
Utvändigt / Vind

Vid kontroll av vinden uppmättes fuktvärden under kritisk fuktnivå för mikrobiell tillväxt och en normal lukt upplevdes. Fuktkvoten i underlagstak/takbjälkar uppmättes till 9 %.

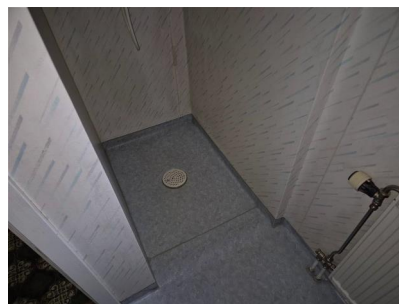
Entréplan / Dusch/Toalett

Våtutrymmet har äldre yt-/tätskikt.

Eftersom funktionen, som innebär att ytskiktet/tätskiktet ska vara vattentätt, kan vara nedsatt finns en ökad risk att vatten tränger igenom ytskiktet/tätskiktet med vattenskador i omkringliggande konstruktioner som följd.
