# Besiktningsprotokoll

Anticimex Överlåtelsebesiktning av småhus - nivå 2

| Fastighetsadress:<br>Jungfrustigen 3 | |

| Besiktningsdatum:<br>2026-06-04 | Protokollnummer:<br>69734257 |

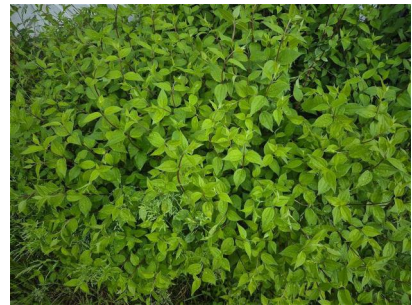
Växter finns i anslutning till byggnaden.

När det finns rabatter och växter nära byggnaden finns risk att fukt stannar kvar i väggarna. Detta kan i sin tur orsaka invändiga fuktskador. Växternas rötter kan också skada grundmuren och sätta dräneringsledningen ur funktion.

Området närmast huset rekommenderas att vara fritt från växtlighet.

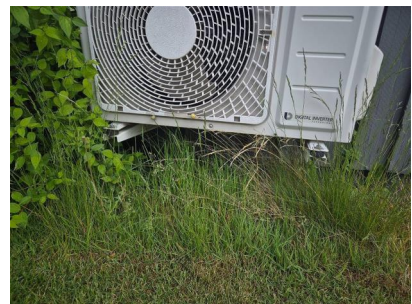
Kondensvatten från luftvärmepumpens utedel leds inte bort från husgrunden.

Detta medför ökad risk för att vatten tränger in i anslutande konstruktioner, vilket i sin tur kan leda till fuktnrelaterade skador. Observera att besiktning av byggnadens värmesystem eller värmepumpen inte har ingått i uppdraget.

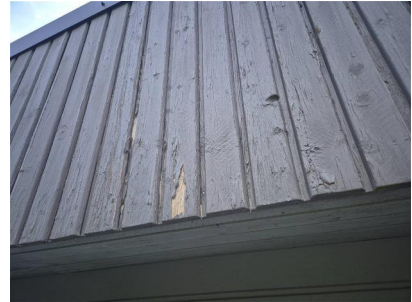
Enstaka panelbrädor har mindre rötskador.  
Fasadpanelen är i behov av målning/underhåll.

Fasadbeklädnad och träkonstruktioner där målningsbehov finns riskerar att få fukt- och rötskador på grund av sämre vattenavvisande förmåga. För att öka livslängden på fasadbeklädnaden rekommenderas målning och underhåll. I samband med ommålning rekommenderas att de rötskadade panelbrädorna byts ut.

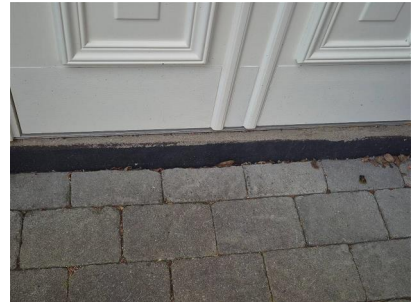
Tröskelbleck saknas under dörr.

Avsaknad av tröskelbleck medför att det finns risk för att vatten kan rinna in och orsaka fuktskador på tröskel och/eller i kringliggande vägg och bjälklag.

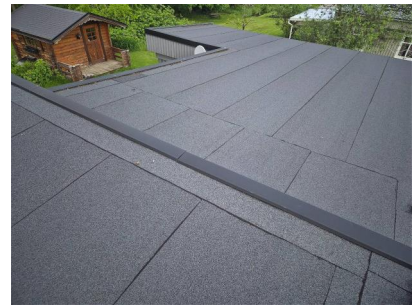
Inget att notera.

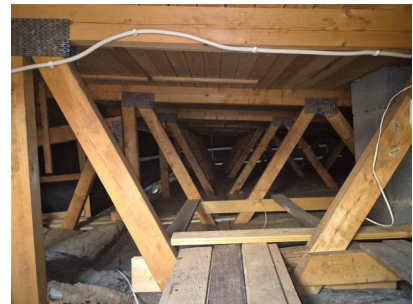
Vid kontroll av vinden uppmättes fuktvärden under kritisk fuktnivå för mikrobiell tillväxt och en normal lukt upplevdes. Fuktkvoten i underlagstak/takbjälkar uppmättes till 9 %.

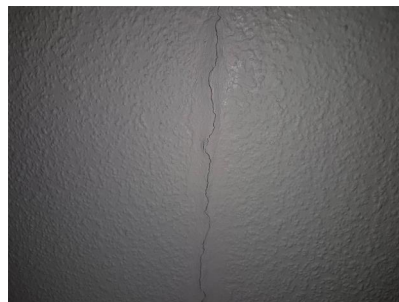
Sprickor finns i vägg.

Dessa bedöms inte ha lett till bakomliggande skador.
