# Besiktningsprotokoll

Anticimex Försäkringsbesiktning i samarbete med Fastighetsbyrån

| Fastighetsadress:<br>Borgmästaregatan 1 | |

| Besiktningsdatum:<br>2026-06-03 | Protokollnummer:<br>69744385 |

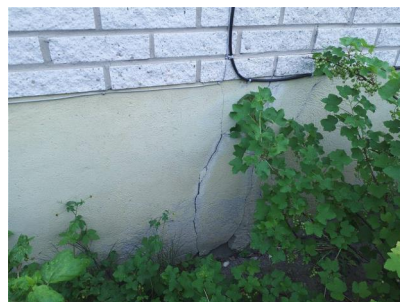
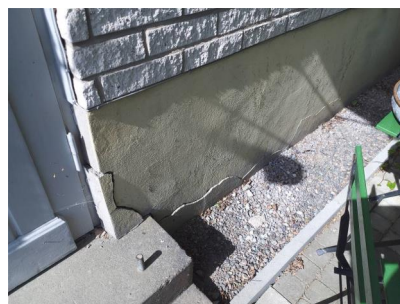
Sprickor finns i sockel.

Detta kan leda till fukt- och frysskador i konstruktionen.  
Rekommenderar kontakta murare för kontroll och åtgärd.

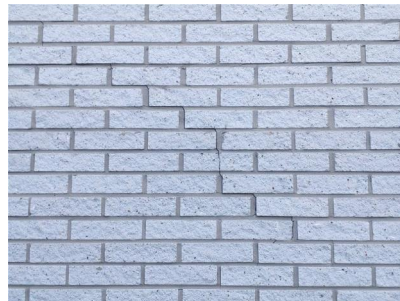
Sprickor/släpp i fogar finns i tegelfasaden.  
Någon enstaka lös tegelsten finns.

Detta kan leda till fukt- och frysskador i konstruktionen, rekommenderas att tätas.

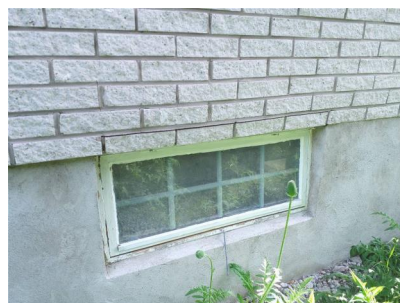
Förekommer någon enstaka spricka i fönster samt målningsbehov.  
Lokal släpp på tegelstenar ovanför källarfönster på gaveln.

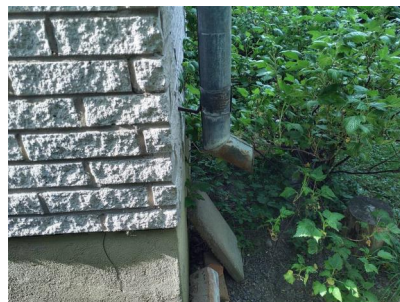
Stuprör är inte anslutet till markledning.

Stuprör som inte är anslutet till markledning kan medföra en ökad fuktbelastning på grundmur/sockel som i sin tur kan leda till fuktrelaterade skador.

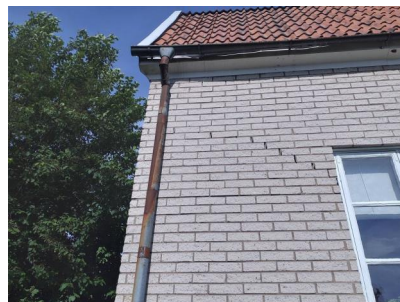
Rost finns på äldre stuprör/hängrännor.

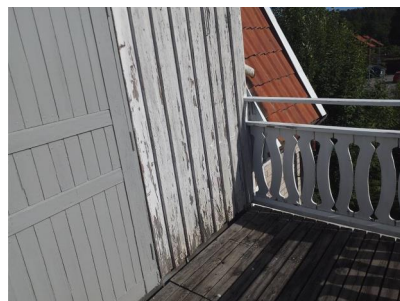
Fasadpanelen och balkongräcke är i behov av målning/underhåll.

Fasadbeklädnad och träkonstruktioner där målningsbehov finns riskerar att få fukt- och rötskador på grund av sämre vattenavvisande förmåga. För att öka livslängden på fasadbeklädnaden rekommenderas målning och underhåll.

Plåttak under trätrall har ej gått att besikta.

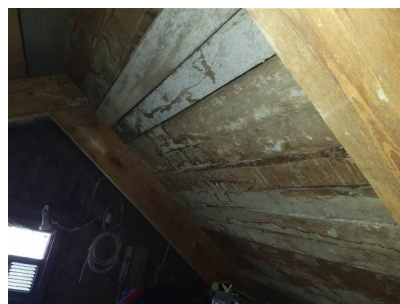
Vid kontroll av vinden uppmättes fuktvärden under kritisk fuktnivå för mikrobiell tillväxt.

Fuktkvoten i underlagstak/takbjälkar uppmättes till 8%.

Risk för mikrobiell tillväxt föreligger om fuktkvoten överstiger 17%.

Vissa fuktfläckar finns på tak utan några avvikande fuktindikationer.

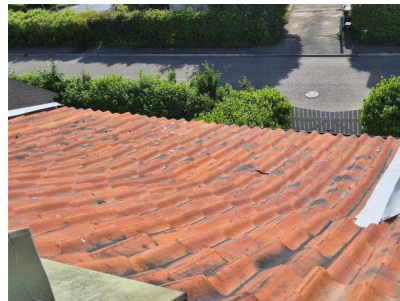
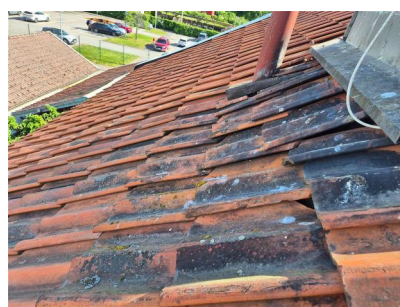
Yttertaket är äldre.

Takpannor, plåtdetaljer och underlagspapp har enligt vår bedömning en begränsad livslängd. Eftersom husets taktäckning är äldre har det ett minskat motstånd mot vatteninträngning. Detta i sin tur kan leda till fuktskador på träläkt och vidare ner i underliggande konstruktioner.

- Trasig takpanna ovanför frontespis, trasiga takpannor rekommenderas att bytas.
- Lös takpanna finns intill skorsten, denna sköts upp vid besiktningstillfället men risk att den glider ner igen.
- Tätning runt skorsten rekommenderas förbättras.

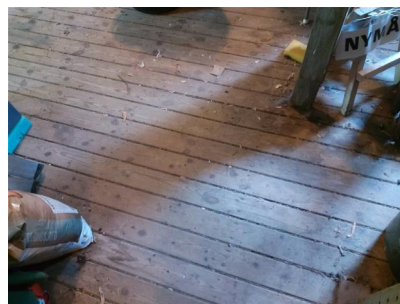
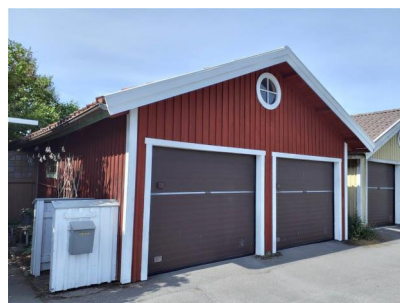
Anmärkningar på garaget:

- Äldre yttertak.
- Förekommer målningsbehov på vissa träkonstruktioner/fasad.
- Fasadpanel går emot mark, risk finns för fuktuppsug.
- Fönster-/överbleck finns ej.
- Trägolvet i verkstadsdel riskerar påverkas av markfukt.

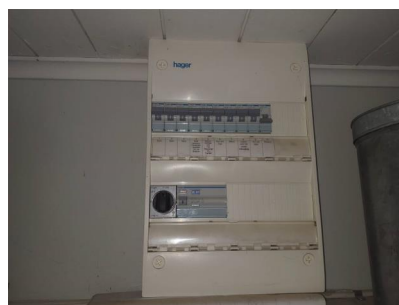
El-centralen har jordfelsbrytare.

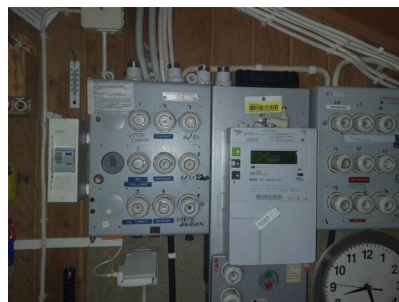
Jordfelsbrytare finns installerad vid elcentralen.

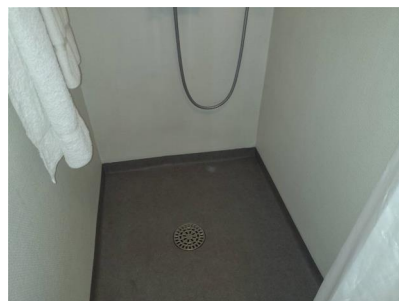
Äldre gjutjärnsbrunn, ej utbytt vid senaste renovering.

Det finns risk att golvbrunnen rostar sönder samt att det nya tätskiktet inte har kunnat anslutas till golvbrunnen på ett riktigt sätt.

Rör genomföring finns i vägg under handfat.

Fuktindikering utan anmärkning.

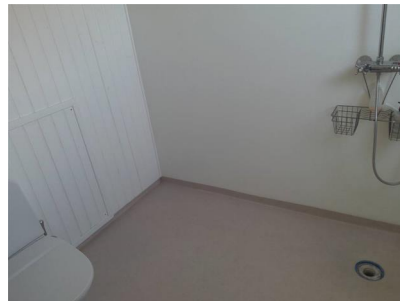
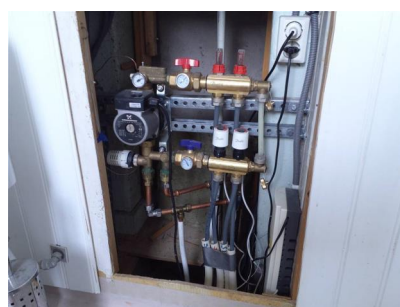
Golvvärmefördelare placerad i vägg.

Vid läckage finns risk för omkringliggande konstruktioner. Med fördel kan ett vattenlarm placeras i utrymmet.

Träpanel finns på vägg i utrymmet, ej vid duschplats.

Fuktindikering utan anmärkning.

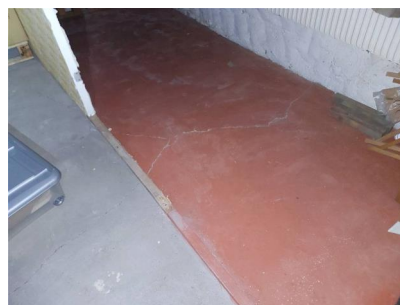
Utvändigt fuktskydd är äldre.

Eftersom källarens utvändiga fuktskydd (dagvattensystem, dräneringssystem samt källarytterväggarnas utvändiga fuktskydd) är äldre, så kan systemet ha nedsatt funktion. Detta ökar risken för invändiga fuktskador i källaren.

Sättningssprickor förekommer ställvis på betongplattan och väggar.

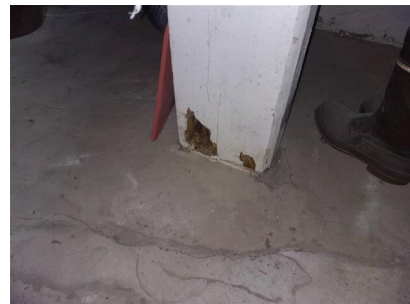
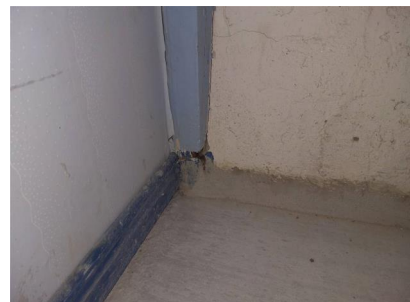
Rötskada i nederkant träpelare till trappa samt vid den uppreglade mellanväggen. , Rekommenderar kontakt med snickare/fackman för kontroll och åtgärd.

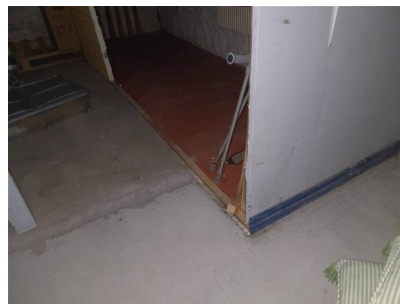
Äldre uppreglad vägg, vid eventuell renovering rekommenderas istället att använda stålreglar.
