Besiktningssprotokoll

Anticimex Försäkringsbesiktning i samarbete med Fastighetsbyrån

Fastighetsbeteckning: Sörbyn 4:5	
Fastighetsadress: Centralgatan 13	
Postnummer: 46461	Ort: Brålanda

Besiktningdatum: 2026-06-02	Protokollnummer: 69727209
Temperatur: 16 °C	Väderlek: Regn.
Tekniker: Per-Niklas Zakariasson	
E-post: per-niklas.zakariasson@anticimex.se	
Kontor: Uddevalla	
Närvarande: Ingen övrig närvarande.

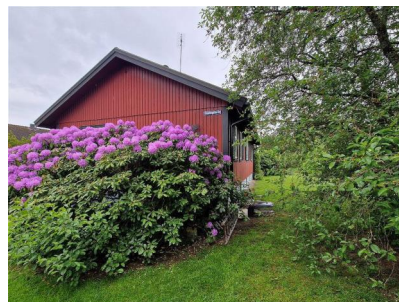
Utvändigt / Sockel

Växter, rabatter och större träd intill huset.

Växter och jord intill huset är olämpligt då invändiga fuktskador kan uppkomma.

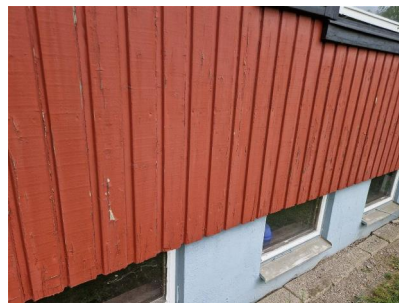
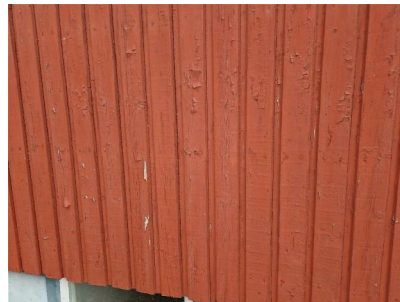
Utvändigt / Fasad

Fasadpanelen är i behov av underhåll och målning.

Underhåll och målning alternativt byte av fasadpanel rekommenderas via fackman.

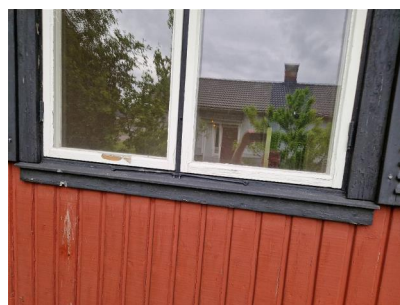
Utvändigt / Fönster

Fönster behöver renoveras.

Renovering alternativt byte av fönster rekommenderas via fackman.

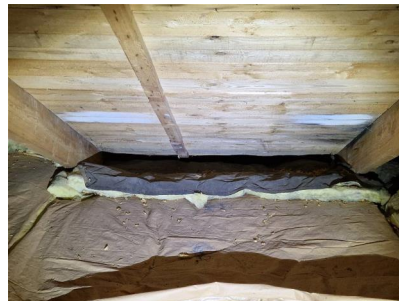
Utvändigt / Vind

Mikrobiell påväxt finns på underlagstaket.

Den mikrobiella påväxten indikerar att vinden tillförs fukt inifrån bostaden. För att komma tillrätta med detta behöver fukttillförseln inifrån bostaden minskas. Detta kan utföras genom att ventilationen i bostaden förbättras samt att eventuella otätheter i vindsbjälklaget (tak-/väggvinklar, taklucka med mera) tätas. Läs Anticimex faktablad om uppvärmda vindsutrymmen för tips och råd.

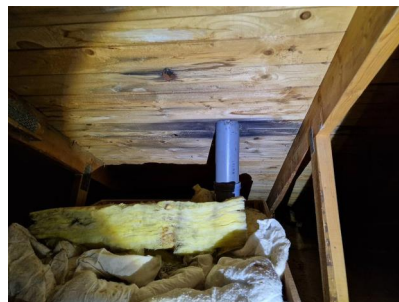
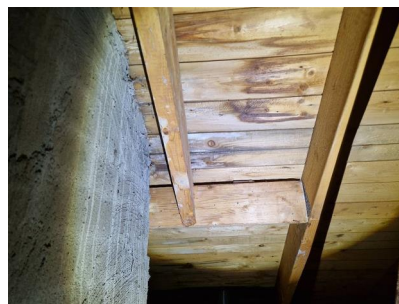
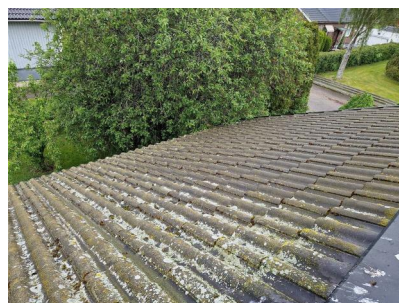
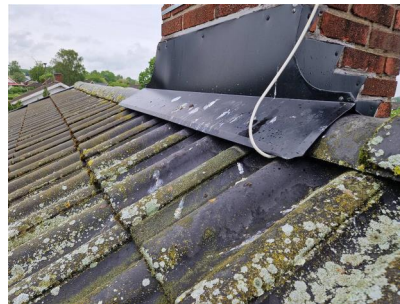
Utvändigt / Sadeltak

- Fuktfläckar finns på underlagstaket runt skorsten och ventilationskanal. Inga förhöjda fuktvärden uppmättes vid besiktningstillfället.
- Otätheter mellan kranaplåt och takpannor.
- Mosspåväxt finns på takpannor.
- Taket är besiktat från taksteg.

Mossa kan på sikt skada takpannor mer risk för underliggande skador.

Då kranaplåten är bristfällig kan ett läckage runt skorstenen inte uteslutas, det rekommenderas att en fackman kontaktas för lämpliga åtgärder.

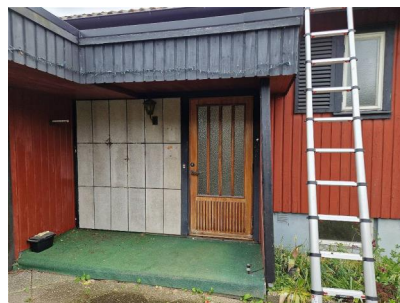
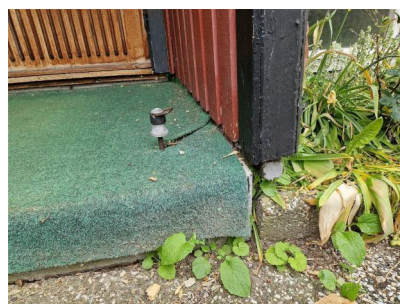
Utvändigt / Tak ovan entré

Vägg som kan vara bärande ligger inte an mot underliggande konstruktion.

Det rekommenderas att väggen förankras via en fackman.

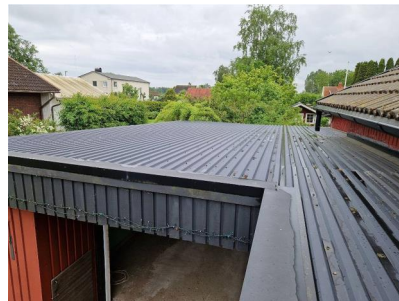
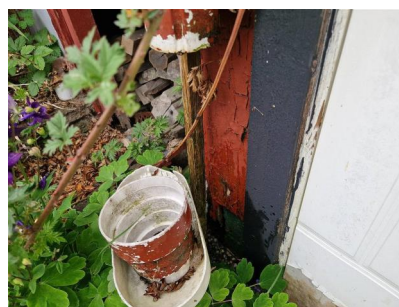
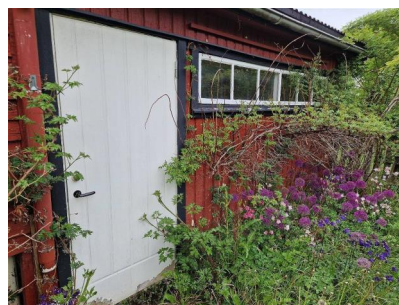
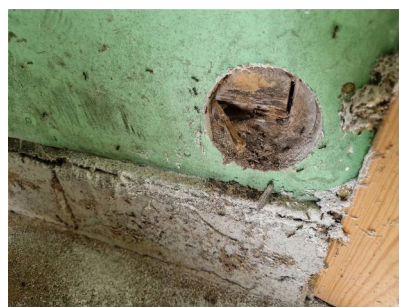
Utvändigt / Vidbyggt garage

- Rötskador i stomme och fasadpanel, angrepp av myror i väggen.
- Stuprör är bristfälligt anslutet mot markledning.
- Dörr är i ett dåligt skick.
- Låg taklutning när korrugerad plåt används.
- Hängränna lutar felaktigt.
- Fönster är i behov av underhåll.
- Växter intill byggnaden.

När taklutningen inte är anpassad för taktäckningen finns risk att vatten inte rinner av tillräckligt fort med risk för läckage och underliggande skador.

Det rekommenderas att en snickare kontaktas för omfattning och lämpliga åtgärder gällande ovannämnda brister och skador.

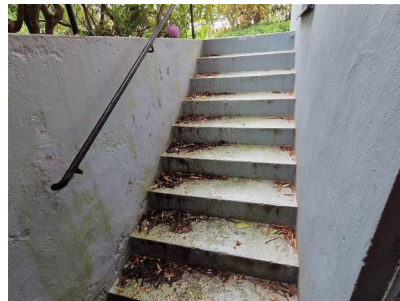
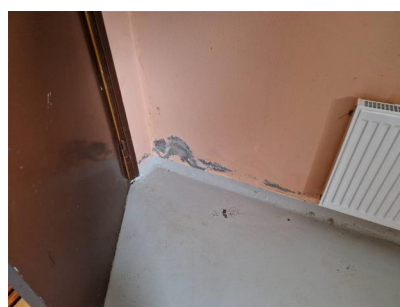
Utvändigt / Utvändig källartrapp

Betongtrapp är infäst mot sockel, invändigt har puts släppt från underlaget.

Det är troligt att vatten transporteras kapillärt vilket medför att puts släpper invändigt. Att åtgärda denna problematik kan vara svårt, inga större skador bedöms uppkomma. Man kan skydda trappan med ett skärmtak för att minska denna problematik.

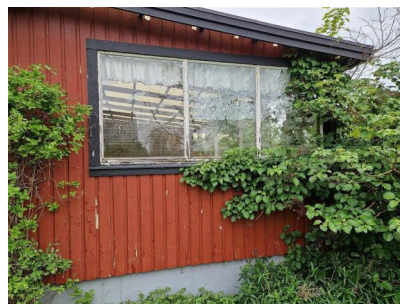
Utvändigt / Altan med ett skärmtak

Rötskador finns i fasadpanel, fönster är i dåligt skick, altanen är äldre.

För omfattning och lämpliga åtgärder kontaktas en snickare.

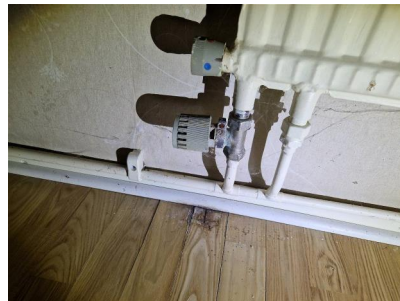
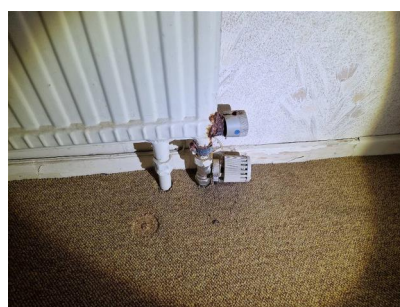
Hela huset / EI och VVS

- Äldre elinstallationer.

- Ventilationen är bristfällig i huset.
- Äldre värmeledningsrör som ärgar och spår av läckage vid flera radiatorer. Äldre gjutjärnsbrunnar, troligtvis är även avloppsrör av gjutjärn.

Äldre elinstallationer kan behöva bytas ut, kontakta en elektriker för vidare kontroll.

Det rekommenderas att ventilationen förbättras i huset, kontakta fackman för lämpliga åtgärder.

Det rekommenderas även att en rörläggare kontakts för en vidare kontroll och lämpliga åtgärder gällande värmeledningsrör. Även avloppsrör behöver kontrolleras.

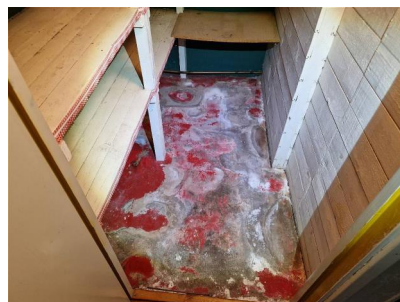
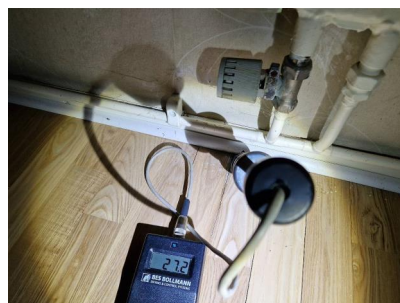
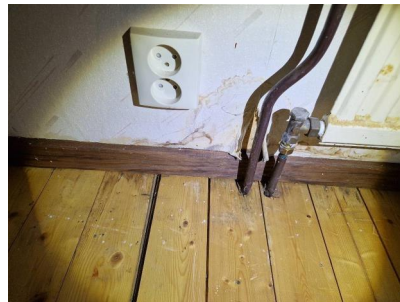
Källarplan / Allmänt

- Vid kontroll av golv och väggkonstruktioner uppmättes fuktkvoten till 27% i golvet intill radiatorrör. I utreglad väggkonstruktion uppmättes fuktkvoten till 17%. Risk för mikrobiell tillväxt föreligger om fuktkvoten överstiger 17%.
- Avvikande lukt av urin upplevdes i källaren, saltavlagringar förekommer på betongen i trappförråd. Fuktbläckor och missfärgningar förekommer även på väggar.

För orsak, omfattning och lämpliga åtgärder av ovannämnda brister och skador rekommenderas att en vidare undersökning utförs.

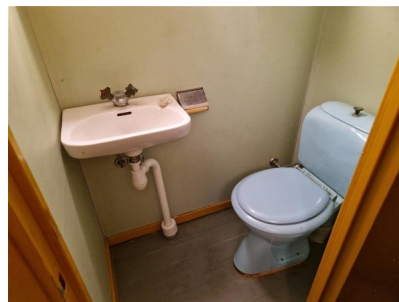
Källarplan / Toalett

Äldre yt och tätskikt.

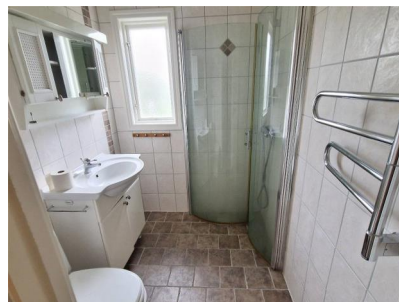
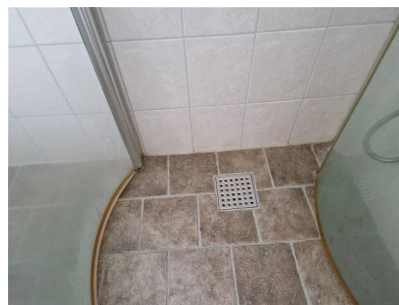
Entréplan / Dusch/Toalett

- Golvbrunnen är placerad för nära vägg, tätskikt sticker ut under klämringen.
- Bristfälligt golvfall.

Ovannämnda brister kan medföra en ökad risk för läckage och fuktskador.

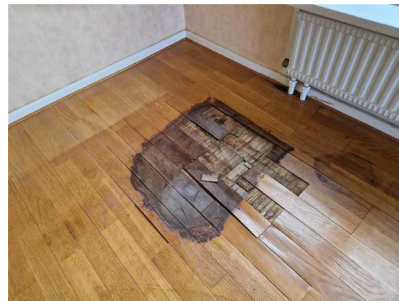
Entréplan / Vardagsrum

Fuktskador i golvet, fuktfläckar finns på innertak i underliggande utrymme. Ingen förhöjd fuktindikation vid besiktningstillfället.

Det rekommenderas att en snickare kontaktas för att åtgärda skador samt kontrollera om mer skador finns i mellanbjälklag.
