**Fastighetsuppgifter**

Nöttö 50:44

Granvägen 3

| Besiktningsdatum | 2026-06-05 |

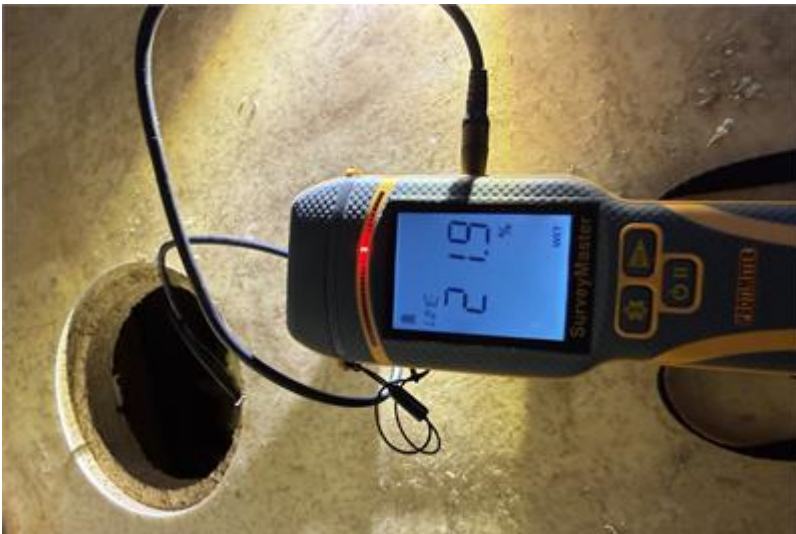
| Byggnadsdel | Entreplan |

Det förekommer uppreglade golv på betongplatta, vilket betecknas som en riskkonstruktion med avseende på fukt- och mikrobiella skador. Förhöjd fuktindikation har noterats och skadornas orsak och omfattning bör fastställas och åtgärdas. Se även info på protokollets sida 8, Pos. 9.

Vid kontroll av konstruktionen uppmättes fuktvärden över gränsvärdet (17%) för mikrobiell påväxt/tillväxt, se bilaga.

I provhål i det uppreglade golvet träregel uppmättes fuktkvot till 21,9% FK. Dessa värden kommer sannolikt att ändras med årstiden. Det kritiska gränsvärdet för mikrobiell tillväxt brukar anges till ca 17% fuktkvot (FK). Notera att stickprovsmässig undersökning är utförd . Se även kommentar/riskanalys.
