Besiktningssprotokoll

Anticimex Försäkringsbesiktning i samarbete med Fastighetsbyrån

Fastighetsbeteckning: Pyroteknikern 29	
Fastighetsadress: Törners Väg 36	
Postnummer: 181 57	Ort: Lidingö

Besiktningdatum: 2026-06-04	Protokollnummer: 69736956
Temperatur: +19 °C	Väderlek: Halvklart
Tekniker: Peter Scibor	
E-post: peter.scibor@anticimex.se	
Kontor: Stockholm Syd	
Närvarande: Säljaren Peter Scibor Anticimex

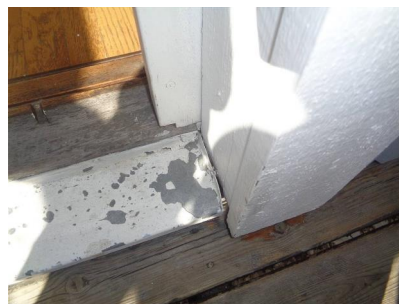
Tröskelbleck är delvis otäta vid infästningar/uppvik.

Eftersom tröskelblecken är otäta finns risk att vatten rinner in i väggen vilket i sin tur kan leda till fuktskador i väggkonstruktionen.

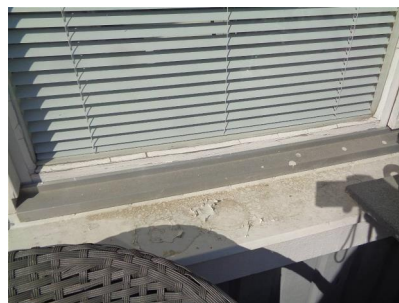
Fönster har delvis färgsläpp och torrsprickor.

Fönsterbågar och fönsterkarmar där målningsbehov finns riskerar att få fukt- och rötskador på grund av sämre vattenavvisande förmåga.

Fönsterbleck är delvis otäta vid infästningar/uppvik.

Eftersom fönsterblecken är otäta finns risk att vatten rinner in i väggen vilket i sin tur kan leda till fuktskador i väggkonstruktionen.

För att öka livslängden på fönster rekommenderas målning och underhåll.

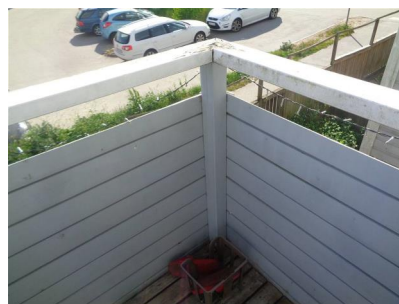
Balkongräcke, altan och träkonstruktioner har delvis behov av målning/underhåll. Delvis torrsprickor noteras i balkong stolpar.

Balkongräcke, altan och träkonstruktioner där målningsbehov finns riskerar att få fukt- och rötskador på grund av sämre vattenavvisande förmåga.

För att öka livslängden på balkongen, altan rekommenderas målning och underhåll.

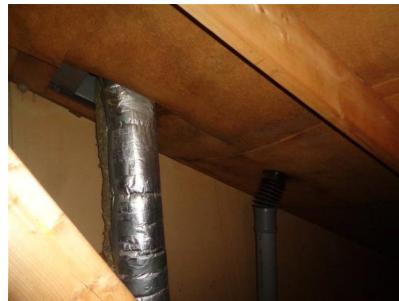
Underlagstaket av träfiberskivor har delvis mikrobiell påväxt/missfärgningar och ett par skivor bågnar.

Detta kan bero på olika saker, och kan vara ett tecken på en tidigare eller ett pågående läckage.

Fuktkvoten i takstolar uppmättes till 8-9 %

Vi rekommenderar en fördjupad undersökning för att bedöma orsak och omfattning.

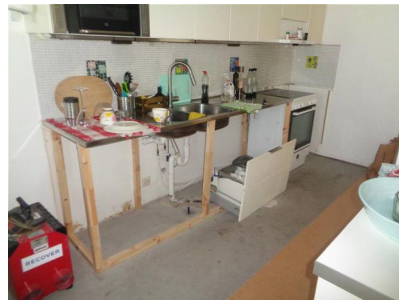
Renovering pågår/ej färdigställt.

På grund av renoveringen har besiktningen inte kunnat genomföras.

Vi rekommenderar en kompletterande besiktning när renoveringen är klar.

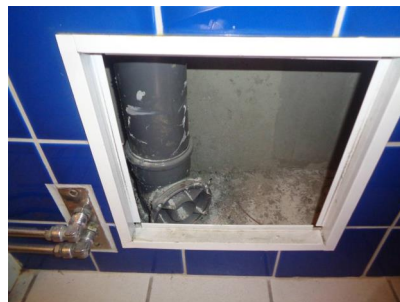
Våtutrymmet har äldre yt-/tätskikt.
Äldre golvbrunn är inte utbytt vid renovering.

Eftersom funktionen, som innebär att ytskiktet/tätskiktet ska vara vattentätt, kan vara nedsatt finns en ökad risk att vatten tränger igenom ytskiktet/tätskiktet med vattenskador i omkringliggande konstruktioner som följd.

Rörslits saknar vattentät botten.

En rörslits ska ha en vattentät botten och vara försedd med skvallerrör.
När det saknas ökar risken för att ett läckage inte upptäcks i tid. Det kan leda till fuktskador i omkringliggande konstruktioner.

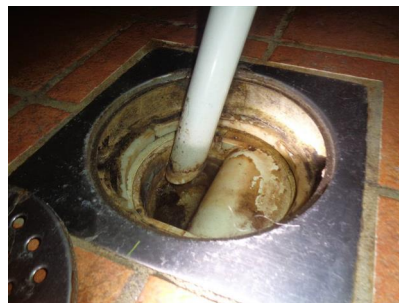
Våtutrymmet har äldre yt-/tätskikt.
Äldre golvbrunn är inte utbytt vid renovering.
Rör genomföringar finns i vägg i badzon.

Eftersom funktionen, som innebär att ytskiktet/tätskiktet ska vara vattentätt, kan vara nedsatt finns en ökad risk att vatten tränger igenom ytskiktet/tätskiktet med vattensador i omkringliggande konstruktioner som följd.
