# Besiktningssprotokoll

Anticimex Försäkringsbesiktning i samarbete med Fastighetsbyrån

Fastighetsbeteckning: Bäckagård 1:268	
Fastighetsadress: Dävertvägen 6	
Postnummer: 302 77	Ort: Halmstad

Besiktningdatum: 2026-06-04	Protokollnummer: 69730571
Temperatur: 14 °C	Väderlek: Halvklart
Tekniker: Patrik Johansson	
E-post: patrik.johansson@anticimex.se	
Kontor: Halmstad	
Närvarande: Fastighetsägarens dotter

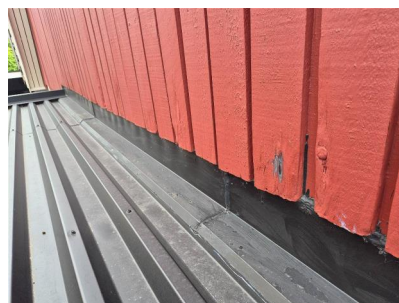
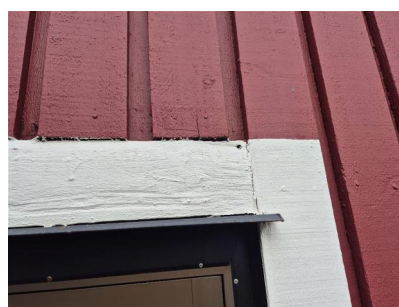
Rötskador noteras lokalt i träpanelen, främst åt väster (ovan carporten).

Det rekommenderas att kontakt tas med fackman för kontroll av orsaken till och omfattningen av rötskadorna samt bedömning av lämpliga åtgärder.

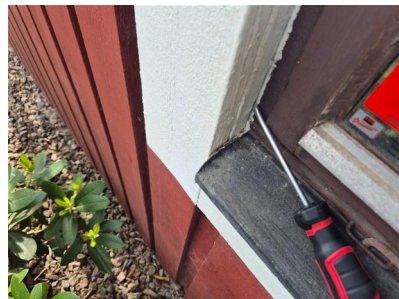
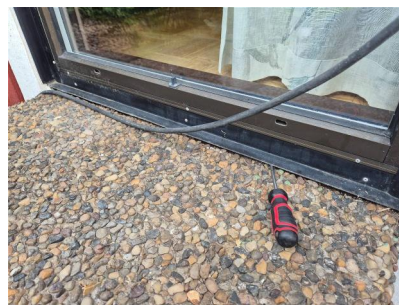
Otäteter noteras mellan tvättstugefönstrets karm/fönsterbleck och träpanelen samt mellan tröskelblecket till vardagsrummets altandörr och trappsteget.

Otäteterna medför ökad risk att vatten kan tränga ner i bakomliggande konstruktion med fuktrelaterade skador som möjlig följd.

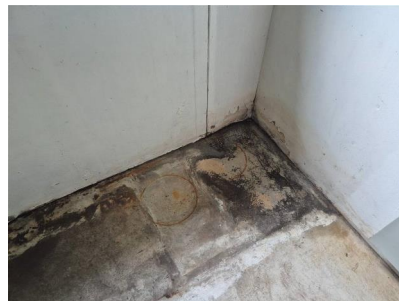
Missfärgningar noteras på förrådsväggen åt sydväst. I utrymmet upplevs en avvikande lukt.

För att utreda orsaken till och omfattningen av missfärgningarna samt den avvikande lukten rekommenderas att en fördjupad undersökning utförs.

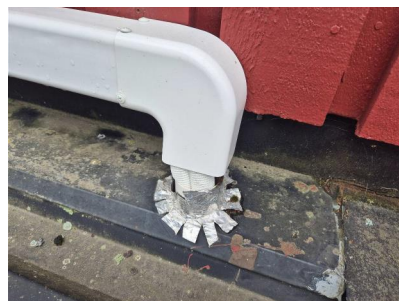
Plåttaket är äldre samt är inte anpassat för taklutningen. Enstaka infästningar till plåttaket sitter löst/har krupit ur. Lövsil finns inte till stupröret. Växter finns intill byggnaden. Rör genomföringen till luftvärmepumpens slangar är otät.

Bristerna medför ökad risk att vatten kan tränga ner i bakomliggande konstruktion med fuktrelaterade skador som möjlig följd.

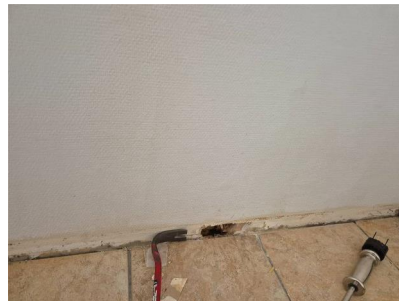
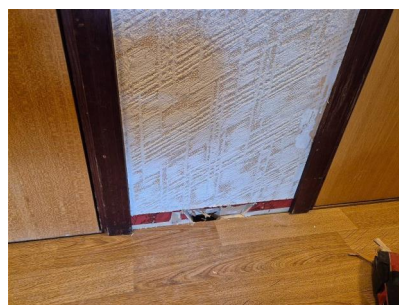
Ett provhål gjordes bakom golvlisten i kökets yttervägg åt söder. Den till synes träskyddsbehandlade syllen ligger försänkt under golvnivå. Via provhålet går det inte att avgöra om det finns någon mellanliggande fuktspärr mot betongplattan. Fuktkvoten i syllen uppmättes till mellan 13-14%. En avvikande lukt kunde upplevas från baksidan av golvlisten samt från golv/väggvinkeln.

Ett provhål gjordes även bakom golvlisten i entréhallens innervägg mellan tvättstugedörren och dörren till förrådet under trappan. Den träskyddsbehandlade syllen ligger försänkt under golvnivå. Fuktkvoten i syllen uppmättes till mellan 17-18%.

Risk för mikrobiell tillväxt föreligger om den relativa fuktigheten i den omgivande luften är över 75% vilket i gran- och furuvirke motsvarar en fuktkvot på ca 17%. Vid en långvarig fuktkvot på >28% finns risk för rötskador.

För att utreda orsaken till och omfattningen av den förhöjda fuktkvoten samt den avvikande lukten rekommenderas att en fördjupad undersökning utförs.

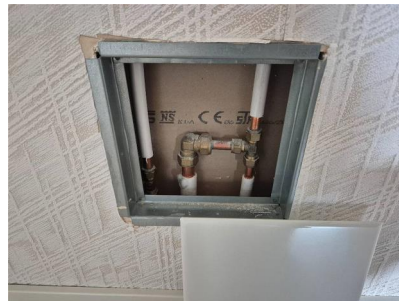
Rörlits saknar vattentät botten.

En rörlits ska ha en vattentät botten och vara försedd med skvallerrör. När det saknas ökar risken för att ett läckage inte upptäcks i tid. Det kan leda till fuktskador i omkringliggande konstruktioner.

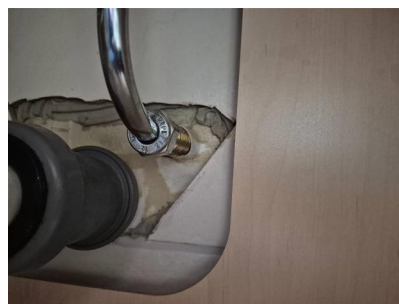
Rörmasschetten runt en rörledning under handfatet sluter inte tätt. Bristfälligt golvfall noteras i utrymmet.

Bristerna medför ökad risk att vatten kan tränga ner i bakomliggande konstruktion med fuktrelaterade skador som möjlig följd.
