**Fastighetsuppgifter**

Fastighetsbeteckning  
Åmotfors 2:32  
Adress  
Strömslundsgatan 6  
67335 Åmotfors

Uppdragsnummer S18121  
Besiktningsdatum 2026-06-05  
Besiktningföretag OBM i Karlstad AB  
Besiktningförrättare Per Rindberg  
Närvarande Säljare  
Giltig till och med 2027-06-05

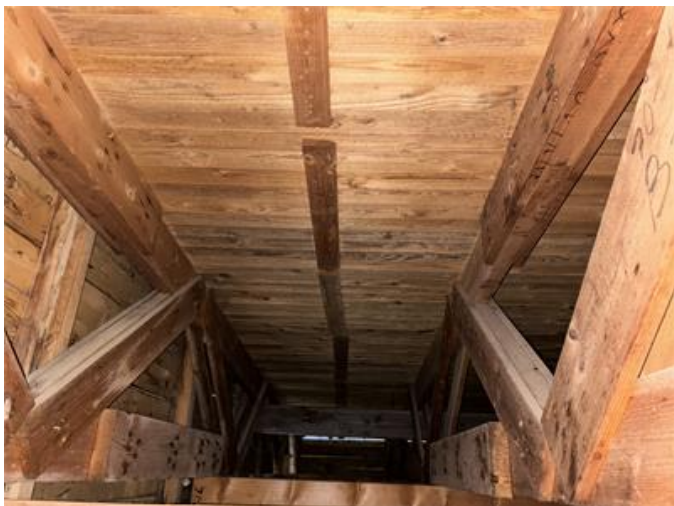
Nockvind

<b>Besiktningresultat</b>					
Bedömningsskala: 1 = Utan anmärkning, 2 = Påpekande, 3 = Bör åtgärdas, 4 = Ej besiktningbart					
Byggnadsdel	1	2	3	4	Anmärkning
<b>Nockvind</b>		X			Mikrobiell påväxt förekommer delvis på underlagstakets undersida, vilket bör kontrolleras regelbundet och åtgärdas i erforderlig omfattning om så anses nödvändigt.
		X			Vinden besiktigad från lucka.
<b>Invändigt</b>					
<b>Övre plan</b>					
Hall	X				
WC/Bad		X			Utrymmet har äldre standard och den tekniska livslängden är passerad, kommande renoveringsbehov.
		X			Otättheter förekommer delvis i ytskiktsskarvar, ökad risk för fuktgenomträngning.
		X			Olämplig placering av rör genomföringar, vilket ökar risken för fuktskador.
		X			Klämringen är lös i golvbrunn och bör sättas fast för att minska risken för fuktskador.
		X			Fönster i våtzon 1 ökar risken för fuktskador, rekommenderas att fönstret skyddas från vattenbegjutning.

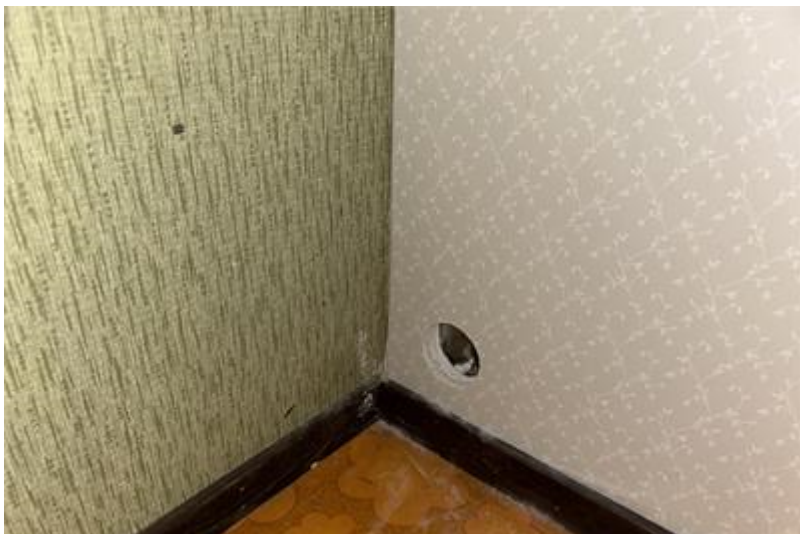
Byggnadsdel	Utreglad vägg i Hobbyrum
Konstruktionsdel	Träregel
Konstruktionsuppbyggnad	Betong-Träregel

Fuktkvoten i träregel uppmättes till 14% FK.

Det kritiska gränsvärdet för mikrobiell tillväxt brukar anges till ca 17% fuktkvot (FK).

Uppmätt värde ligger under gränsvärdet för mikrobiell påväxt.

Tryckimpregnerat virke förekommer i väggkonstruktionen

Notera att stickprovsmässig undersökning är utförd samt att mätvärden normalt sett kan variera över årtiderna. För att säkert fastställa konstruktionens kondition och fuktstatus måste en mer omfattande undersökning utföras. Det förekommer utreglade väggar innanför motfyllda yttreväggar, vilket betecknas som en riskkonstruktion med avseende på fukt- och mikrobiella skador. För att säkert fastställa väggkonstruktionernas kondition och utförande krävs alltid en fortsatt teknisk undersökning. Se även info på protokollets näst sista sida Pos. 7.
