Fastighetsuppgifter

Fastighetsbeteckning
Gösen 10
Adress
Kroppkärrsvägen 125
654 50 Karlstad

**Besiktningssuppgifter**

Uppdragsnummer S18119
Besiktningsdatum 2026-06-05
Besiktningföretag OBM i Karlstad AB
Besiktningförrättare Per Rindberg
Närvarande Säljare
Giltig till och med 2027-06-05

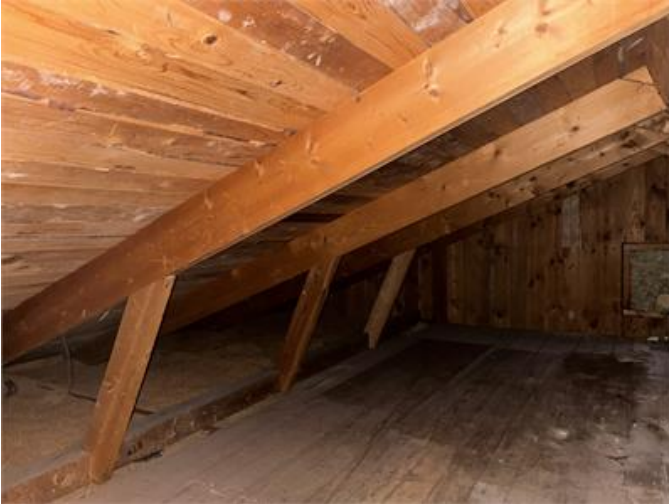
Besiktningresultat					
Bedömningsskala: 1 = Utan anmärkning, 2 = Påpekande, 3 = Bör åtgärdas, 4 = Ej besiktningsbart					
Byggnadsdel	1	2	3	4	Anmärkning
Nockvind		X			Mikrobiell påväxt förekommer delvis på underlagstakets undersida, vilket bör kontrolleras regelbundet och åtgärdas i erforderlig omfattning om så anses nödvändigt.
		X			Äldre fuktfläckar förekommer delvis på underlagstak, vilket bör kontrolleras regelbundet för att fastställa om åtgärdsbehov föreligger.
		X			Putssläpp förekommer delvis på murstock.
Invändigt					
Entréplan					
Hall	X				
WC/Dusch		X			Hela golvet lutar ej mot golvbrunn.
		X			Skvallerrör till inbyggd wc-cistern saknas.
		X			Manschett i golvbrunn bedöms ej vara korrekt skuren (synlig under klämring), ev. justering bör utföras av fackman.
	X				Fuktindikering har utförts stickprovsmässigt utan att några förhöjda fuktindikationer erhållits.
Sovrum 1	X				
Sovrum 2	X
