Fastighetsuppgifter

Bäckevik 1:89

**Besiktningssuppgifter**

Uppdragsnummer	P5737
Besiktningsdatum	2026-06-03
Besiktningföretag	OBM Besiktning Bohuslän AB
Besiktningförrättare	Erik Jensen
Närvarande	Säljare
Giltig till och med	2027-06-03

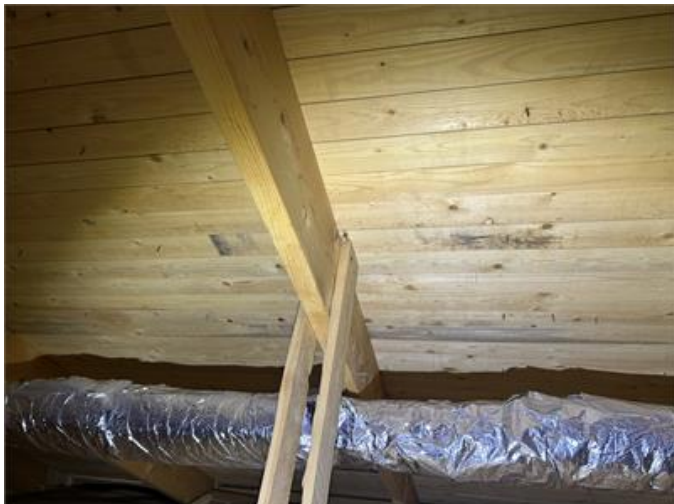
Nockvind		X			Missfärgningar noteras på underlagstaket. Möjligen från byggtid. Oisolerade ventilationsrör noteras. Se kommentar/riskanalys.
Invändigt					
Suterrängkällare					
Allmänt		X			Äldre källare med betongplatta och motfyllda grundmurar är generellt ansett som en riskkonstruktion för fuktsador. Uppreglade väggkonstruktioner samt täta ytskikt finns. Sprickor förekommer på flera ställen. Ingen förändring enligt uppgift. Vid kontroll av konstruktionen upplevdes ingen avvikande lukt och fuktvärden under gränsvärdet uppmättes. Se kommentar/riskanalys samt bilaga "Kontroll av konstruktion". Kommentaren gäller hela källaren och anges ej för vardera rum nedan.
Entrehall		X			Bom-/hålrums ljud i klinkerplattor förekommer. Sprickor och avsaknad av fogar noteras.
Dusch/WC		X			Bristfälligt golvfall noteras. Bom-/hålrums ljud noterades i klinkerplattor och mosaik. Rör genomföringar i golv förekommer och har ett felaktigt avstånd till väggen under kommoden. Se kommentar/riskanalys.

Nockvind: Missfärgningar i underlagstaket noteras.

För att avgöra om påväxten är äldre eller pågående rekommenderas att den hålls under uppsikt, speciellt den kallare delen av året. Lämpligt är att slipa bort påväxten på en mindre yta för att lättare kunna bedöma eventuella förändringar.

När ventilationsrör är oisolerade i kallställda utrymmen innebär det risk för kondensbildning invändigt i röret, som via otätheter i skarvar kan orsaka fuktrelaterade skador i underliggande konstruktioner.

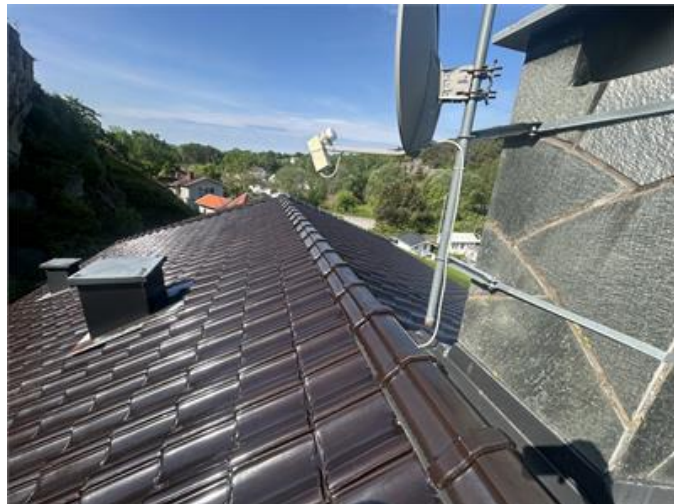
Tak: Översiktsbild.

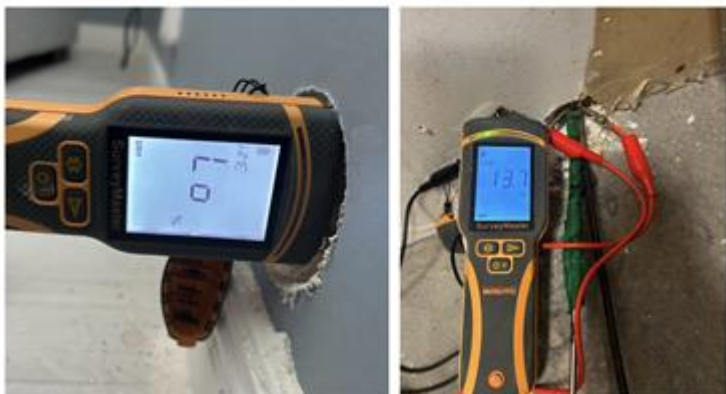
Byggnadsdel	Källare
Konstruktionsdel	Uppreglade väggkonstruktioner i Gillestuga.
Konstruktionsuppbyggnad	Källare med betonggjutning och murade grundmurar av betongsten. Uppreglade och mineralullsisolerade väggkonstruktioner förekommer.

Kontroll av konstruktionen gjordes via stickprovsmässig håltagning i sovrums 1 (golv).

Ingen avvikande lukt upplevdes i konstruktionen och fuktvärden under gränsvärdet för mikrobiell tillväxt uppmättes. Fuktkvoten uppmättes till <6 - 14% i väggregel.

Risk för mikrobiell tillväxt föreligger vid en fuktkvot på 17% och rötskador >28%.
