# Besiktningssprotokoll

Anticimex Försäkringsbesiktning i samarbete med Fastighetsbyrån

Fastighetsbeteckning: Mellösa-Berg 1:15	
Fastighetsadress: Bergsvägen 4	
Postnummer: 648 31	Ort: Hälleforsnäs

Besiktningdatum: 2026-06-05	Protokollnummer: 69748838
Temperatur: 14 °C	Väderlek: Regn
Tekniker: Marcus Lavén	
E-post: Marcus.laven@anticimex.se	
Kontor: Eskilstuna	
Närvarande: Fastighetsägarna.

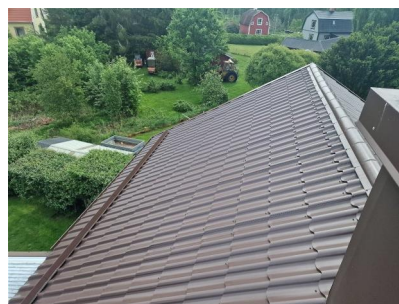
Inget att notera.

Besiktning av yttertaket har genomförts från mark, anliggande stege samt takstege.

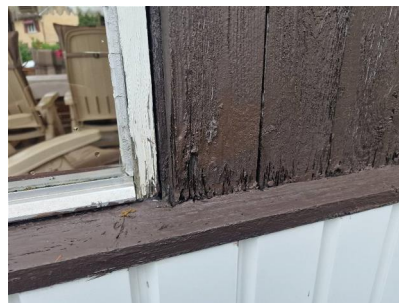
Fasadpanelen samt fönster är i behov av målning/underhåll.

Fasadbeklädnad och träkonstruktioner där målningsbehov finns riskerar att få fukt- och rötskador på grund av sämre vattenavvisande förmåga. För att öka livslängden på fasadbeklädnaden rekommenderas målning och underhåll.

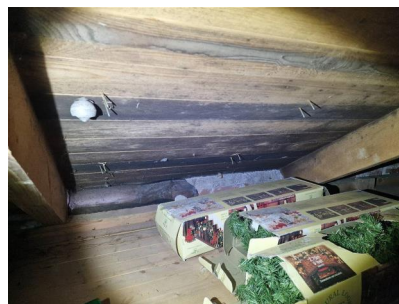
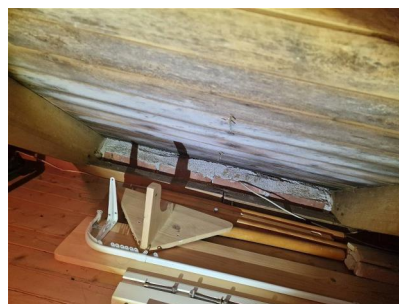
Mikrobiell påväxt finns på underlagstaket.

Detta kan vara ett tecken på att vinden tillförs fukt inifrån bostaden. Observera att besiktning av bostadens ventilationssystem inte har ingått i uppdraget.

För att komma tillrätta med detta kan fuktillförseln inifrån bostaden behöva minskas. Det kan göras genom att ventilationen i bostaden förbättras samt att eventuella otätheter i vindsbjälklaget (tak-/väggvinklar, taklucka med mera) tätas. Läs Anticimex faktablad om ouppvärmda vindsutrymmen för tips och råd.

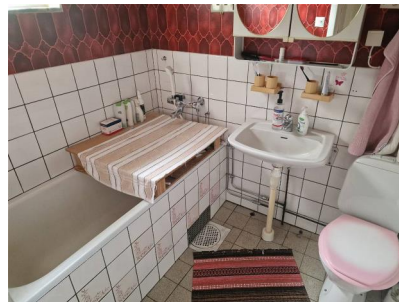
🔍 Utrymmet är i behov av renovering.

Utrymmet är äldre och har passerat tiden för sin tekniska livslängd.

Kontakta en behörig våtrumsentreprenör för en renovering. I samband med renoveringen bör omkringliggande konstruktioner kontrolleras för att upptäcka eventuella följdskador.

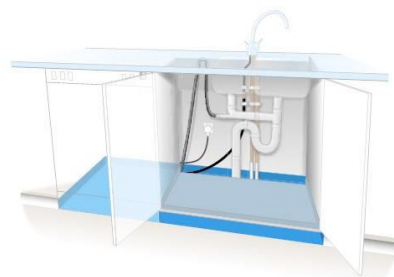
- ⚠ Fuktskydd saknas i diskbänksskåp samt under diskmaskin och kyl.

Utan fuktskydd är det svårt att upptäcka läckage från rörledningar. Vatten kan då tränga in i omkringliggande konstruktioner och orsaka fuktskador.

För att upptäcka eventuella läckage, installera ett fuktskydd.

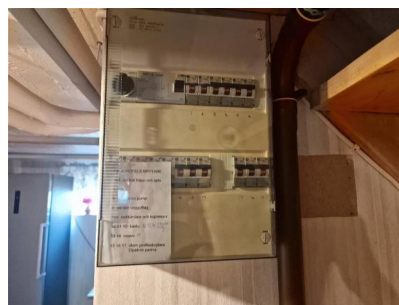
El-centralen har jordfelsbrytare samt en gruppförteckning

Jordfelsbrytare finns installerad vid elcentralen.

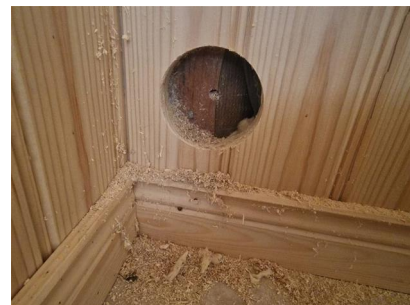
Vid kontroll av konstruktion uppmättes fuktvärden över kritisk nivå för mikrobiell tillväxt och normal lukt upplevdes.

Fuktkvoten uppmättes till 23 % i en träregel.

Det finns risk för mikrobiell tillväxt om den relativa fuktigheten (RF) i den omgivande luften är över 75 %. I furuvirke motsvarar det en fuktkvot (FK) på 17 %.

Väggkonstruktionen är uppbyggd med betongvägg/sten, träregel med mellanliggande isolering, plastfolie, spånskiva samt panel.

Vi rekommenderar en fördjupad undersökning för att bedöma orsak och omfattning. Det är viktigt att tänka på att denna rekommendation om fördjupad undersökning gäller hela källaren.
