Besiktningssprotokoll

Anticimex Försäkringsbesiktning i samarbete med Fastighetsbyrån

Fastighetsbeteckning: Växjö 7:101	
Fastighetsadress: Hagavik 3	
Postnummer: 35271	Ort: Växjö

Besiktningdatum: 2026-06-03	Protokollnummer: 69702681
Temperatur: 20 °C	Väderlek: Halvklart
Tekniker: Per Carlsson	
E-post: per.carlsson@anticimex.se	
Kontor: Växjö	
Närvarande: Fastighetsägare

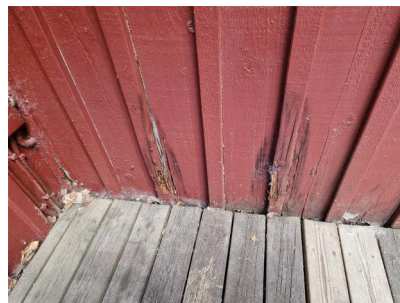
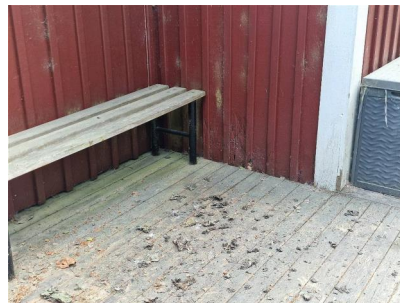
Utvändigt / Fasad

Rötskador finns i fasadpanelen vid innerhörn mot syd och norr.

Rötskador i fasaden är ett tecken på bristande fuktskydd/hög fuktpåverkan, som även kan leda till fuktrelaterade skador i bakomliggande konstruktioner.

Kontakt rekommenderas att tas med entreprenör för bedömning på omfattning av skador och åtgärder.
