Södra Bäck 2:66

Djupviksvägen 60

Uppdragsnummer	P5738
Besiktningsdatum	2026-06-04
Besiktningföretag	OBM Besiktning Bohuslän AB
Besiktningförrättare	Erik Jensen
Närvarande	Säljare
Giltig till och med	2027-06-04

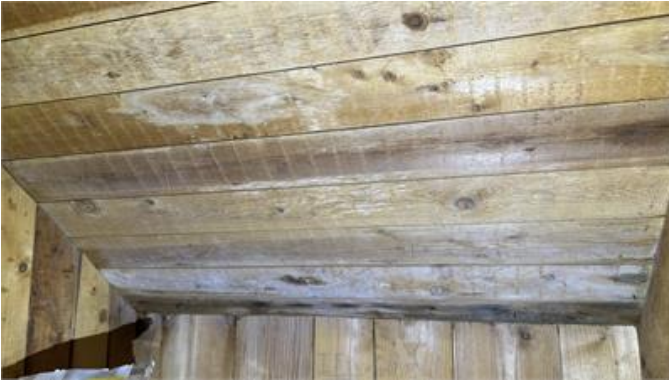
Överplan					
Trappa	X				Inget att notera.
Trapp hall	X				Inget att notera.
Sovrum 1	X				Inget att notera.
Sovrum 2	X				Inget att notera.
Sovrum 3	X				Inget att notera.
Förråd	X				Inget att notera.
WC	X				Inget att notera.
Sidovindar		X			Fuktanvisningar förekommer. Torra vid besiktning.
Sidovind sydost		X			Mindre mikrobiell påväxt noteras. Se kommentar/riskanalys.
Nockvind		X			Träskyddsbehandlat virke noteras i utrymmet. Missfärgningar noteras i underlagstaket. Torra vid besiktningstillfället. Eternitrör förekommer. Se kommentar/riskanalys.

Om det finns brister i tätningen mellan ett varmt (bostad) och ett kallt (vind) utrymme finns det en risk att relativt varm och fuktig luft kommer ut från det varma utrymmet och möter en kall yta och kondenserar. Mikrobiell missfärgning och kondens på yttertaksstrukturen är en indikering på att inneluften kommer ut till vinden så att ett gynnsamt klimat för en mikrobiell tillväxt har uppstått. För att komma tillrätta med detta måste fukttilförseln inifrån bostaden minskas. Detta kan göras genom att ventilationen i bostaden förbättras samt att eventuella otätheter i vindsbjälklaget (tak/väggvinklar, vindslucka mm.) tätas.

Sidovind sydost: Mindre mikrobiell påväxt noteras.

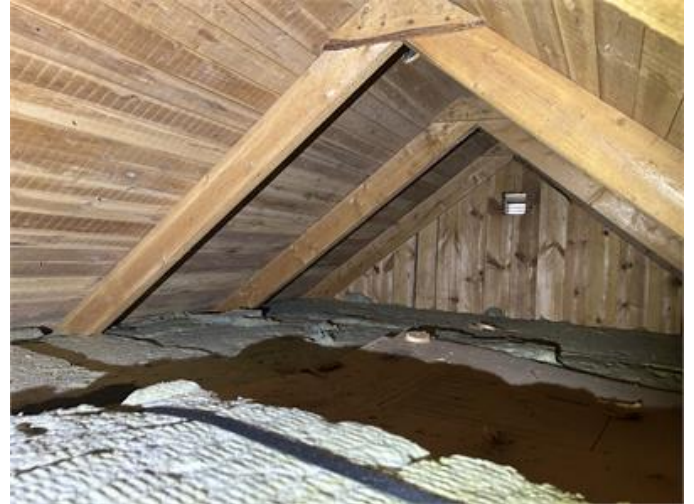
Nockvind: Översiktsbild 1.

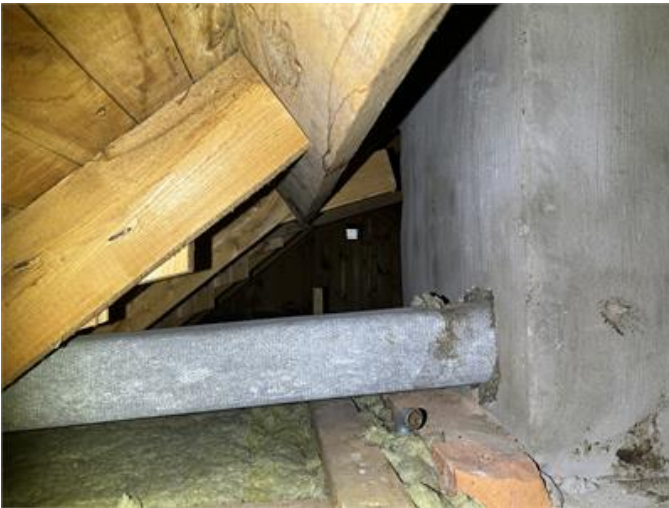
Eternit innehåller asbest som vid mekanisk påverkan (rivning, kapning) bildar damm som kan vara hälsovådligt vid inandning. Vidare är det känt att träskyddsbehandlat virke riskerar att avge en avvikande kemisk lukt.

Nockvind: Eternit förekommer i utrymmet.

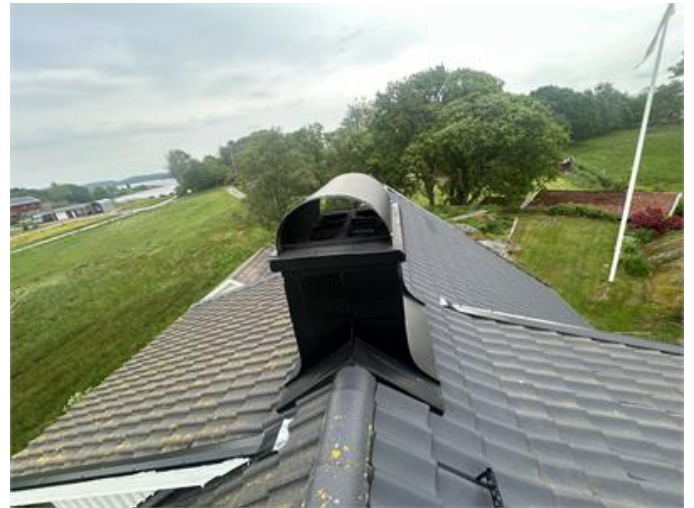
Tak: Översiktsbild.
