# Besiktningssprotokoll

Anticimex Försäkringsbesiktning i samarbete med Fastighetsbyrån

Fastighetsbeteckning: Sjöbo 8	
Fastighetsadress: Åvägen 2	
Postnummer: 352 74	Ort: Växjö

Besiktningdatum: 2026-06-03	Protokollnummer: 69728755
Temperatur: 16 °C	Väderlek: Sol
Tekniker: Daniel Persson	
E-post: daniel.persson@anticimex.se	
Kontor: Växjö	
Närvarande: Nuvarande fastighetsägare Daniel Persson, Anticimex

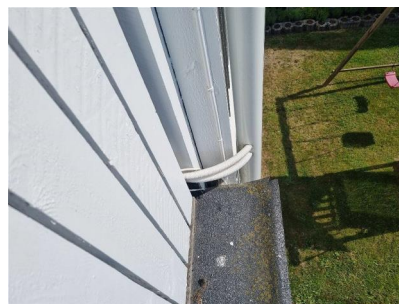
Lite otätheter noterades i ytterkant av infästning mot ena sidan.

Detta kan medföra risk för fuktinträngning i konstruktionen med fuktrelaterade skador som möjlig följd.

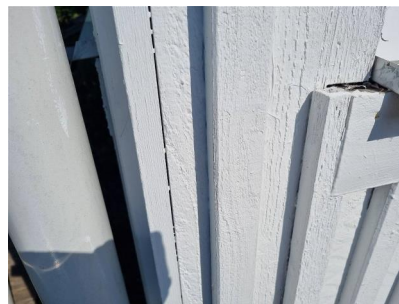
Mindre underhållsbehov på trädetaljer.

Plåtar korta under fönster.

Detta kan medföra en risk för fuktinträning med fuktrelaterade skador som möjlig följd.

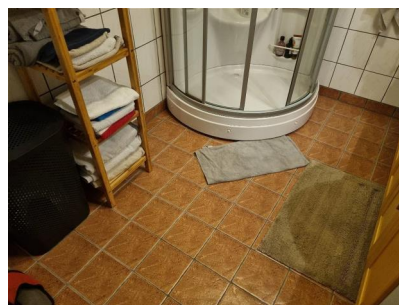
Golvbrunn under duschkabin ej besiktningsbar.

Golvet lutar felaktigt utanför duschzon och bör åtgärdas nästkommande renovering.

Detta kan medföra risk att vatten blir stående i lågpunkter med missfärgningar och dålig lukt som möjlig följd.

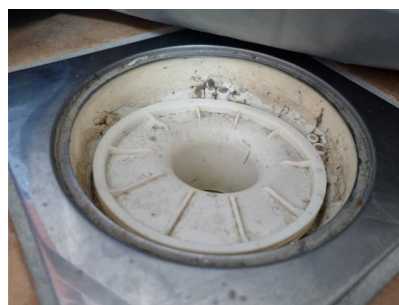
Våtutrymmet har äldre yt-/tätskikt och plastbrunn.

Fogsläpp i klinker.

Eftersom funktionen, som innebär att ytskiktet/tätskiktet ska vara vattentätt, kan vara nedsatt finns en ökad risk att vatten tränger igenom ytskiktet/tätskiktet med vattenskador i omkringliggande konstruktioner som följd.

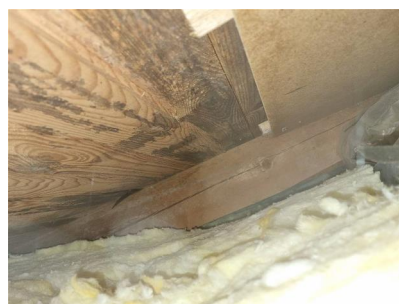
Ej fullt åtkomliga.  
Igensatta med isolering.  
Lite mikrobiell påväxt och missfärgningar noterades i taksvall.

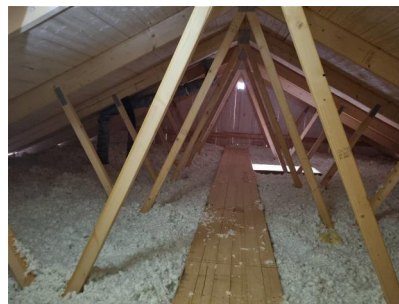
- ✓ Vid kontroll av vinden uppmättes fuktvärden under kritisk fuktnivå för mikrobiell tillväxt och en normal lukt upplevdes. Fuktkvoten i underlagstak/takbjälkar uppmättes till 9%.

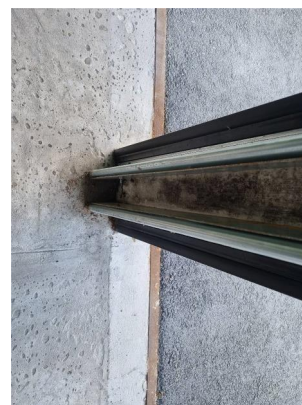
- ✎ Kondensskada och mikrobiell påväxt mellan portarna. Bör kontrolleras och åtgärdas vid eventuell framtida åtgärd av portarna.
