# Besiktningsprotokoll

Anticimex Försäkringsbesiktning i samarbete med Fastighetsbyrån

| Fastighetsadress:<br>Seveniusvägen 22 | |

| Besiktningsdatum:<br>2026-06-03 | Protokollnummer:<br>69727154 |

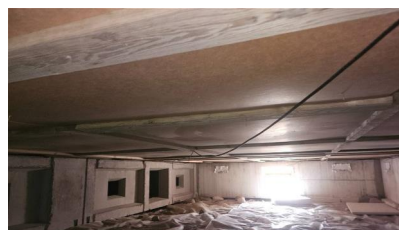
Vid kontroll av konstruktionen i kryppgrund uppmättes fuktvärden under kritisk fuktnivå för mikrobiell tillväxt och normal lukt upplevdes.

Golvbjälklaget ovan den uteluftsventilerade kryppgrunden riskerar att drabbas av fuktskador på grund av naturlig fuktpåverkan. Detta kan i sin tur leda till mikrobiella skador som kan leda till att mikrobiell lukt sprids till boendemiljön.

Fuktkvoten uppmättes till 14 % i tryckimpregnerade brädor på trossbotten, gränsvärdet för mikrobiell tillväxt är 17 % vilket motsvarar en relativ luftfuktighet på 75 %.

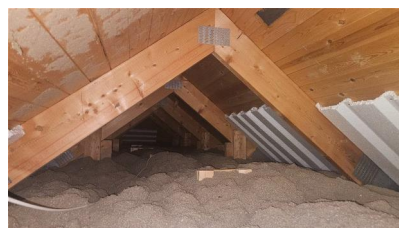
Vindsutrymmet saknar landgångar.

Vindsutrymmet kunde inte besiktas i sin helhet eftersom landgångar saknas. Av det man kunde se från luckan noterades inget avvikande, en normal lukt upplevdes. Fuktkvoten uppmättes till 8 % i en takstol vid luckan, gränsvärdet för mikrobiell tillväxt är 17 % vilket motsvarar en relativ luftfuktighet på 75 %

Vi rekommenderar en kompletterande besiktning när landgång monterats.

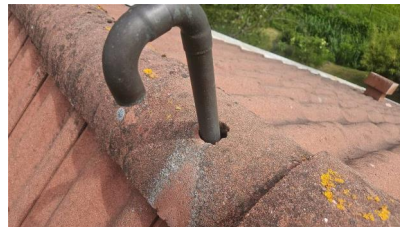
Otätt runt en rörgenomföring i ennockpanna.

Detta ökar risken för fuktrelaterade skador i bakomliggande konstruktioner.

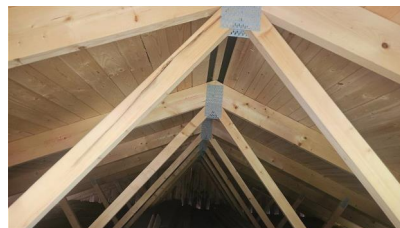
Vid kontroll av vinden uppmättes fuktvärden under kritisk fuktnivå för mikrobiell tillväxt och en normal lukt upplevdes. Fuktkvoten i underlagstak/takbjälkar uppmättes till 8 %, gränsvärdet för mikrobiell tillväxt är 17 % vilket motsvarar en relativ luftfuktighet på 75 %.

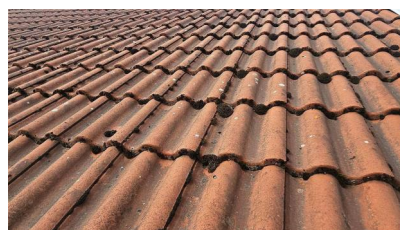
Begynnande mosspåväxt på takpannorna.

Rekommenderas ta bort mossan i förebyggande syfte.

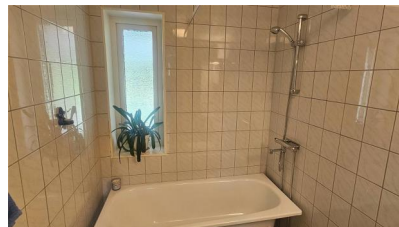
Våtutrymmet har äldre yt-/tätskikt.

- Klämring och synligt tätskikt saknas i golvbrunnen.
- Fönster placerat i duschzonen.

Eftersom funktionen, som innebär att ytskiktet/tätskiktet ska vara vattentätt, kan vara nedsatt finns en ökad risk att vatten tränger igenom ytskiktet/tätskiktet med vattenskador i omkringliggande konstruktioner som följd.

Fuktindikering i utrymmet gav inga onormala fuktindikationer.

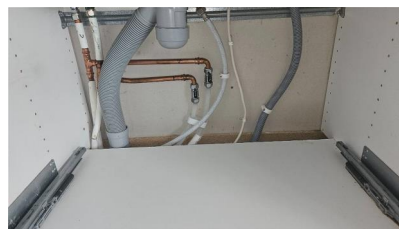
Fuktskydd saknas i diskbänksskåpen

Utan fuktskydd är det svårt att upptäcka läckage från rörledningar. Vatten kan då tränga in i omkringliggande konstruktioner och orsaka fuktskador.

För att upptäcka eventuella läckage, installera ett fuktskydd. Man kan även med fördel installera ett vattenlarm som indikerar vid ett läckage.

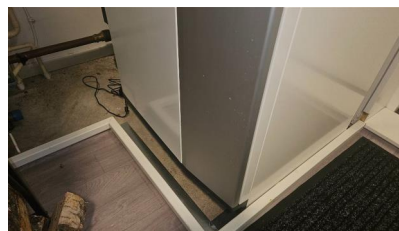
Anmärkningar finns i utrymmet.

- Rör genomföring finns i golv.
- Tätskikt och golvbrunn finns inte under bergvärmepumpen.

Dessa anmärkningar ökar risken för fuktrelaterade skador i omkringliggande konstruktioner. Man kan med fördel installera ett vattenlarm under värmepumpen som indikerar vid ett läckage.

Fuktindikering i utrymmet gav inga onormala fuktindikationer.

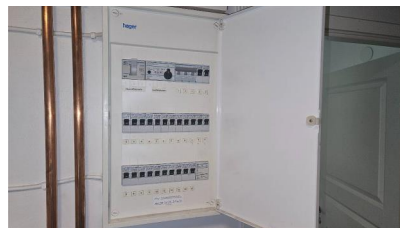
El-centralen har jordfelsbrytare.

Jordfelsbrytare finns installerad vid elcentralen.

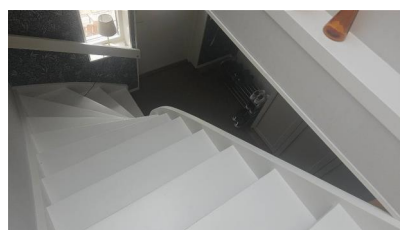
Fallskydd saknas.

Rekommenderas att montera fallskydd för att undvika fallskador.

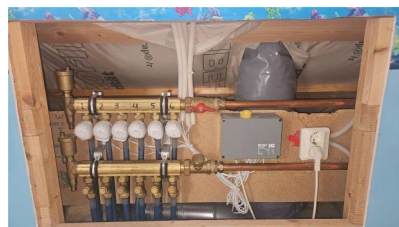
Rörslits saknar vattentät botten.

En rörslits ska ha en vattentät botten och vara försedd med skvallerrör. När det saknas ökar risken för att ett läckage inte upptäcks i tid. Det kan leda till fuktskador i omkringliggande konstruktioner. Man kan med fördel installera ett vattenlarm som indikerar vid ett läckage.
