Besiktningssprotokoll

Anticimex Försäkringsbesiktning i samarbete med Fastighetsbyrån

Fastighetsbeteckning: Björnänge 2:36	
Fastighetsadress: Vik 911	
Postnummer: 837 97	Ort: Åre

Besiktningdatum: 2026-06-04	Protokollnummer: 69729149
Temperatur: 15 °C	Väderlek: Halvklart
Tekniker: Robert Berglund	
E-post: Robert.Berglund@anticimex.se	
Kontor: Sundsvall	
Närvarande: -

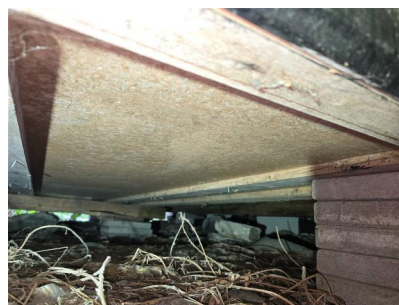
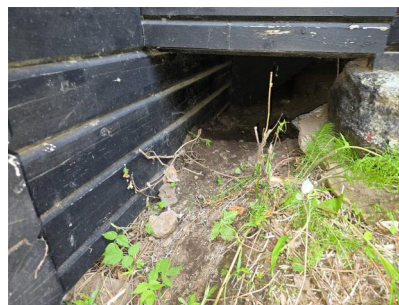
Vid kontroll av kryppgrunden har fuktvärden under kritisk fuktnivå för mikrobiell tillväxt uppmätts. Ingen avvikande lukt känns i utrymmet, dock finns mindre mängd mikrobiell påväxt på bjälklagets undersida.

Den upptäckta mikrobiella påväxten på bjälklagets undersida indikerar att grunden under delar av året är så pass fuktig att mikroorganismer utvecklas. Detta kan i sin tur leda till rötskador i konstruktionen. Fuktkvoten uppmättes som högst till 15 % och den relativa fuktigheten till 68% i bjälklaget.

Syllstock ligger i direkt kontakt med markytan i skarven mellan orginalstugan och tillbyggnaden.

När syllen är i direkt kontakt med markytan ökar risken för rötskador i omkringliggande konstruktioner.

Vi rekommenderar att syllstocken friläggs från markytan.

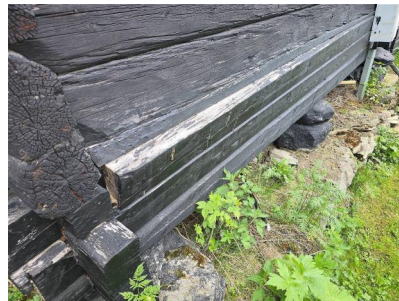
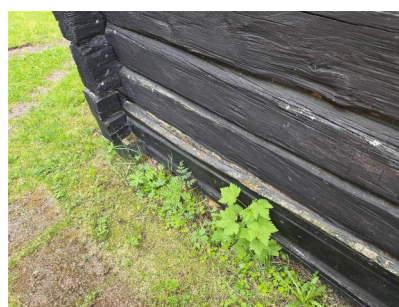
Stockbyten har tidigare utförts på stugans äldre delen. En tidigare utbytt stock har börjat tippa ut/ lossna från sin infästning. På gaveln har rötskador har noterats i skarvarna mellan det nya och det gamla timret. Vi rekommenderar att en fackman med dokumenterad kunskap inom timring bör kontaktas för vidare kontroll och åtgärd.

Timmerstock på baksidan, som är utbytt har börjat släppa från sin infästning.

Timmerstock på gaveln som är utbytt har rötskador.

Vi rekommenderar att en timmrings kunnig fackman kontaktas för lämpliga åtgärder.

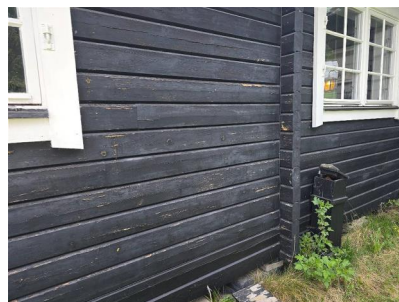
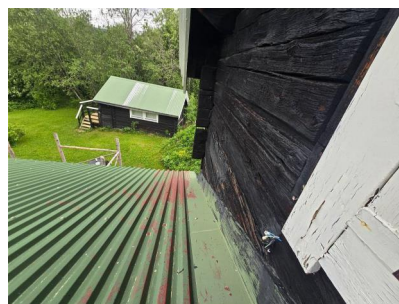
Fasadpanelen är i behov av målning/underhåll.

För att öka livslängden på fasadbeklädnaden rekommenderas målning och underhåll.

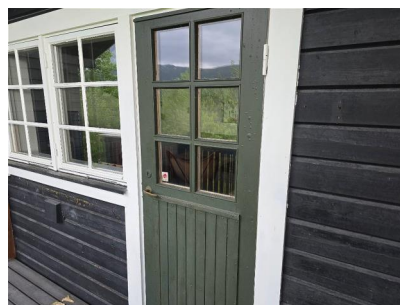
Altandörr är i behov av målning/underhåll. Bubblor förekommer även i färgen.

För att öka livslängden på dörr rekommenderas målning och underhåll.

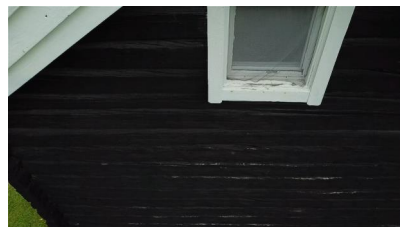
Fönsterbleck saknas på fönster.

Avsaknad av fönsterbleck medför en ökad risk för att vatten kan rinna in och orsaka fuktrelaterade skador i omkringliggande konstruktioner.

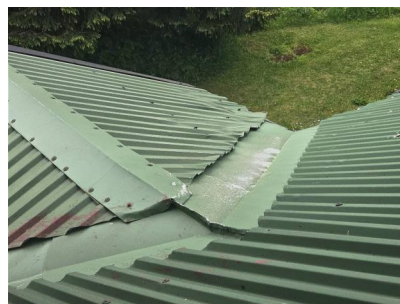
Plåttaket över farstukvisten har bucklor. Vi rekommenderar att takentreprenör kontaktas för kontroll och bedömning av lämpliga åtgärder.

Skador finns på plåttaket över farstuvisten.

Vi rekommenderar en att en takentreprenör kontaktas för att bedöma orsak och omfattning.

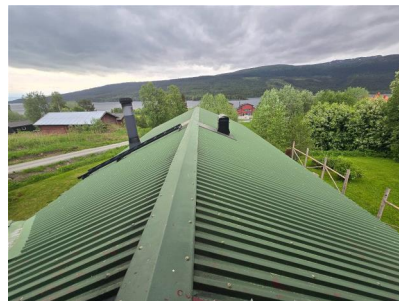
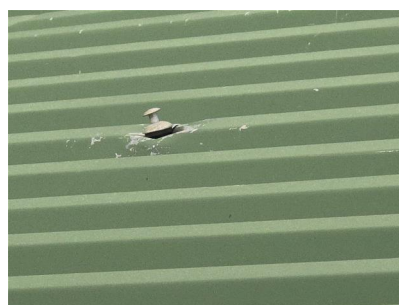
Plåttaket är av äldre modell och är fäst med så kallad klockspik. Det är vanligt att klockspik med tiden rör sig och kryper ut ur underlaget på grund av temperaturväxlingar. Det kan leda till att taket glipar eller läcker. Taket behöver ses över regelbundet för att säkerställa att spikarna sitter på plats och att taket håller tätt.

Yttertaket är äldre. Enstaka klockspikar har krupit ut.

Takplåt har enligt vår bedömning en begränsad livslängd. Infästningar av klockspik tenderar med åren att krypa/släppa och packningen torkar och blir spröd.

Eftersom husets taktäckning är äldre har det ett minskat motstånd mot vatteninträngning. Detta i sin tur kan leda till fuktskador på träläkt och vidare ner i underliggande konstruktioner.

Klockspikar som krupit ut kan med fördel bytas ut mot skruv med gummitätning.

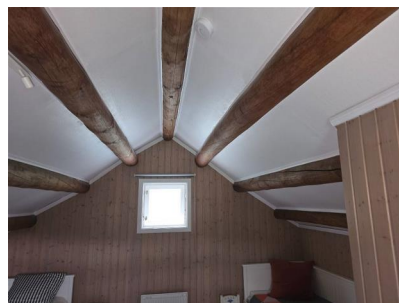
Vindsutrymmet ovan vardagsrummet saknar lucka.

Vindsutrymmet har inte kunnat besiktas eftersom inspektionslucka saknas.

Vi rekommenderar en kompletterande besiktning om/när en inspektionslucka installerats och om utrymmet är besiktningsbart.

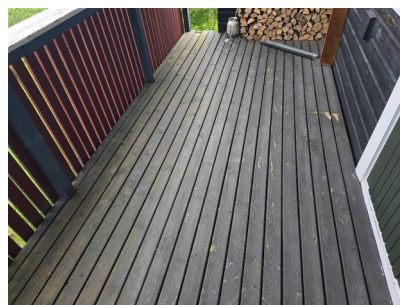
✎ Altangolvet sviktar.

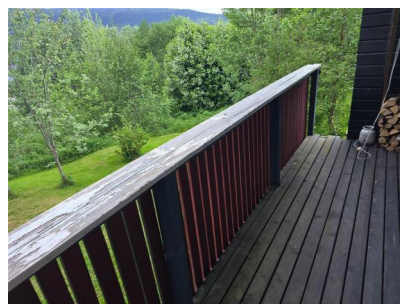
Altanräcke och träkonstruktioner är i behov av målning/underhåll.

Vi rekommenderar att du utför målning/underhåll av altan.

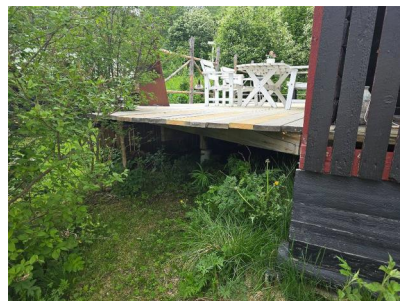
✎ Ytterkanten på altangolvet saknar bärande stöd. Där av sviktar ytterkanten.

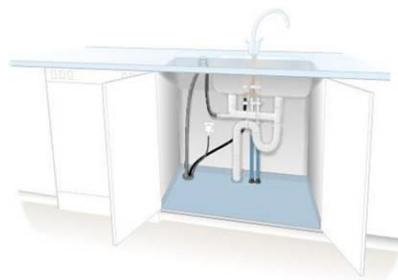
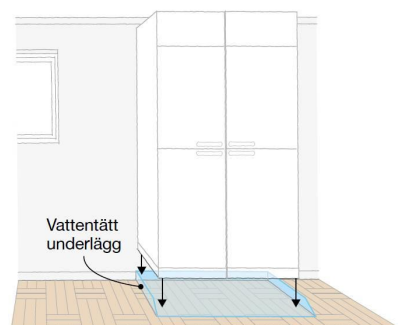
- ✎ Fuktskydd saknas i diskbänksskåp och under kyl/frys.
För att upptäcka eventuella läckage, installera ett fuktskydd.

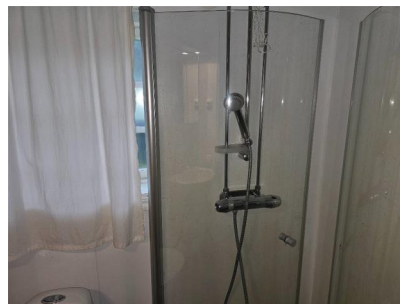
- ✎ Duschen är placerad nära ett fönster.

För att skydda fönstret från vattenbegjutning, rekommenderar vi att man fortsätter att använda duschväggar.

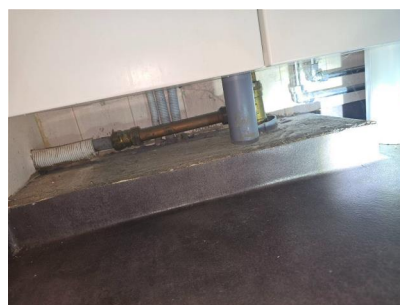
Instalationsklack saknar tätskikt.

För att undvika att fukt kan tränga in under golvbeläggning och i vägg rekommenderas att tätskikt appliceras på betongklacken.
