**Fastighetsuppgifter**

Gruddbo 157:4

Rothagevägen 51

| Besiktningsföretag | OBM Besiktning i Dalarna AB |

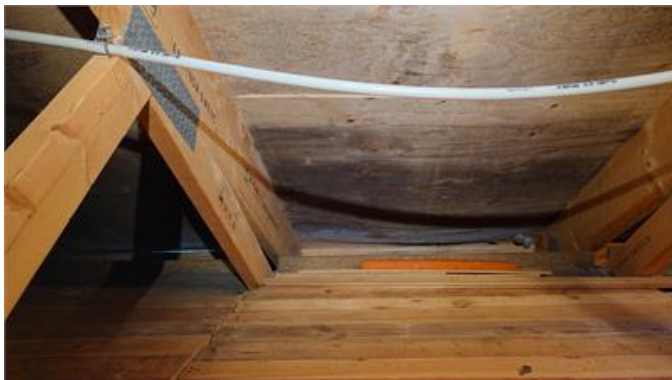
| Besiktningsresultat | | | | | |
|---|---|---|---|---|---|
| Kattvindar | | X | | | Yttertakspanelens undersida lokalt mikrobiellt missfärgad i anslutning mot takfoten. |

Yttertaksboardens undersida är lokalt mikrobiellt missfärgad i anslutning till takfoten.

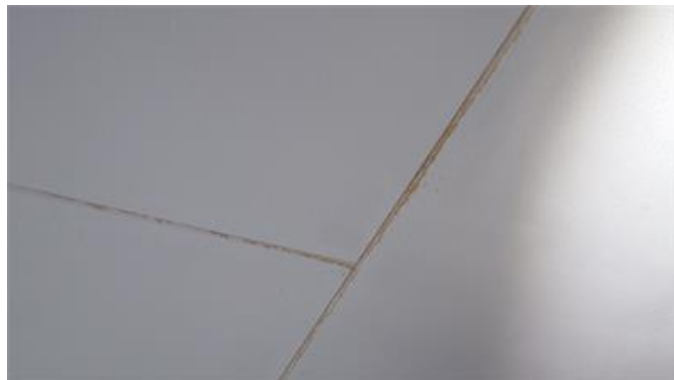
| Besiktningsresultat | | | | | |
|---|---|---|---|---|---|
| Sovrum 1 | | X | | | Mindre fuktfläck finns i innertaket, ej fukt vid besiktningstillfället. |

Fuktfleck förekommer i innertaket i övervåningens sovrum. Dessa var dock torra vid besiktningsstillfället.

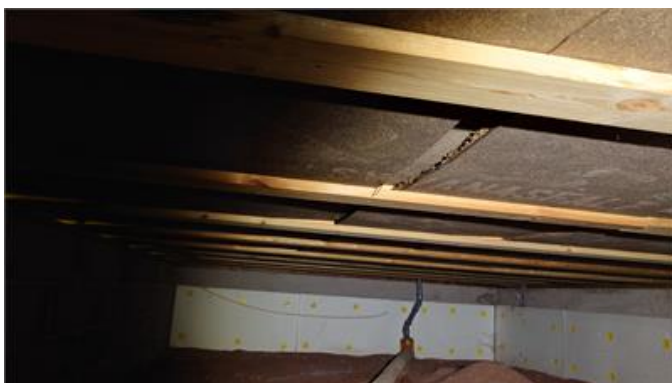
| Besiktningsresultat | | | | | |
|---|---|---|---|---|---|
| Torpargrund | | X | | | Fuktspärr saknas på delar av marken i utrymmet. Se kommentar/riskanalys. |

Krypgrundens utrymme uppvisar inga tecken på fukt eller skador. Delar av marken i utrymme saknar dock fuktspärr (plastfolie).

inspektion och fuktmätning av krypgrunden visar inga tecken på skador eller brister. Utförd fuktmätning visar fuktvärden under gällande gränsvärde.

Det kritiska gränsvärdet för mikrobiell tillväxt brukar anges till ca 15-17% fuktkvot (FK). Uppmätta värden uppgick till 13% FK
