# Besiktningsprotokoll

Anticimex Försäkringsbesiktning i samarbete med Fastighetsbyrån

| Fastighetsbeteckning:<br>Smedsåsen 1:124 | |
| Fastighetsadress:<br>Pumparvägen 25 | |

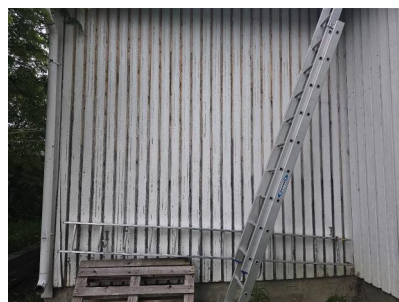
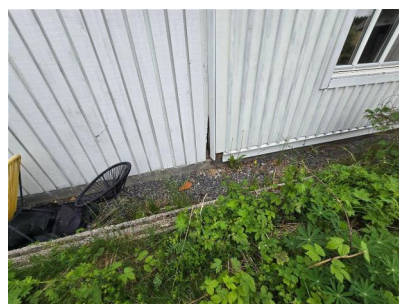
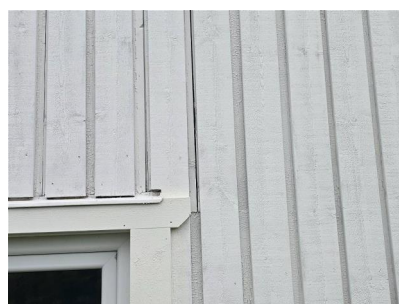
Fasaden har otätheter. Delvis är inte fasad inklädnaden färdig ställd, ribb/lockpanel bräddor saknas.

Otätheterna medför en ökad risk för att fukt tränger in bakom fasaden vilket i sin tur kan orsaka fuktskador.

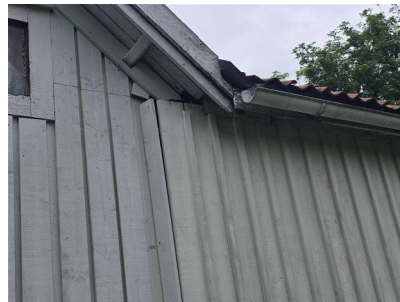
Delvis är fasadpanelen/trädetaljer i behov av målning/underhåll.

Fasadbeklädnad och träkonstruktioner där målningsbehov finns riskerar att få fukt- och rötskador på grund av sämre vattenavvisande förmåga. För att öka livslängden på fasadbeklädnaden rekommenderas målning och underhåll.

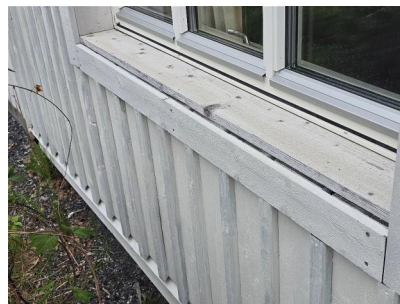
Fönsterbleck saknas delvis på fönster.

Avsaknad av fönsterbleck medför en ökad risk för att vatten kan rinna in och orsaka fuktrelaterade skador i omkringliggande konstruktioner.

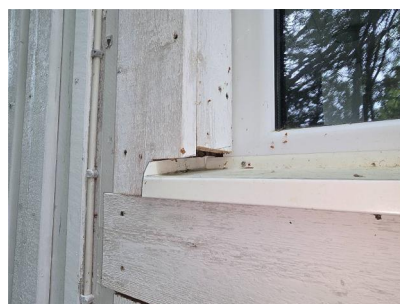
Otättheter förekommer vid fönstersmygar.

När det förekommer otättheter vid fönstersmygarna finns risk att vatten rinner in i väggen vilket i sin tur kan leda till fuktskador i väggkonstruktionen.

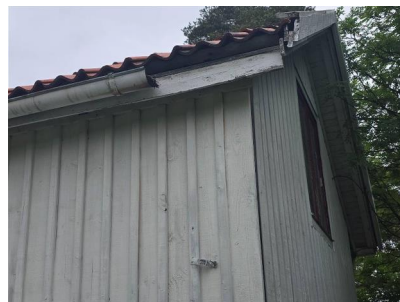
Hängränna saknas delvis.

När hängrännor saknas utsätts fasad och grund för ökad fuktbelastning, vilket i sin tur kan leda till fuktskador i bakomliggande konstruktioner.

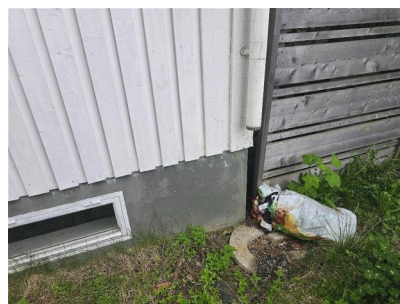
Stuprör avslutas nära husliv.

Stuprör som avslutas intill husliv (ovan mark) kan medföra en ökad fuktbelastning på grundmur/sockel med fuktrelaterade skador som följd.

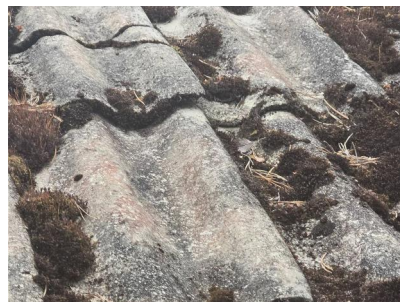
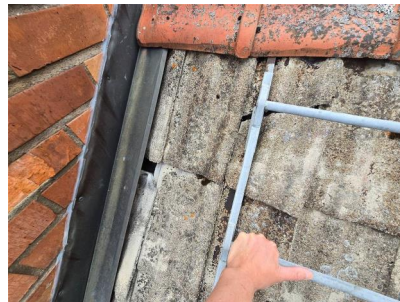
Takpannor är skadade.

De skadade/spruckna takpannorna medför risk för fuktskador på underliggande konstruktioner.

Vi rekommenderar att en tak entreprenör kontaktas för kontroll av taket samt lämpliga åtgärder.

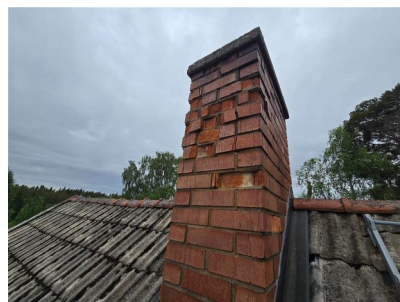
Tegelstenar är frostsprängda.

Vi rekommenderar att en murare kontaktas för lämpliga åtgärder.

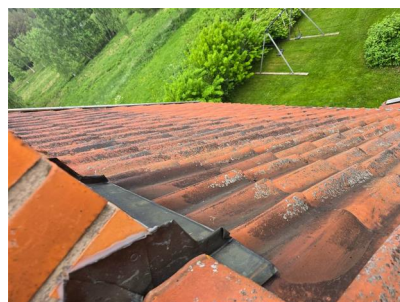
Yttertaket är äldre.

Takpannor, plåtdetaljer och underlagspapp har enligt vår bedömning en begränsad livslängd. Eftersom husets taktäckning är äldre har det ett minskat motstånd mot vatteninträngning. Detta i sin tur kan leda till fuktskador på träläkt och vidare ner i underliggande konstruktioner.

Taket är besiktigt från takstegen och marken.

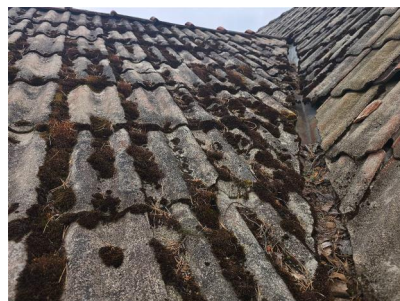
Mosspåväxt finns på takpannor.

Mossa som växer på taket kan leda till att taktäckningen har ett minskat motstånd mot vatteninträngning. Detta i sin tur kan leda till fuktskador på träläkt och takkonstruktionen vilket kan resultera i mikrobiella skador (angrepp av mikroorganismer).

För att öka livslängden på taket rekommenderas att mossan tas bort från takpannorna.

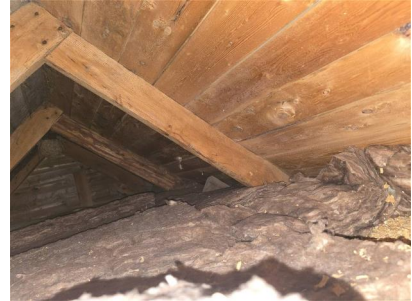
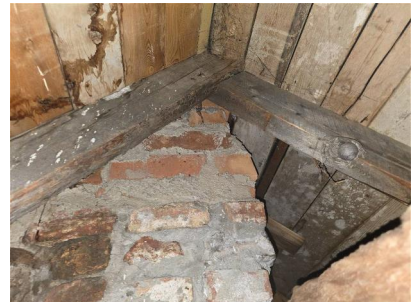
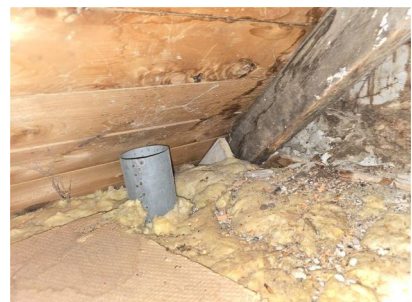
Vid kontroll av vinden har fuktvärden under kritisk fuktnivå för mikrobiell tillväxt uppmätts, dock finns mindre mängd mikrobiell påväxt på underlagstak.

Fuktkvoten i underlagstak/takbjälkar uppmättes till 9 %.

Den upptäckta mikrobiella påväxten på underlagstaket är ett tecken på att vinden har tillförts eller tillförs fukt inifrån bostaden. Observera att besiktning av bostadens ventilationssystem inte har ingått i uppdraget.

Begränsad besiktning av vinden. Besiktningen har utförts från luckan. Fuktfläckar som besöks som äldre noteras från luckan. Otäthet noteras vid murstocken.

Ventilationen från WC avslutas på vinden.

För att komma tillrätta med detta kan fukttillförseln inifrån bostaden behöva minskas. Det kan göras genom att ventilationen i bostaden förbättras samt att eventuella otätheter i vindsbjälklaget (tak-/väggvinklar, taklucka med mera) tätas. Läs Anticimex faktablad om ouppvärmda vindsutrymmen för tips och råd.

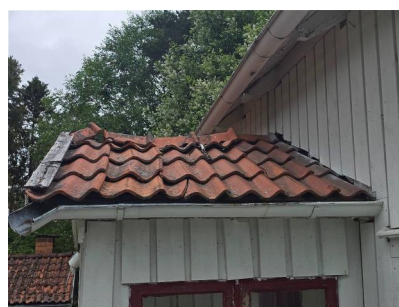
Takpannor är skadade.

De skadade/spruckna takpannorna medför risk för fuktskador på underliggande konstruktioner.

Vi rekommenderar att en tak entreprenör kontaktas för kontroll av taket samt lämpliga åtgärder.

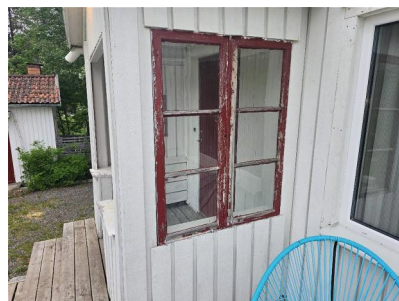
Trädetaljer/räcken och fönster är i behov av målning/underhåll.

Fasadbeklädnad och träkonstruktioner där målningsbehov finns riskerar att få fukt- och rötskador på grund av sämre vattenavvisande förmåga. För att öka livslängden på fasadbeklädnaden rekommenderas målning och underhåll.

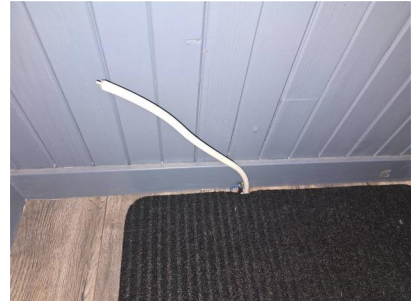
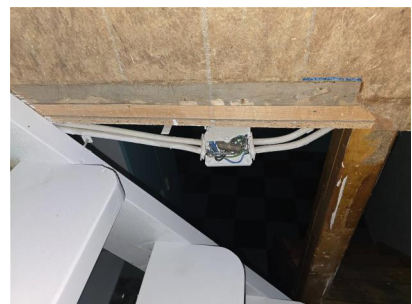
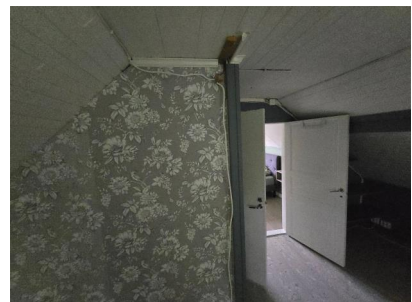
Elinstallationen i huset har enligt vår bedömning uppenbara brister.

Elinstallationen i huset är en säkerhetsrisk som kan orsaka både personskador och brand. Observera att besiktning av bostadens elsystem inte har ingått i uppdraget.

Kontakta en elektriker för kontroll och åtgärd.

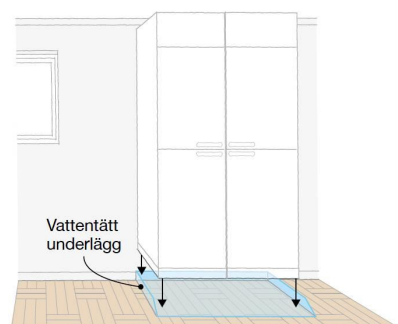
Fuktskydd saknas i/under diskbänkskåpet & kyl/frys.

För att upptäcka eventuella läckage, installera ett fuktskydd.

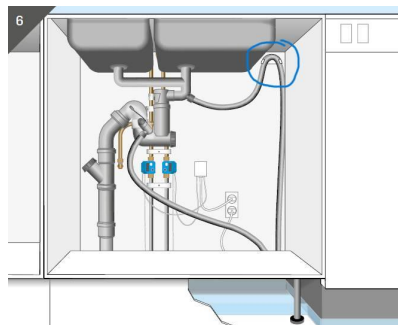
Upphångningsbygel saknas på avloppslang från diskmaskinen.

För att hindra brott på avloppsslang rekommenderas komplettering av upphångningsbygel.

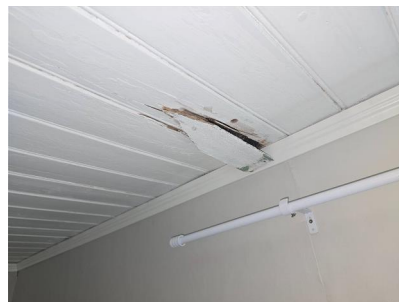
Trasig panelbräda i innertaket.

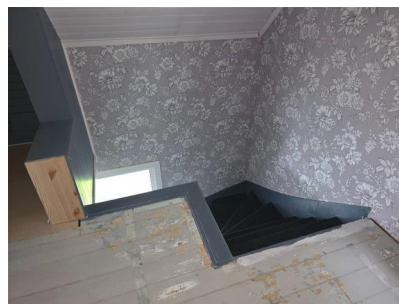
Trappräcke saknas.

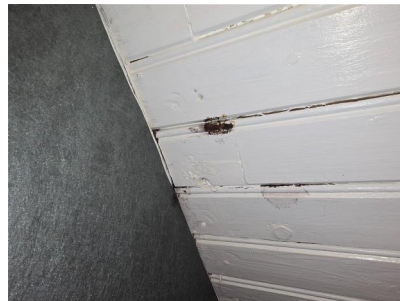
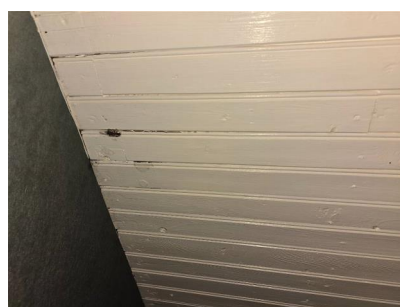
Taket har fuktfläckar och förhöjd fuktindikation noteras.

Fuktfläckar kan bero på olika saker, och kan vara ett tecken på en tidigare eller en pågående fuktskada.

Vi rekommenderar en fördjupad undersökning för att bedöma orsak och omfattning.

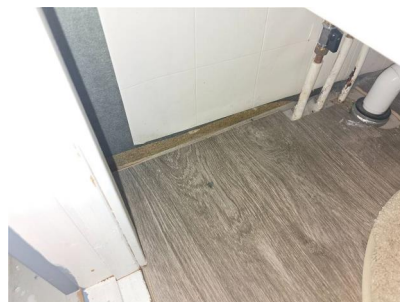
Golvet saknar godkänt vattentätt skikt med uppvik.

När det saknas vatten tätt skikt med uppvikt ökar risken för fuktskador i omkringliggande konstruktioner.

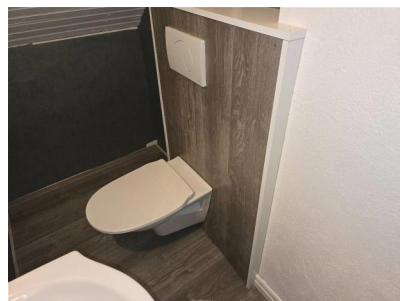
Inbyggd spolcistern till toalettstolen.

När det finns en inbyggd spolcistern i utrymme som saknar tätskikt ökar risken för fuktskador i omkringliggande konstruktioner.

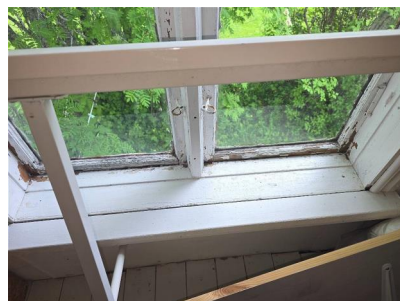
Fönster är i behov av underhåll.

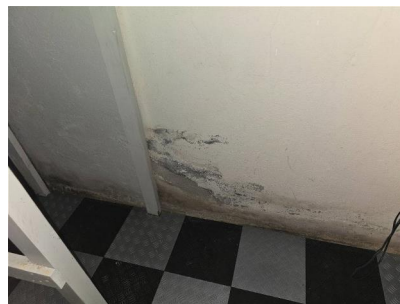
Färg och putssläpp noteras i ett lokalt område.

Troligen har det stått något dikt an ytterväggen, där av att puts har släppts i ett lokalt område.

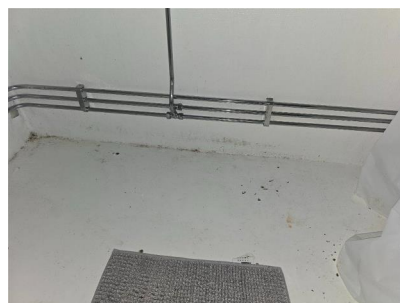
Missfärgningar lyser igenom väven.  
Delvis har väven släppts från underlaget.

Detta kan vara ett tecken på att det utvändiga fuktskyddet inte fungerar tillräckligt bra.

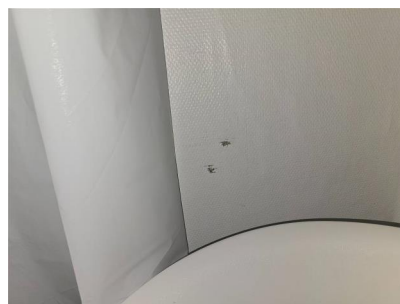
Väggbeklädnaden har skador vid duschplatsen..

När det förekommer skador på väven medför det att fukt kan tränga in bakom väven och orsaker vävsläpp.

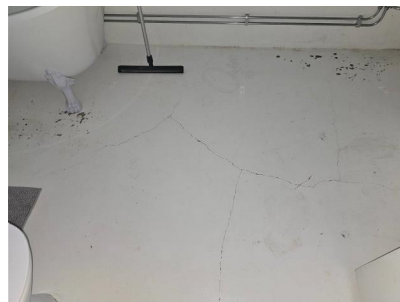
Sprickor finns i golv.

Dessa bedöms inte ha lett till bakomliggande skador.

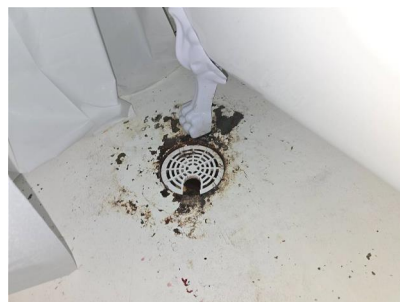
Gjutjärnsbrunnen är rostangripen.

Färgsläpp förekommer på golvet i anslutning till golvbrunnen.
