# Besiktningssprotokoll

Anticimex Försäkringsbesiktning i samarbete med Fastighetsbyrån

Fastighetsbeteckning: Harpan 2	
Fastighetsadress: Kungsljusvägen 8	
Postnummer: 372 39	Ort: Ronneby

Besiktningdatum: 2026-06-02	Protokollnummer: 69720061
Temperatur: 15 °C	Väderlek: Sol
Tekniker: Daniel Persson	
E-post: daniel.persson@anticimex.se	
Kontor: Karlskrona	
Närvarande: Nuvarande fastighetsägare (del av tid) Daniel Persson, Anticimex

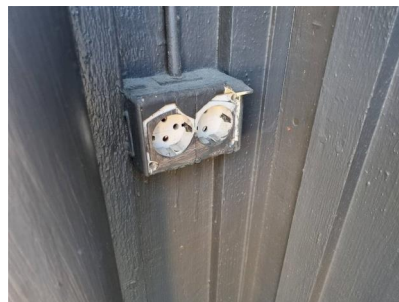
Skadat lock eluttag till eluttag.

Enstaka blåsbildning noterades i fasadfärgen.

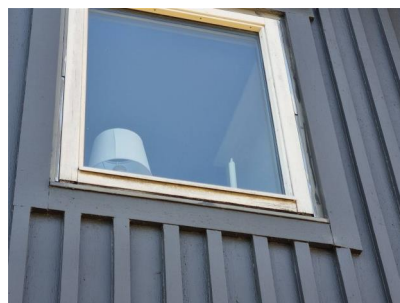
Fönster i vardagsrum uppe dåligt i mekanismen och håller sig inte stängt.

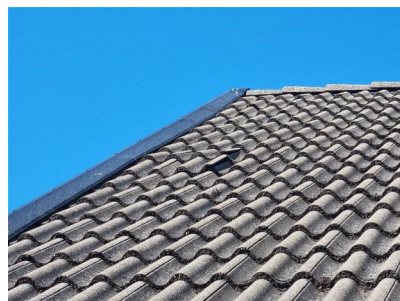
Takpannor ur läge på baksidan.

Enstaka rötskada i takfotsbräda.

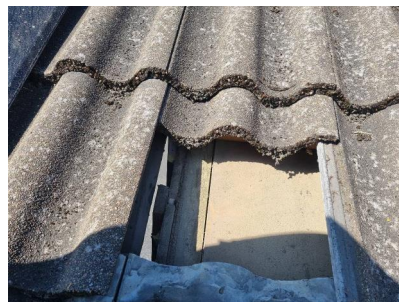
Yttertaket börjar bli äldre.

Enstaka färgsläpp på huvar.

Underlagstak av masonite slutar i linje med gavel.

Takpannor, plåtdetaljer och underlagspapp har enligt vår bedömning en begränsad livslängd. Eftersom husets taktäckning är äldre har det ett minskat motstånd mot vatteninträngning. Detta i sin tur kan leda till fuktskador på träläkt och vidare ner i underliggande konstruktioner.

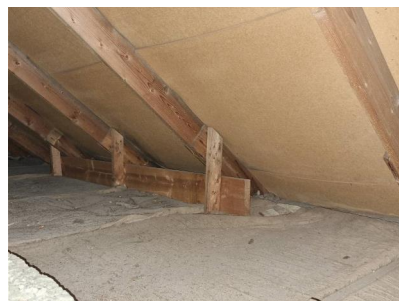
Lite fläckar och missfärgningar noterades längs med takstolar i masonite. Kontrollera invändig allmänventilation.

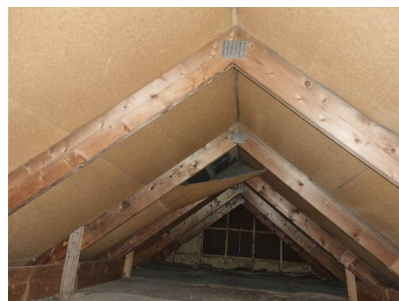
Underlagstaket består av masoniteskivor utan yttre täckning av papp. En skiva har släppt.

En taktäckning av tegel- eller betongpannor är aldrig vattentät varför även ett underlagstak ingår i takkonstruktionen. Det kan medföra att nederbörd som naturligt blåser in under takpannorna fuktar upp masoniteskivorna och fläckar och fuktrelaterade skador kan uppstå.

Vid kontroll av vinden uppmättes fuktvärden under kritisk fuktnivå för mikrobiell tillväxt och en normal lukt upplevdes. Fuktkvoten i underlagstak/takbjälkar uppmättes till 10 %.

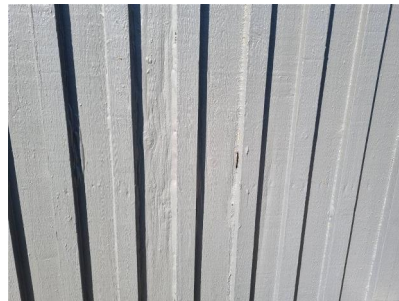
Rötskador och blåsor i panel bak.

I samband med nästa ommålning rekommenderas byte av skadat material.

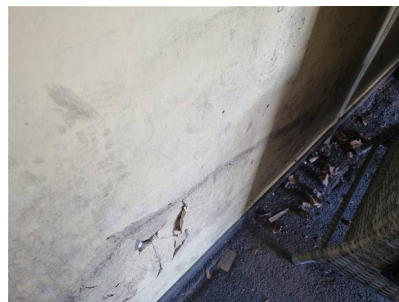
Gamla fuktrelaterade skador i bakre vägg och tak, troligtvis anledningen till omläggning av taket.

Material bör bytas och bakomliggande konstruktion kontrolleras.

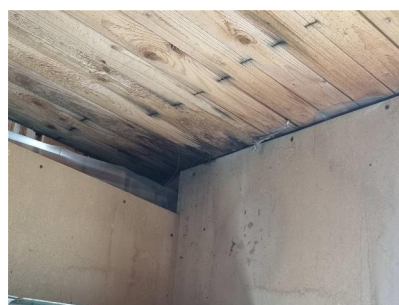
Gamla fläckar i tak.

Bedöms åtgärdat vid takbyte.

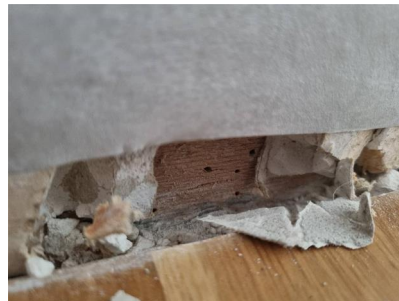
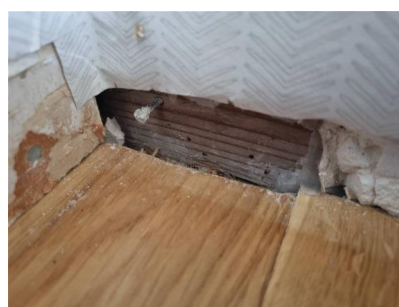
Vid kontroll av konstruktion uppmättes fuktvärden under kritisk nivå för mikrobiell tillväxt och normal lukt upplevdes.

Grundläggningen består av en betongplatta på mark med underliggande/mellanliggande isolering och med ett golv dikt an betongen.

Fuktkvoten uppmättes till 8% i innerväggssyll och 10% i ytterväggssyll. Ytterväggssyllar är träskyddsbehandlade.

Befintlig golvkonstruktion och eventuella väggssyllar riskerar att drabbas av fuktskador på grund av naturlig fuktpåverkan. Detta i sin tur kan leda till mikrobiella skador (angrepp av mikroorganismer) som kan resultera i att mikrobiell lukt sprids till boendemiljön. Om väggssyllarna är tryckimpregnerade kan även en kemisk lukt förekomma.

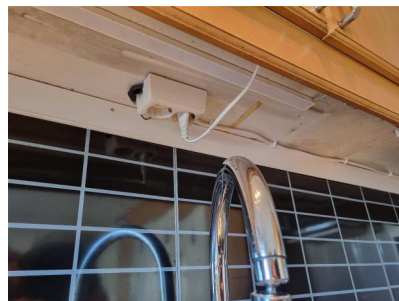
Skador och slitage i parketten på golv samt vid kyl.

Eluttag ovan vask sitter löst och är otätt.

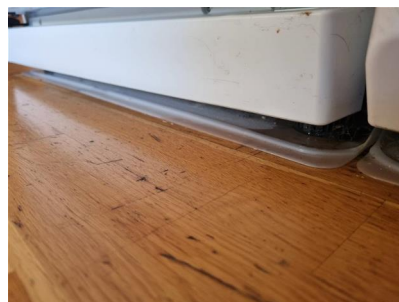
Fuktigt på parkett vid frys, bör torkas och åtgärdas innan större skada uppstår

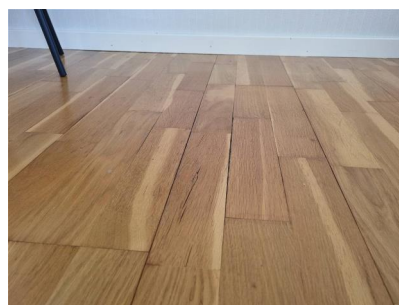
Lokal resning i parkett.

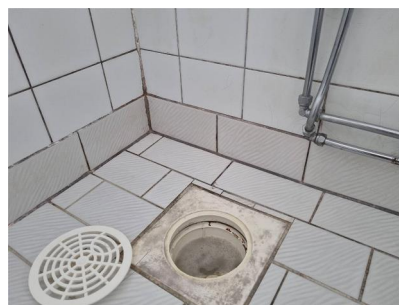
Våtutrymmet har äldre yt-/tätskikt och plastbrunn.

Ingen synlig klämring.

Lite släpp noterades i fogar och klinker samt golvbrunn nära vägg.

Eftersom funktionen, som innebär att ytskiktet/tätskiktet ska vara vattentätt, kan vara nedsatt finns en ökad risk att vatten tränger igenom ytskiktet/tätskiktet med vattenskador i omkringliggande konstruktioner som följd.

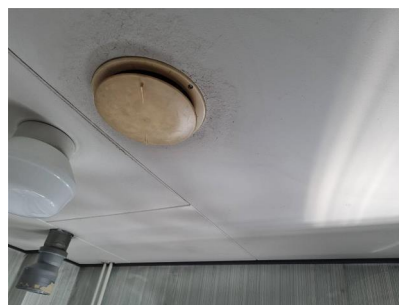
Swällningar och fuktrelaterade skador i tak runt ventilation och vid rör.

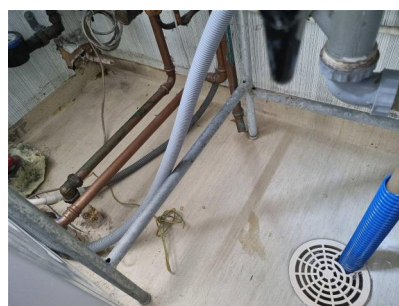
Våtutrymmet har äldre yt-/tätskikt och plastbrunn.

Öppen mattskarv på golv och osäker tätning runt rör.

Öppet schakt i vägg.

Avloppsslang från tvättmaskin ej fixerad.

Eftersom funktionen, som innebär att ytskiktet/tätskiktet ska vara vattentätt, kan vara nedsatt finns en ökad risk att vatten tränger igenom ytskiktet/tätskiktet med vattenskador i omkringliggande konstruktioner som följd.

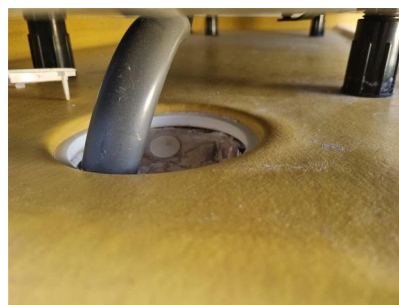
Våtutrymmet har äldre yt-/tätskikt och plastbrunn.

Lös klämring i golvbrunn samt lite mattsläpp runt.

Skada i golvmatta vid tröskel.

Eftersom funktionen, som innebär att ytskiktet/tätskiktet ska vara vattentätt, kan vara nedsatt finns en ökad risk att vatten tränger igenom ytskiktet/tätskiktet med vattenskador i omkringliggande konstruktioner som följd.
