Fastighetsuppgifter

Fastighetsbeteckning
Landvetters-Backa 1:195
Adress
Solbacken 35
43836 Landvetter

**Besiktningssuppgifter**

Uppdragsnummer O32508
Besiktningsdatum 2026-06-08
Besiktningss företag OBM Besiktning Väst AB
Besiktningss förrättare Jonas Väyrynen
Närvarande En av delägarna.
Giltig till och med 2027-06-08

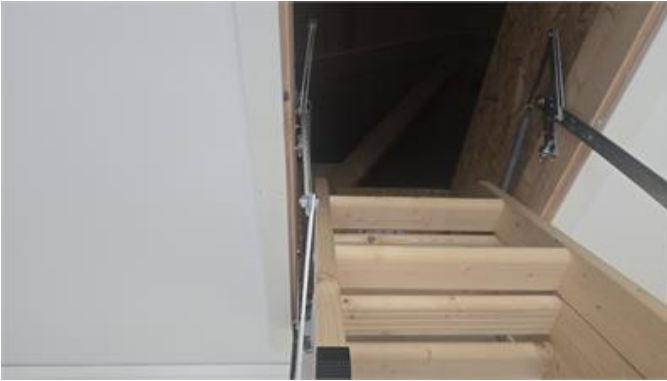
Ena gångjärnet på vindsluckan är snett och försvårar stängning.

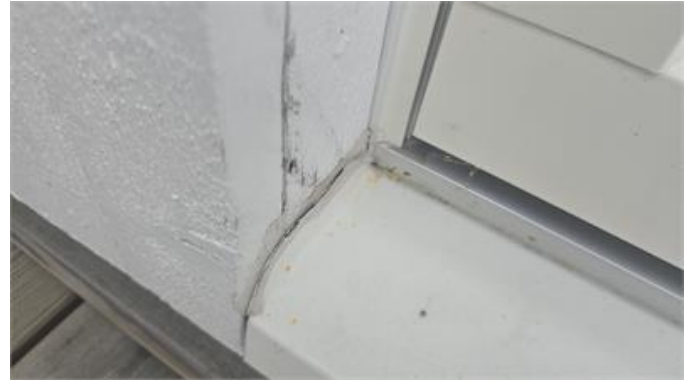
Plåtdetaljer skall hindra fukt att tränga in i angränsande konstruktioner. När plåtdetaljerna är otäta/bristfälliga finns det en risk att vatten kan tränga in och orsaka skador som påverkar fastigheten och inomhusmiljön negativt.

Otätt bleck, balkongdörr.

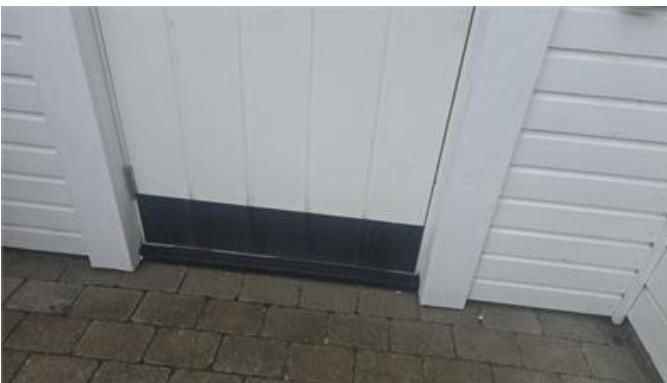
Träkonstruktioner som dörrar där underhåll/målningsbehov finns riskerar p.g.a. sämre vattenavvisande förmåga att få fuktrelaterade skador.

Förrådsdörr framsida med underhållsbehov.

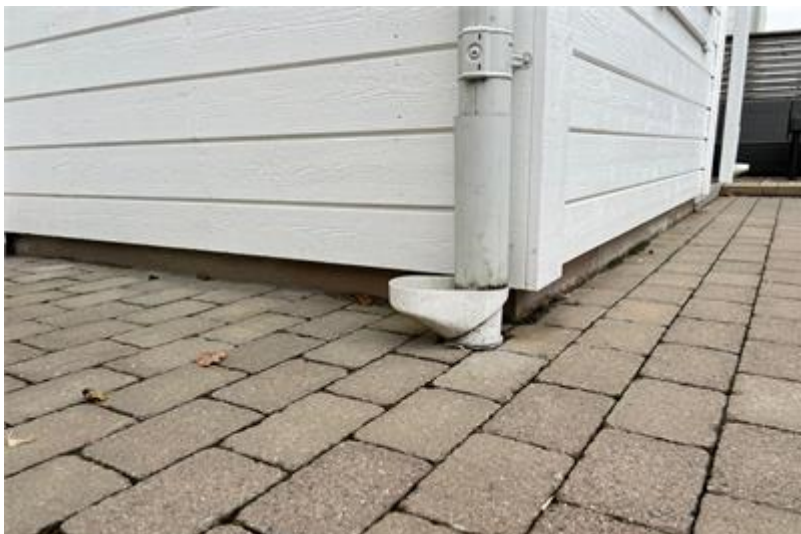
Husets grundkonstruktion består av betongplatta på mark med underliggande isolering samt vattenburen golvvärme, aktuell grundkonstruktion är idag ej någon uttalad riskkonstruktion och därför har ej riktad provhålstagning med efterföljande fuktkvotsmätningar utförts.

När underliggande termisk isolering finns skall betongplattan inte att utsättas av fuktpåverkan från angränsande mark.
