# Besiktningsprotokoll

Anticimex Försäkringsbesiktning i samarbete med Fastighetsbyrån

| Fastighetsadress:<br>Fällövägen 5 | |

| Besiktningsdatum:<br>2026-06-05 | Protokollnummer:<br>69720116 |

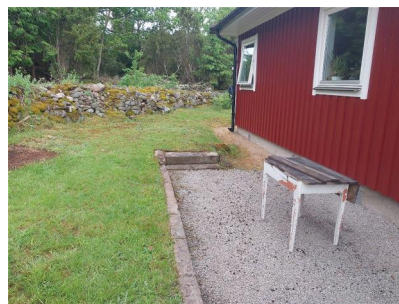
Marken lutar lokalt mot huset på baksidan.

Detta innebär en ökad fuktbelastning mot grunden vilket i sin tur kan orsaka fuktskador i huset.

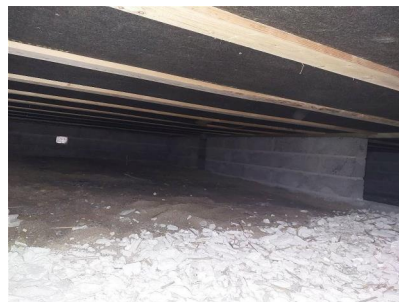
Krypgrund är en riskkonstruktion.

Uteluftsventilerade krypgrunder med bjälklag av organiskt material har ofta fuktskador på grund av naturlig fuktpåverkan. Detta kan resultera i mikrobiella skador (angrepp av mikroorganismer) och, i värsta fall, rötskador. Mikrobiell lukt kan då spridas till boendemiljön.

Fuktkvoten uppmättes till 15,5%.

Risk för mikrobiell tillväxt föreligger om den relativa fuktigheten i den omgivande luften är över 75%, vilket i furuvirke motsvarar en fuktkvot (FK) på 17%.

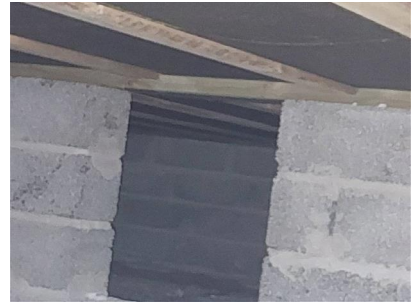
Träskyddsbehandlat virke finns i hjärtväggssyllen. (Cuprinol).

Vissa typer av träskyddsbehandlat virke riskerar om det utsätts för fukt avge en kemisk lukt, lukten kan även spridas till boendemiljön.

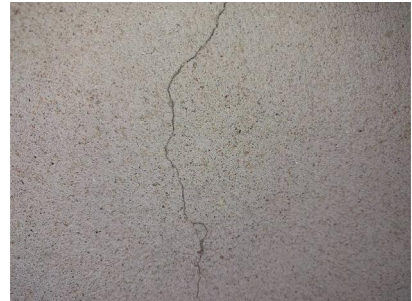
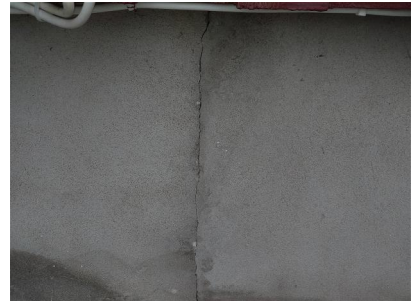
Sprickor finns i sockel.

Dessa bedöms inte ha lett till bakomliggande skador, men det rekommenderas att man tätar/lagar dessa sprickor framöver.

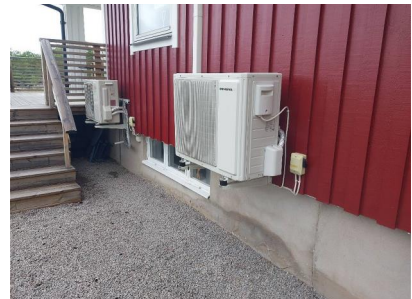
Kondensvatten från luftvärmepumparnas utedelar leds inte bort från husgrunden.

Detta medför ökad risk för att vatten tränger in i anslutande konstruktioner, vilket i sin tur kan leda till fuktrelaterade skador. Observera att besiktning av byggnadens värmesystem eller värmepumpen inte har ingått i uppdraget.

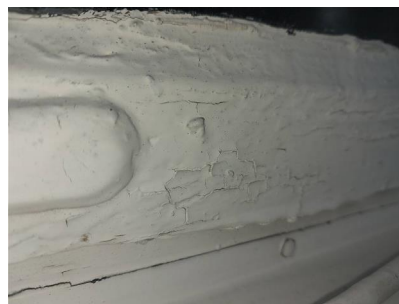
Isolerglas är äldre än 20 år.

Befintliga fönster är äldre vilket betyder att tätningen mellan fönsterrutorna kan vara sämre. Detta kan leda till att missfärgning/imma kan uppstå mellan glasrutorna.

Mindre torrsprickor finns på källarfönster.

Dessa bedöms inte ha lett till bakomliggande skador.

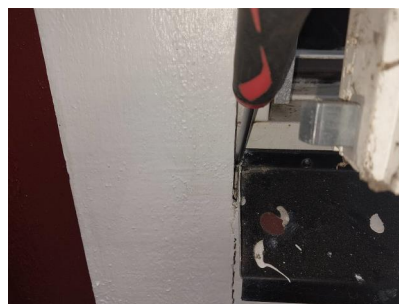
Fönsterbleck är otäta vid några infästningar.

Eftersom fönsterblecken är otäta finns risk att vatten rinner in i väggen vilket i sin tur kan leda till fuktskador i väggkonstruktionen.

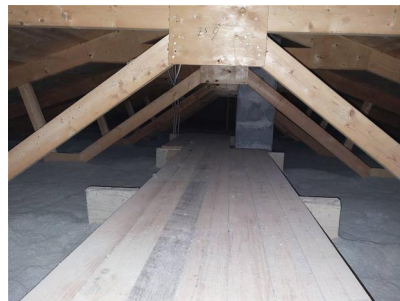
Vid kontroll av vinden uppmättes fuktvärden under kritisk fuktnivå för mikrobiell tillväxt och en normal lukt upplevdes.

Fuktkvoten i underlagstak/takbjälkar uppmättes till 12%.  
Risk för mikrobiell tillväxt föreligger om den relativa fuktigheten i den omgivande luften är över 75%, vilket i furuvirke motsvarar en fuktkvot (FK) på 17%.

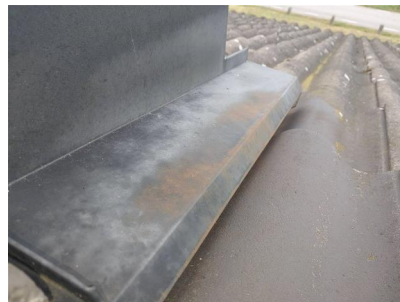
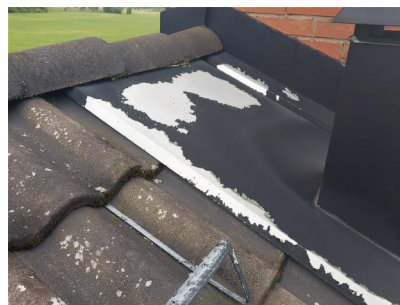
Yttertaket är idag 33 år. En genomsnittlig teknisk livslängd för betongpannor ligger på runt 40år enligt vår bedömning.

Lokala rostangrepp och färgsläpp finns på plåtar.  
Behandla rostangreppen och färgsläppen med någon lämplig färg framöver.

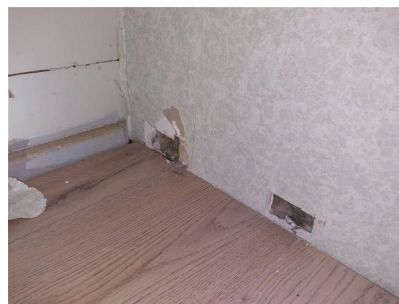
Utvändigt fuktskydd är äldre än 20 år.

Eftersom källarens utvändiga fuktskydd (dagvattenssystem, dräneringssystem samt källarytterväggarnas utvändiga fuktskydd) är äldre, så kan systemet ha nedsatt funktion. Detta ökar risken för invändiga fuktskador i källaren.

Betongplatta på mark med flytande golvspånskiva på cellplastisolering finns, samt utreglade ytterväggar av organiskt material.

Flytande golvkonstruktion och eventuella väggssyllar riskerar att drabbas av fuktskador på grund av naturlig fuktpåverkan om fuktskyddet är bristfälligt utfört alternativt saknas. Fuktvandring kan ske från marken genom betongen till organiskt material genom så kallad kapillärsugning och diffusion, vilket kan leda till skador med lukt av mikrobiell karaktär. Om golvkonstruktion och syllar är tryckimpregnerade kan även en kemisk lukt förekomma.

Fuktkvoten uppmättes till 13,5% i en syllregel mot ytterväggen. Risk för mikrobiell tillväxt föreligger om den relativa fuktigheten i den omgivande luften är över 75%, vilket i furuvirke motsvarar en fuktkvot (FK) på 17%.

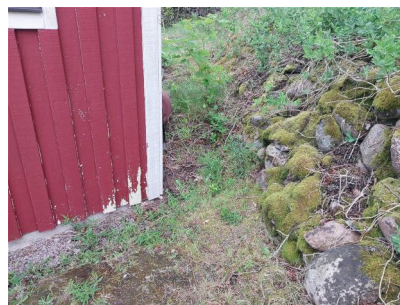
Marken lutar mot garaget.

Detta innebär en ökad fuktbelastning mot grunden vilket i sin tur kan orsaka fuktskador i garage/förråd.

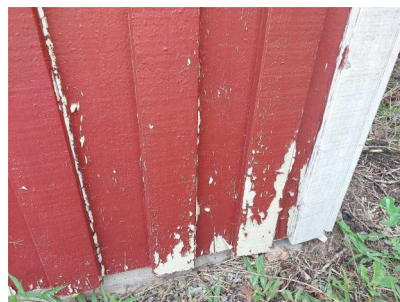
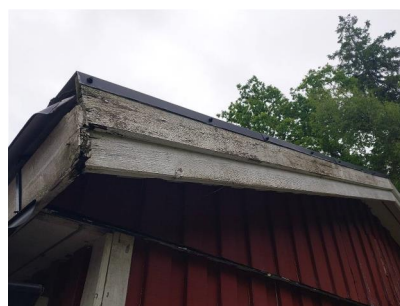
Fasadpanelen och vindskivor är i behov av målning/underhåll.

Fasadbeklädnad och träkonstruktioner där målningsbehov finns riskerar att få fukt- och rötskador på grund av sämre vattenavvisande förmåga. För att öka livslängden på fasadbeklädnaden rekommenderas målning och underhåll.

Lokala rötskador noterades.

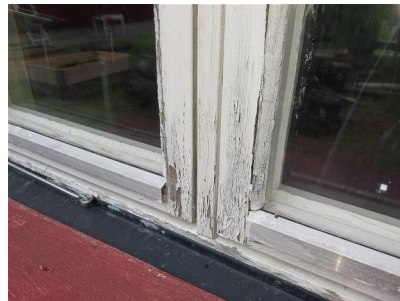
Fönster är i behov av målning/underhåll.

Fönsterbågar och fönsterkarmar där målningsbehov finns riskerar att få fukt- och rötskador på grund av sämre vattenavvisande förmåga.

För att öka livslängden på fönster rekommenderas målning och underhåll.

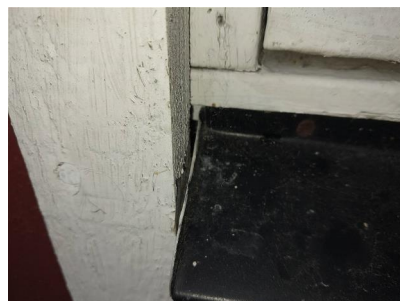
Fönsterbleck är otäta vid några infästningar.

Eftersom fönsterblecken är otäta finns risk att vatten rinner in i väggen vilket i sin tur kan leda till fuktskador i väggkonstruktionen.

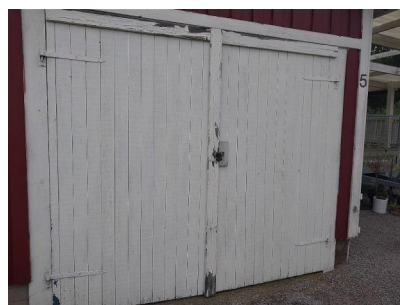
Garagedörr är i behov av målning/underhåll.

Dörrar där målningsbehov finns riskerar att få fukt- och rötskador på grund av sämre vattenavvisande förmåga.

För att öka livslängden på dörr rekommenderas målning och underhåll.

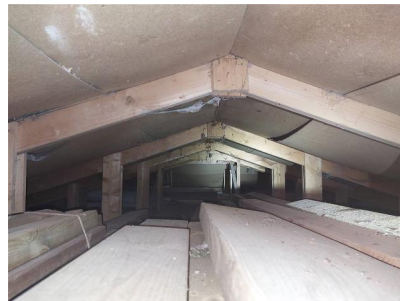
Underlagstaket består av träfiberskivor.

Eftersom underlagstaket består av träfiberskivor utan yttre täckning av papp under takbeklädnaden, finns risk vid ogynnsam väderlek att regnvatten/snö tränger in i skivskarvar med läckage på vindsutrymmet som följd. Med tiden kan även träfiberskivorna drabbas av fuktskador.

Fuktkvoten uppmättes till 11%.

Risk för mikrobiell tillväxt föreligger om den relativa fuktigheten i den omgivande luften är över 75%, vilket i furuvirke motsvarar en fuktkvot (FK) på 17%.

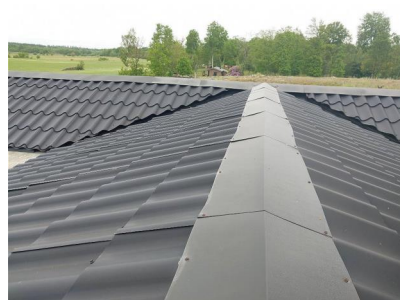
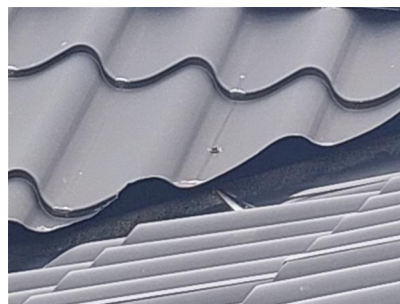
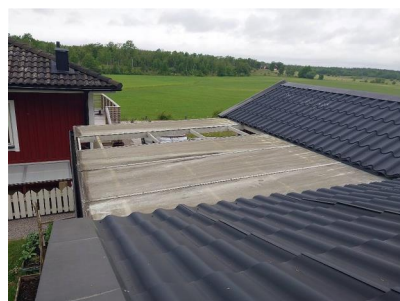
Plåttaket har mindre lokala rostangrepp.

Brister i taktäckningen kan leda till att regn- eller smältvatten tränger ner i underliggande takkonstruktion och orsakar fuktskador på sikt.

Det saknas en bit av taktäckningen på carporten.

Behandla rostangreppen med någon lämplig färg framöver.

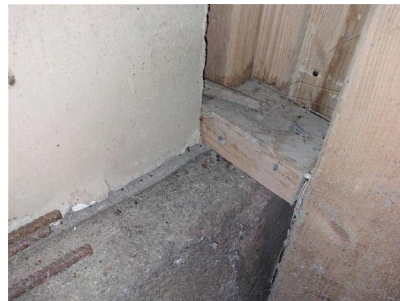
Vid kontroll av konstruktion i garaget uppmättes fuktvärden under kritisk nivå för mikrobiell tillväxt och normal lukt upplevdes.

Grundläggningen består av en betongplatta på mark utan underliggande isolering och med ytskikt dikt an betongen.

Fuktkvoten uppmättes till 14,5% i ytterväggssyllen mot väst.  
Risk för mikrobiell tillväxt föreligger om den relativa fuktigheten i den omgivande luften är över 75%, vilket i furuvirke motsvarar en fuktkvot (FK) på 17%.

Flytande golvkonstruktion och eventuella väggssyllar riskerar att drabbas av fuktskador på grund av naturlig fuktpåverkan om fuktskyddet är bristfälligt utfört alternativt saknas. Fuktvandring kan ske från marken genom betongen till organiskt material genom så kallad kapillärsugning och diffusion, vilket kan leda till skador med lukt av mikrobiell karaktär.

Garaget är devis ouppvärmrt och oisolerat.

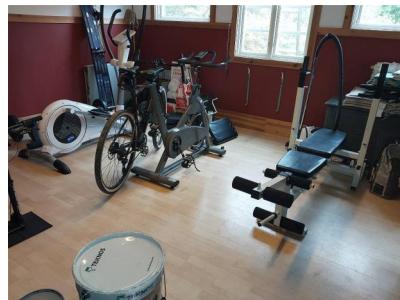
Betongplatta på mark med flytande golvspånskiva på cellplastisolering finns.

Flytande golvkonstruktion och eventuella väggssyllar riskerar att drabbas av fuktskador på grund av naturlig fuktpåverkan om fuktskyddet är bristfälligt utfört alternativt saknas. Fuktvandring kan ske från marken genom betongen till organiskt material genom så kallad kapillärsugning och diffusion, vilket kan leda till skador med lukt av mikrobiell karaktär. Om golvkonstruktion och syllar är tryckimpregnerade kan även en kemisk lukt förekomma.
