# Besiktningsprotokoll

| Fastighetsadress:<br>Brovägen 13 | |

| Besiktningsdatum:<br>2026-06-04 | Protokollnummer:<br>69734862 |

## Försäkringsbesiktning

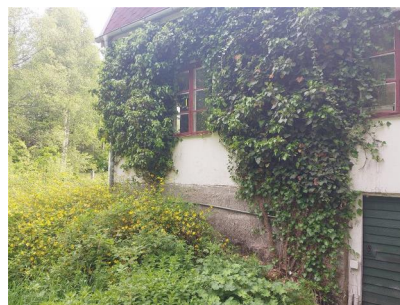
Växter finns i anslutning till grundmur och fasad.

När det finns rabatter och växter nära grundmuren finns risk att fukt stannar kvar i väggarna. Detta kan i sin tur orsaka invändiga fuktskador. Växternas rötter kan också skada grundmuren och sätta dräneringsledningen ur funktion.

Området närmast huset rekommenderas att vara fritt från växtlighet.

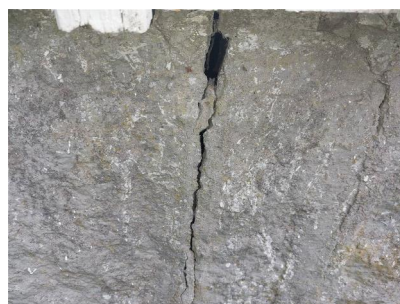
Sprickor finns i sockel.

Detta kan leda till fukt- och frysskador i konstruktionen.

Täta dessa sprickorna framöver.

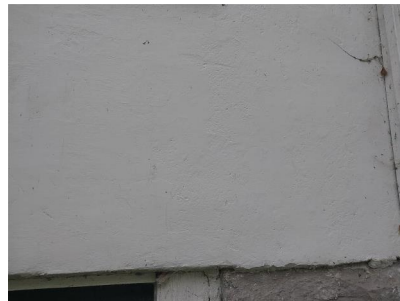
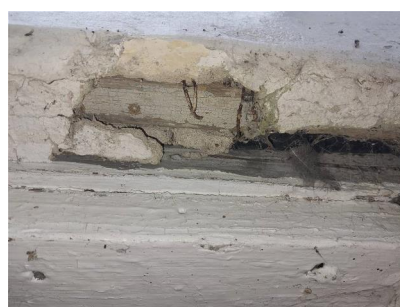
Putsad fasad har brister då man putsat mot trä.

Då den putsade fasaden har brister finns risk att vatten tränger in i bakomvarande konstruktion med fuktrelaterade skador i plankstommen som följd.

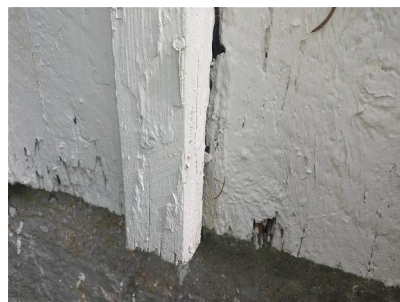
Enstaka panelbrädor har mindre rötskador.  
Fasadpanelen är lokalt i behov av målning/underhåll.

Fasadbeklädnad och träkonstruktioner där målningsbehov finns riskerar att få fukt- och rötskador på grund av sämre vattenavvisande förmåga. För att öka livslängden på fasadbeklädnaden rekommenderas målning och underhåll. I samband med ommålning rekommenderas att de rötskadade panelbrädorna byts ut.

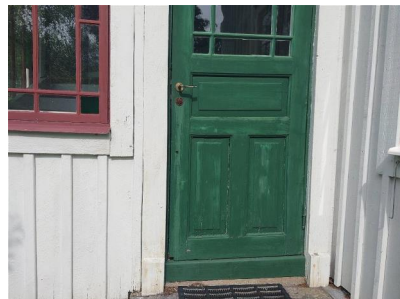
Dörr är i behov av målning/underhåll.

Dörrar där målningsbehov finns riskerar att få fukt- och rötskador på grund av sämre vattenavvisande förmåga.

Dörren har satt sig och hänger idag lite snett.

För att öka livslängden på dörr rekommenderas målning och underhåll.

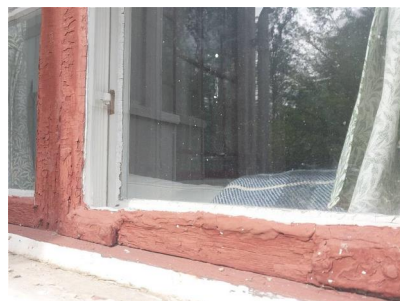
Några enstaka fönster är i behov av målning/underhåll.

Fönsterbågar och fönsterkarmar där målningsbehov finns riskerar att få fukt- och rötskador på grund av sämre vattenavvisande förmåga.

För att öka livslängden på fönster rekommenderas målning och underhåll.

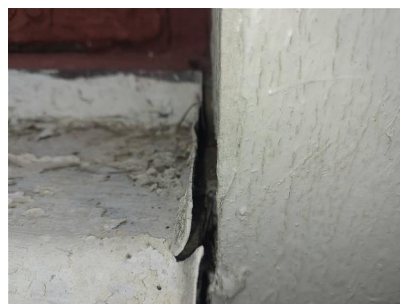
Fönsterbleck är otäta vid några infästningar.

Eftersom fönsterblecken är otäta finns risk att vatten rinner in i väggen vilket i sin tur kan leda till fuktskador i väggkonstruktionen.

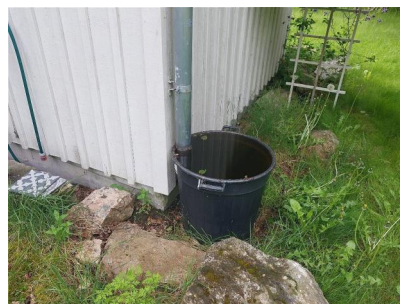
Stuprör är inte anslutet till markledning.

Stuprör som inte är anslutet till markledning kan medföra en ökad fuktbelastning på grundmur/sockel som i sin tur kan leda till fuktrelaterade skador.

Led bort dagvattnet från husgrunden.

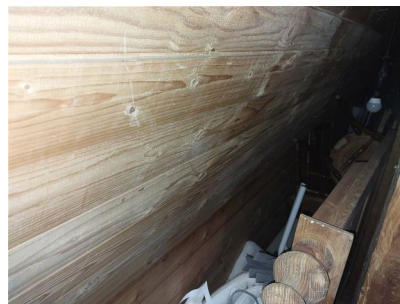
Vid kontroll av vinden uppmättes fuktvärden under kritisk fuktnivå för mikrobiell tillväxt och en normal lukt upplevdes.

Fuktkvoten i underlagstak/takbjälkar uppmättes till 11 %.  
Risk för mikrobiell tillväxt föreligger om den relativa fuktigheten i den omgivande luften är över 75%, vilket i furuvirke motsvarar en fuktkvot (FK) på 17%.

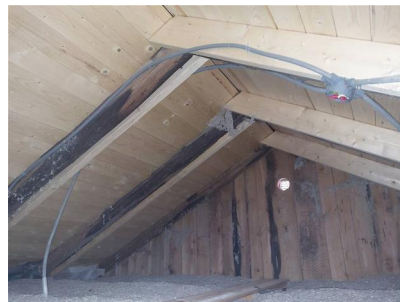
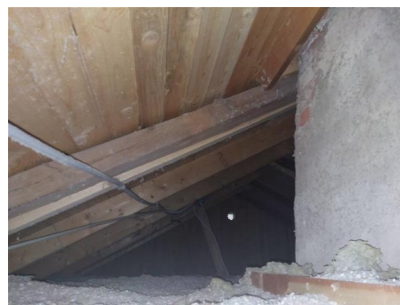
Vid kontroll av vinden uppmättes fuktvärden under kritisk fuktnivå för mikrobiell tillväxt och en normal lukt upplevdes.

Råsponten har bytts ut och takstolarna har förstärkts. Detta gjordes troligen i samband med takrenoveringen.

Fuktkvoten i underlagstak/takbjälkar uppmättes till 10%.  
Risk för mikrobiell tillväxt föreligger om den relativa fuktigheten i den omgivande luften är över 75%, vilket i furuvirke motsvarar en fuktkvot (FK) på 17%.

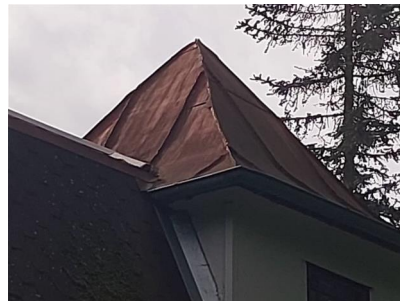
Godkänd stege saknas från mark och på taket.

Vid besiktningstillfället saknades godkänd stege, besiktning utfördes från marknivå.

Det falsade plåttaket har lokala färgsläpp.

Inga övriga brister kunde ses från markplan. Shingeltaket såg ganska nylagt ut.

Vi rekommenderar en kompletterande besiktning om en godkänd stege monteras framöver för att kunna se samtliga vinklar uppifrån.

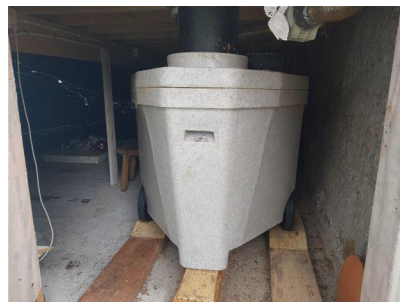
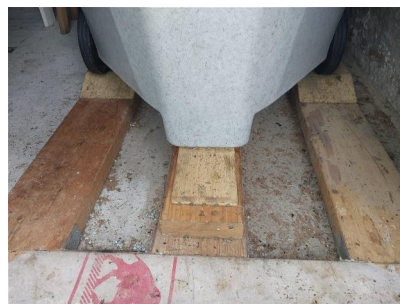
Organiskt material dikt an betongplattan.

Detta skulle på sikt kunna leda till mikrobiella skador och värsta fall rötskador.

Jag rekommenderar att man använder sig av ett icke organiskt material i dessa miljöer framöver.

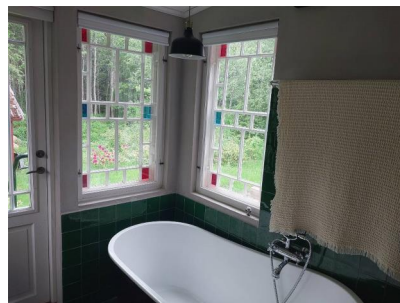
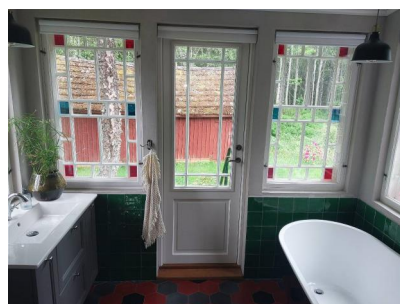
Badrummet har brister i utförandet då det saknas tätskikt på delar av väggarna.

Eftersom badrummet inte är fackmässigt\* utfört finns risk för fuktskador.

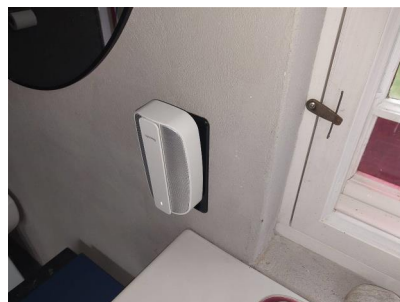
Funktionskontroll av jordade eluttag.

Vid stickprovskontroll av jordade eluttag noterades felkoppling.

Kontakta en elektriker för kontroll och åtgärd.

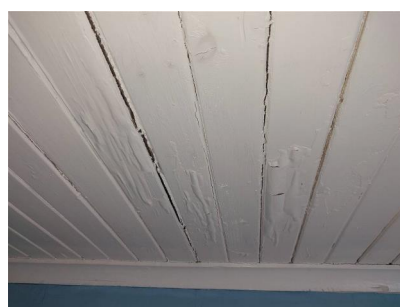
Tapeter har släppts från sin infästning och blåsor har skapats.

Det finns golv som är ojämna/lutar och knarrar. I äldre hus är det inte ovanligt att det finns golv som är ojämna/lutar. Orsaken kan bero på att stommen består av mer grovhuggen konstruktion samt är det vanligt att bjälklagsbalkar och golvbrädor med tiden kan böja sig något. Det kan även bero på viss sättning i huset.
