# Besiktningssprotokoll

Anticimex Försäkringsbesiktning i samarbete med Fastighetsbyrån

Fastighetsbeteckning: Hummelsta 12:7	
Fastighetsadress: Djurklouvägen 14	
Postnummer: 71532	Ort: Odensbacken

Besiktningdatum: 2025-04-10	Protokollnummer: 68952794
Temperatur: 5 °C	Väderlek: Mulet
Tekniker: Henrik Barth	
E-post: henrik.barth@anticimex.se	
Kontor: Örebro	
Närvarande: Fastighetsägaren

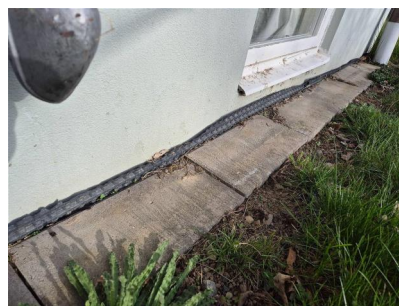
Utvändigt fuktskydd ligger oskyddat ovan mark.

Risk finns att det utvändiga fuktskyddet skadas och funktionen försämras.

Sprickor finns i sockel.

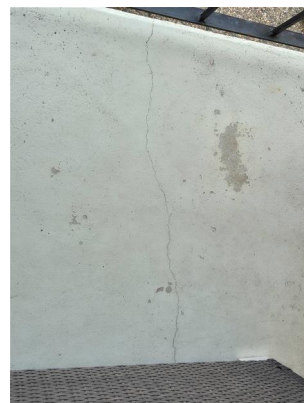
Sprickor finns i balkongen.

Detta kan leda till fukt- och frysskador i konstruktionen.

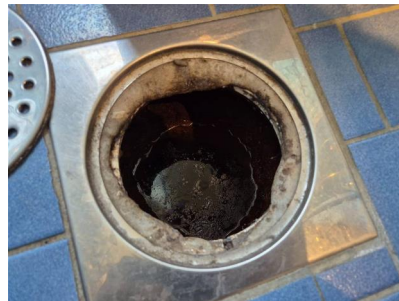
Golvbrunnen är inte utbytt i samband med renovering.

När golvbrunnen inte är utbytt i samband med renoveringen är det inte fackmässigt\* utfört. Risk finns att det nya tätskiktet inte har kunnat anslutas till golvbrunnen på ett riktigt sätt, vilket kan leda till fuktskador i omkringliggande konstruktioner. \*Fackmässigt utförande innebär att arbetet ska utföras enligt Boverkets byggregler, gällande branschregler samt monteringsanvisningar för samtliga material. Om dessa regler och anvisningar inte följs och en skada inträffar riskerar man att få en nedsatt eller utebliven skadeersättning från sitt försäkringsbolag (villahem).

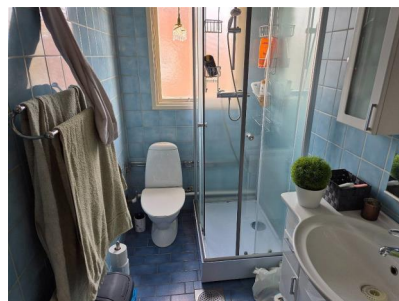
Fönster är olämpligt placerat.

Fönstrets placering i våtutrymmet utgör en risk för fuktskador i fönster- och väggkonstruktionen.

För att minska risken för fuktskador på fönster och väggkonstruktion rekommenderas att man skyddar fönstret mot vattenbegjutning.
