**Objekt: Ramsövägen 78, 383 92 Mönsterås**

## Utlåtande över ÖVERLÅTELSEBESIKTNING

Mönsterås Oknö 1:54  
Ramsövägen 78, 383 92 Mönsterås

## ÖVERLÅTELSEBESIKTNING FÖR SÄLJARE

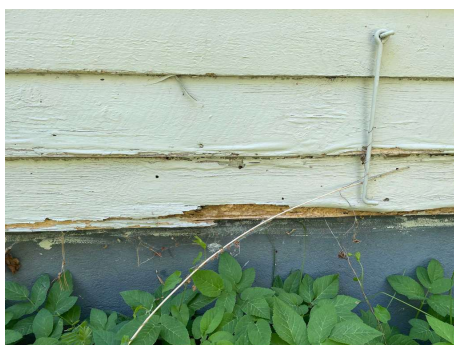
**Fasad/taksarg:**

Rötskador, färgsläpp och deformerade panelbrädor noterades. Generellt renoverings-/underhållsbehov föreligger. Bakomliggande skador i fasad-/väggkonstruktion i anslutning till rötskador kan ej uteslutas.

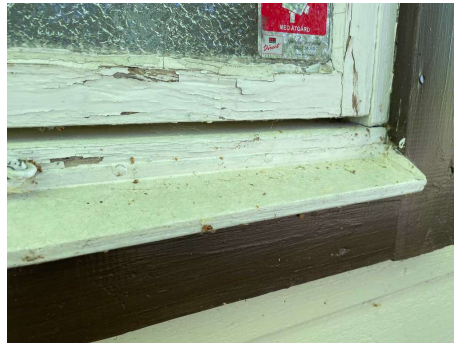
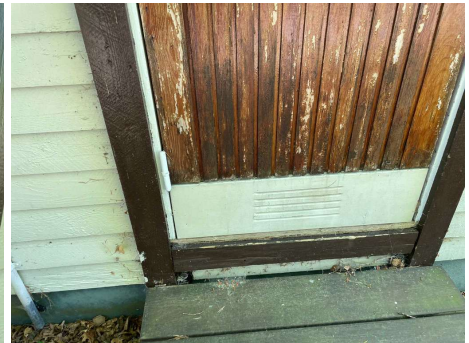
**Fönster/dörrar:**

Målnings-/underhållsbehov föreligger enstaka fönster/dörr (äldre partier).

Enstaka ytterdörr saknar plåtröskel, bör kompletteras.

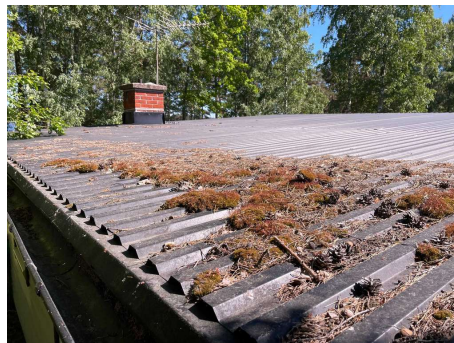
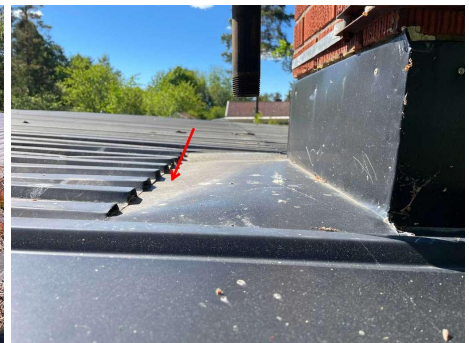
**Yttertak:**

Låglutande tak med plåttäckning (korrugerad plåt). Viktigt att säkerställa god vattenavrinning, bl.a med att rensa undan mossor och löv. I anslutning till skorsten noterades enstaka plåt med bristande lutning samt bristande tätningar vilket kan ha medfört fuktspår i innertak i underliggande allrum. Bör kontrolleras vidare. I övrigt noterades inget avvikande.

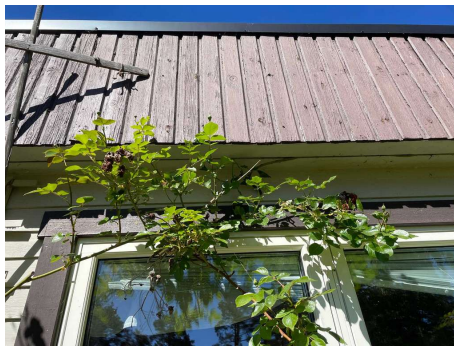
**Övrigt:**

Växtlighet i anslutning till byggnadens bör undvikas.

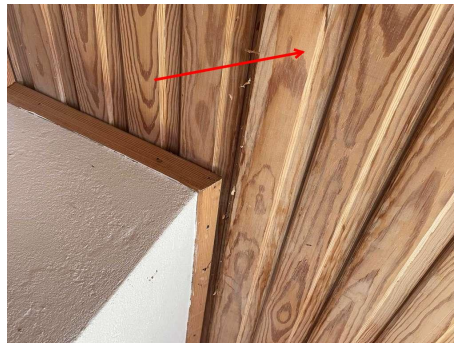
Hall/allrum:

Uttorkade fuktspår noterades i innertaket (i anslutning till murstock). Med hänsyn till noterade brister i anslutning till skorsten kan framtida inläckage ej uteslutas.
