Besiktningssprotokoll

Anticimex Försäkringsbesiktning i samarbete med Fastighetsbyrån

Fastighetsbeteckning: Hillerstorp 4:325	
Fastighetsadress: Andgatan 11	
Postnummer: 33573	Ort: Hillerstorp

Besiktningdatum: 2026-06-08	Protokollnummer: 69746943
Temperatur: 13 °C	Väderlek: Molnigt
Tekniker: Niklas Stockhaus	
E-post: niklas.stockhaus@Anticimex.se	
Kontor: Jönköping	
Närvarande: Fastighetsägare

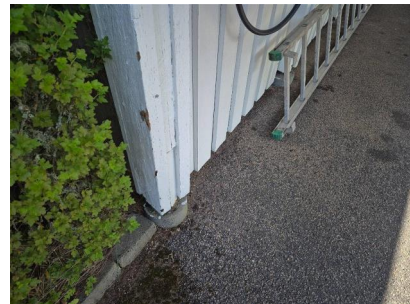
Utvändigt / Fasad/Träkonstruktioner

Fasadbeklädnaden har mindre rötskador.

Mindre rötskador finns i fasadpanelen.

För att undvika följdskador kan rötskadad träpanel bytas ut.

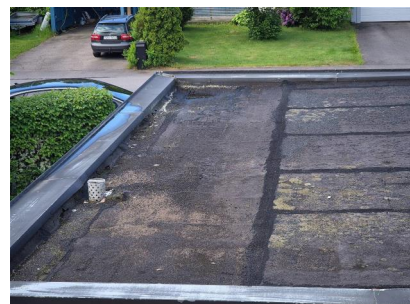
Utvändigt / Tak

Takpappen har blåsor, hål och sprickor.
Råsponten under är rötskadad.

Vi rekommenderar att ni kontaktar en takläggare för att lägga om taket.
Underliggande takkonstruktion bör även bytas ut.
