# Besiktningssprotokoll

Anticimex Försäkringsbesiktning i samarbete med Fastighetsbyrån

Fastighetsbeteckning: Valbo-Ön 6:52	
Fastighetsadress: Gaddaborgsvägen 59	
Postnummer: 818 32	Ort: Valbo

Besiktningdatum: 2026-06-04	Protokollnummer: 69729333
Temperatur: 17 °C	Väderlek: Regn
Tekniker: Filip Eklund	
E-post: filip eklund@anticimex.se	
Kontor: Gävle	
Närvarande: En av fastighetsägarna

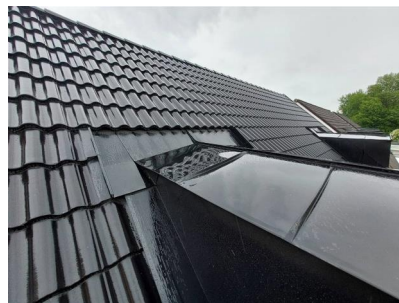
- Inget att notera.

Taket är besiktat från takstege och marken.

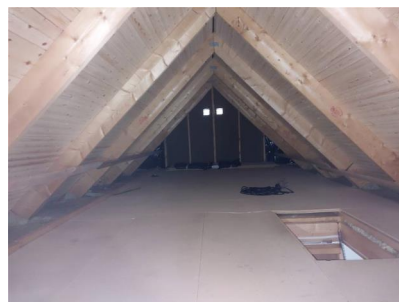
- Vid kontroll av vinden uppmättes fuktvärden under kritisk fuktnivå för mikrobiell tillväxt och en normal lukt upplevdes. Fuktkvoten i underlagstak/takbjälkar uppmättes till < 8 %.

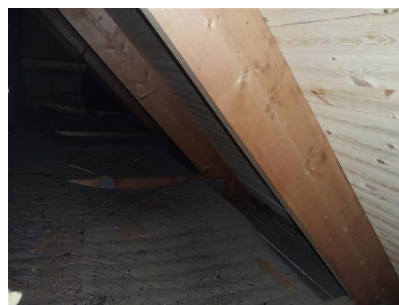
- Sidovinden är endast besiktad från inspektionsluckan i "Toalett (tidigare badrum)".

Vid kontroll av vinden uppmättes fuktvärden under kritisk fuktnivå för mikrobiell tillväxt och en normal lukt upplevdes. Fuktkvoten i underlagstak/takbjälkar uppmättes till < 8 %.

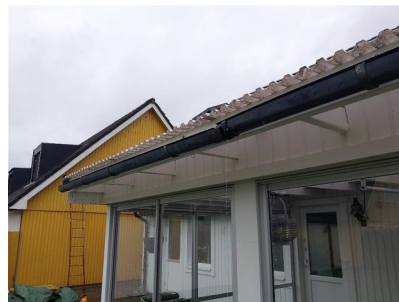
Hängrännan på uterummet har gått isär och läcker.

Läckage från hängrännor innebär risk för fuktskador på fasad, sockel och i bakomliggande konstruktioner.

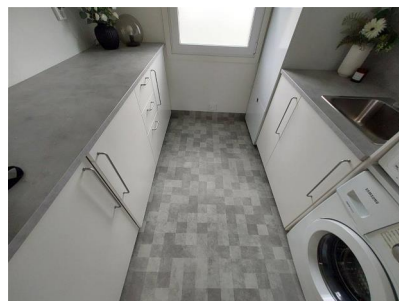
Rör genomföring finns i golv under varmvattenberedaren. Detta är ett avsteg från branschreglerna men risken för skada på grund av detta bedöms som liten. Detta är upptaget som avsteg i kvalitetsdokumentet för tvättstugan.

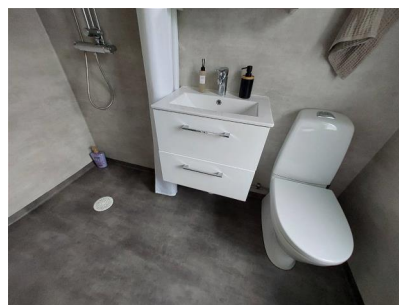
Funktionskontroll av jordade eluttag.

Vid stickprovskontroll av jordade eluttag noterades inga avvikelser.

Fuktindikering i utrymmet gav inga förhöjda fuktindikationer.
