Besiktningssprotokoll

Anticimex Försäkringsbesiktning i samarbete med Fastighetsbyrån

Fastighetsbeteckning: Timmermannen 11	
Fastighetsadress: Sommarvägen 16	
Postnummer: 683 34	Ort: Hagfors

Besiktningdatum: 2026-06-08	Protokollnummer: 69744931
Temperatur: 15 °C	Väderlek: Halvklart
Tekniker: Lennart Davidsson	
E-post: Lennart.Davidsson@anticimex.se	
Kontor: Karlstad	
Närvarande: Säljare

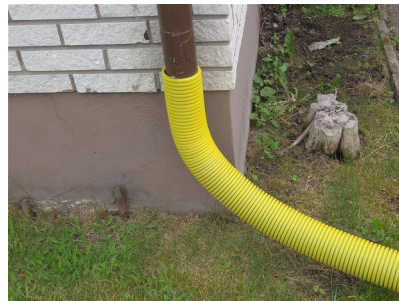
Utvändigt / Hängrännor / Stuprör

Stuprör är bristfälligt anslutet till markledning.

Stuprör som avslutas intill huset (ovan mark) kan medföra en ökad fuktbelastning på grundmur/sockel som i sin tur kan leda till fuktrelaterade skador.

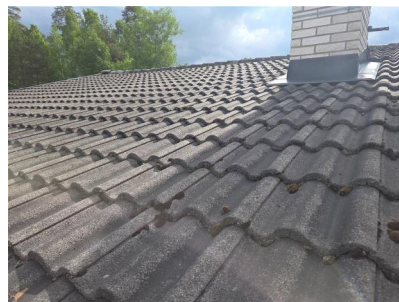
Utvändigt / Tak

Tak besiktat från mark.
Inget att notera

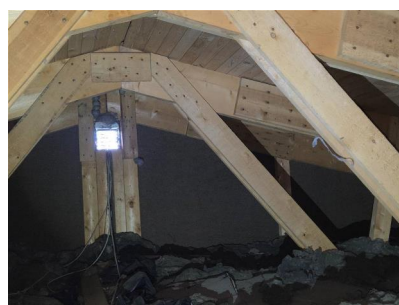
Utvändigt / Vind

Vid kontroll av vinden uppmättes fuktvärden under kritisk fuktnivå för mikrobiell tillväxt och en normal lukt upplevdes. Underlagstak består av råspont och isolering är mineralull. Påväxt förekommer lokalt i mindre omfattning, bedöms vara äldre. Se dock mera om bostads ventilation invändigt.

Fuktkvoten i underlagstak/takbjälkar uppmättes till 9 %. Gränsvärden för mikrobiell tillväxt. Det finns risk för mikrobiell tillväxt om den relativa fuktigheten (RF) i den omgivande luften är över 75 %. I furuvirke motsvarar det en fuktkvot (FK) på 17 %.

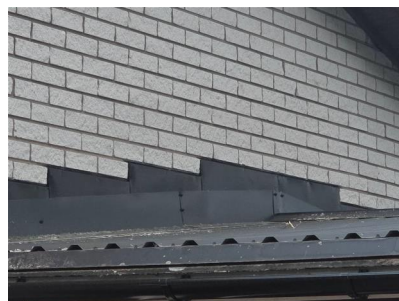
Utvändigt / Garage

Brister kan noteras på dörr

Tak besiktat från mark.

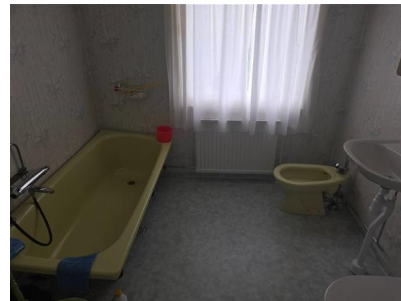
Entréplan / Badrum/Wc

Våtutrymmet har äldre yt-/tätskikt med plastmatta på golv och vägg.
Äldre golvbrunn.
Rör förekommer genom golv

Eftersom funktionen, som innebär att ytskiktet/tätskiktet ska vara vattentätt, kan vara nedsatt finns en ökad risk att vatten tränger igenom ytskiktet/tätskiktet med vattenskador i omkringliggande konstruktioner som följd.

Fuktindikering i utrymmet gav inga förhöjda fuktindikationer.

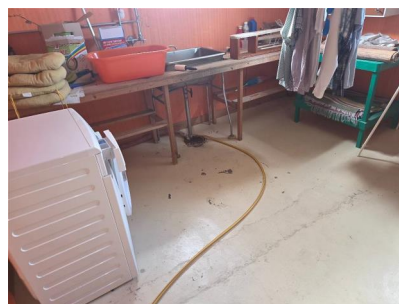
Källarplan / Tvättstuga

Betong på golv tapet på vägg
Äldre golvbrunn i gjutjärn
risk för sönderrostning

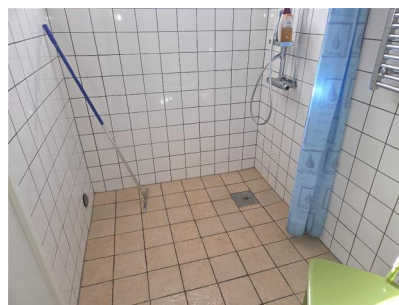
Källarplan / Dusch/Bastu

Kakel och klinkers
Brunnsmanschett synlig under klämring

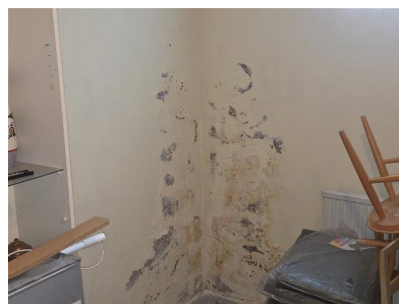
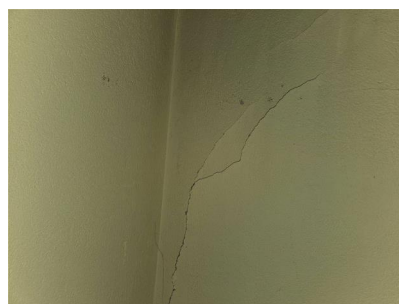
Källarplan / Allmänt hela källare

Sprickor och färgsläpp förekommer på vissa väggar. Speciellt ena ytterhörnet där stuprör gått ner, numer finns slang utvändigt.

Utvändigt fuktskydd är äldre.

Eftersom källarens utvändiga fuktskydd (dagvattenssystem, dräneringssystem samt källarytterväggarnas utvändiga fuktskydd) är äldre, så kan systemet ha nedsatt funktion. Detta ökar risken för invändiga fuktskador i källaren.
