Anticimex Överlåtelsebesiktning av småhus - nivå 2

Fastighetsbeteckning: Trehörningen 5:7	
Fastighetsägare: Ingvar Karlsson	
Fastighetsadress: Banmästarstugan	
Postnummer: 696 97	Ort: Mariedamm

Besiktningdatum: 2026-06-02	Protokollnummer: 69730040
Temperatur: 16 °C	Väderlek: Halvklart
Tekniker: Stefan Strähle	
E-post: stefan.strahle@Anticimex.se	
Kontor: Örebro	
Närvarande: Fastighetsägaren och potentiell köpare

Överlåtelsebesiktning nivå 2

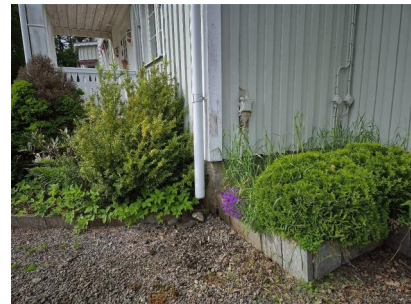
Växter finns i anslutning till byggnaden.

När det finns rabatter och växter nära byggnaden finns risk att fukt stannar kvar i väggarna. Detta kan i sin tur orsaka invändiga fuktskador. Växternas rötter kan också skada grundmuren och sätta dräneringsledningen ur funktion.

Området närmast huset rekommenderas att vara fritt från växtlighet.

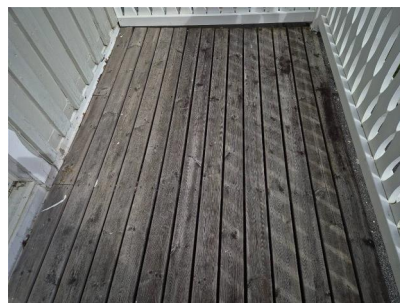
Balkongen oavsida är inte besiktningbar på grund av trätrall.

Balkongens golv kunde inte besiktigas då det är trätrall på takkonstruktionen.

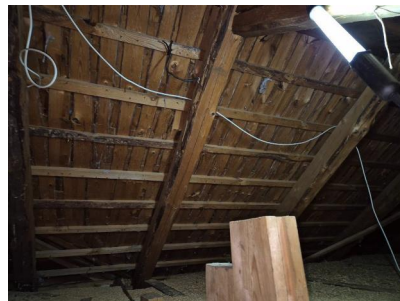
Nya delen av vindsutrymmet saknar lucka.

Vindsutrymmet har inte kunnat besiktas eftersom inspektionslucka saknas.

Vid kontroll av vinden, på äldre delen uppmättes fuktvärden under kritisk fuktnivå för mikrobiell tillväxt och en normal lukt upplevdes. Fuktkvoten i takbjälkar uppmättes till 7,8 %.

Vi rekommenderar en kompletterande besiktning när en inspektionslucka installerats.

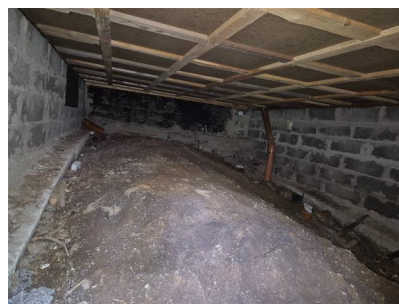
Krypgrunden har ej besiktigats då lucka till utrymmet saknas på stora delar.

Uteluftsventilerade krypgrunder med bjälklag av organiskt material har ofta fuktskador, som kan resultera i mikrobiella skador (angrepp av mikroorganismer) och i värsta fall rötskador. Krypgrunden har inte kunnat besiktigas eftersom det inte finns någon inspektionslucka in till krypgrunden.

Vid kontroll av konstruktionen i delar av krypgrund uppmättes fuktvärden under kritisk fuktnivå för mikrobiell tillväxt och normal lukt upplevdes.

Golvbjälklaget ovan den uteluftsventilerade krypgrunden riskerar att drabbas av fuktskador på grund av naturlig fuktpåverkan. Detta kan i sin tur leda till mikrobiella skador (angrepp av mikroorganismer) som kan leda till att mikrobiell lukt sprids till boendemiljön. Fuktkvoten uppmättes till 15,5 % i trossbotten.

Plast saknas på marken.

Vi rekommenderar en kompletterande besiktning när en inspektionslucka installerats.

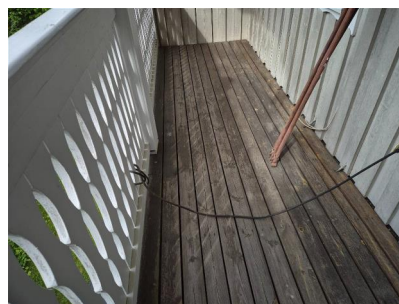
Balkongen ovasida är inte besiktningssbar på grund av trätrall.

Balkongens golv kunde inte besiktigas då det är trätrall på takkonstruktionen.

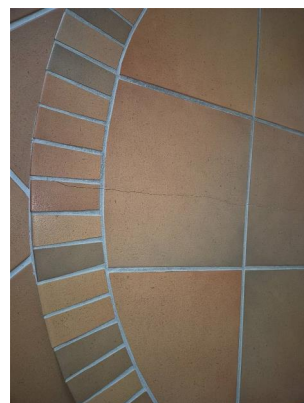
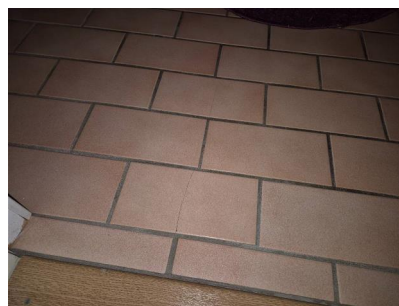
Sprickor i klinker.
Golvknarr och tapetsprickor förekommer.

Bedöm inte finnas några bakomliggande skador.

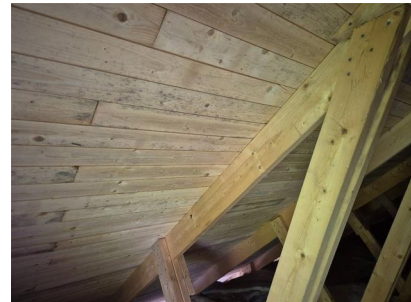
Vid kontroll av vinden har fuktvärden under kritisk fuktnivå för mikrobiell tillväxt uppmätts, dock finns mindre mikrobiell påväxt på underlagstak.

Fuktkvoten i underlagstak/takbjälkar uppmättes till 11 %.

Den upptäckta mikrobiella påväxten på underlagstaket är ett tecken på att vinden har tillförts eller tillförs fukt inifrån bostaden. Observera att besiktning av bostadens ventilationssystem inte har ingått i uppdraget.
