Besiktningssprotokoll

Anticimex Försäkringsbesiktning i samarbete med Fastighetsbyrån

Fastighetsbeteckning: Grimeton 27:1	
Fastighetsadress: Grimeton 63	
Postnummer: 43298	Ort: Grimeton

Besiktningdatum: 2026-06-08	Protokollnummer: 69720416
Temperatur: 19 °C	Väderlek: Halvklart
Tekniker: Magnus Larsson	
E-post: magnus.larsson@anticimex.se	
Kontor: Halmstad	
Närvarande: Fastighetsägarna

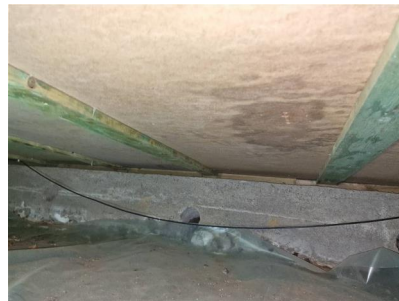
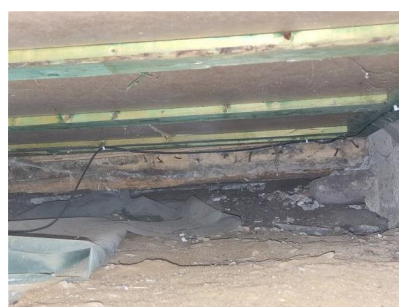
Utvändigt / Krypgrund

Krypgrunden är på grund av låg höjd endast inspekterad en bit in från ingången i grundmuren åt norr.
 En svagt unken lukt känns i grunden.
 Längst grundmuren finns värmeslingor monterade.
 På marken av sand har en plastfolie placerats. Plastfolien täcker inte hela marken åt sydost.
 Mindre kalk- och saltutfällningar finns på grundmuren av natursten, leca och betong.
 Formvirke finns kvar intill grundmuren åt öster.
 Mikrobiell påväxt och missfärgningar noterades på blindbotten utav masonit.
 Blindbottenbrädor och bärlinor är rötskyddsbehandlade med grön Cuprinol.
 Fuktkvoten mättes i blindbotten till 18-19 %.

Det finns risk för mikrobiell tillväxt om den relativa fuktigheten (RF) i luften är över 75 %, vilket i gran- och furuvirke motsvarar en fuktkvot (FK) på ca 17 %.

Det rekommenderas att hela grunden görs tillgänglig och att en fördjupad undersökning utförs av grunden för att konstatera orsak till och omfattning av de skador/brister som noterats. Samt för bedömning om de utförda åtgärderna är tillräckliga.

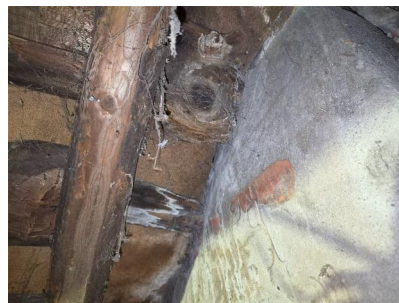
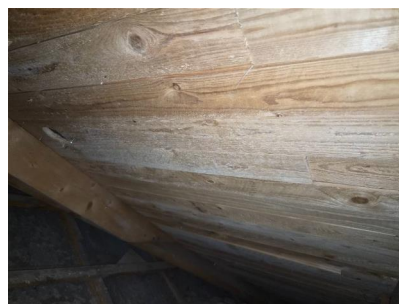
Utvändigt / Vind

Vinden är tilläggsisolerad och konvektionsspärr saknas under bjälklagsisoleringen.
 Underlagstaket består utav masonit och plank
 Mikrobiell påväxt noterades lokalt på underlagstaket och rötskador förekommer lokalt i en del äldre plankor.
 Missfärgningar finns lokalt på yttertaketets insida intill murstocken. Inga förhöjda fuktindikeringar kunde påvisas på missfärgningarna.

Den upptäckta mikrobiella påväxten på underlagstaket är ett tecken på att vinden har tillförts eller tillförs fukt inifrån bostaden. Observera att besiktning av bostadens ventilationssystem inte har ingått i uppdraget.

För att komma tillrätta med detta kan fuktillförseln inifrån bostaden behöva minskas. Det kan göras genom att ventilationen i bostaden förbättras samt att eventuella otätheter i vindsbjälklaget (tak-/väggvinklar, taklucka med mera) tätas. Läs Anticimex faktablad om oppvärmda vindsutrymmen för tips och råd.

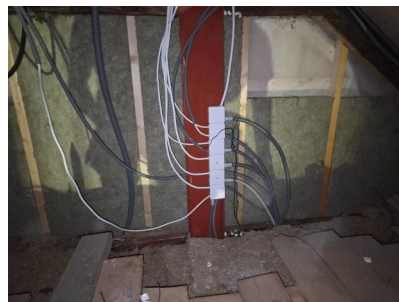
En del eldragningskablar är monterade ovan bjälklagsisoleringen.

Risk finns för kondensbildning i elrören vintertid.

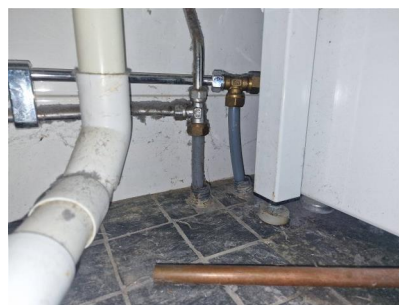
Entréplan / Dusch/wc

Rör genomföringar finns i golvet.

Rör genomföringar i golvet medför en ökad risk för att vatten tränger ner i omkringliggande konstruktioner och orsakar fuktskador.

Vid fuktindikering som utfördes i utrymmet noterades inga förhöjda fuktindikationer.

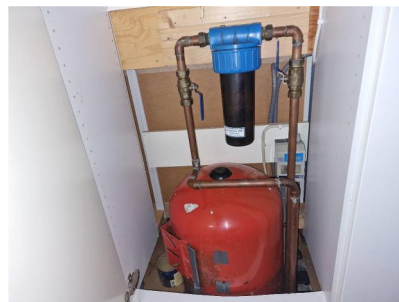
Entréplan / Kök

Expansionskärlet är olämpligt placerat i ett utrymme utan golvbrunn eller läckagelarm.

Bristen medför att vatten kan tränga in i omkringliggande konstruktioner med fuktrelaterade skador som möjlig följd.

Vid fuktindikering framför diskbänkskåpet samt vitvaror kunde inga förhöjda fuktindikationer påvisas.
