Besiktningssprotokoll

Anticimex Försäkringsbesiktning i samarbete med Fastighetsbyrån

Fastighetsbeteckning: Oleby 1:153	
Fastighetsadress: Olebyvägen 44	
Postnummer: 685 92	Ort: Torsby

Besiktningdatum: 2026-06-05	Protokollnummer: 69725668
Temperatur: 15 °C	Väderlek: Mulet
Tekniker: Lennart Davidsson	
E-post: Lennart.Davidsson@anticimex.se	
Kontor: Karlstad	
Närvarande: Dödsbodelägare

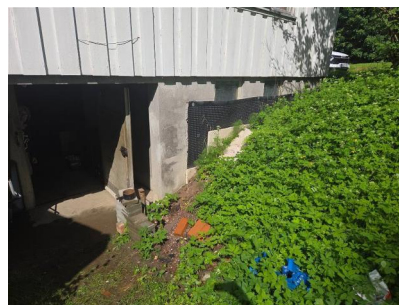
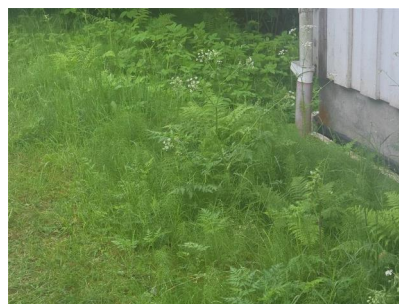
Marken lutar mot huset vid garage och delar på framsidan.

Detta innebär en ökad fuktbelastning mot grunden vilket i sin tur kan orsaka fuktskador i huset.

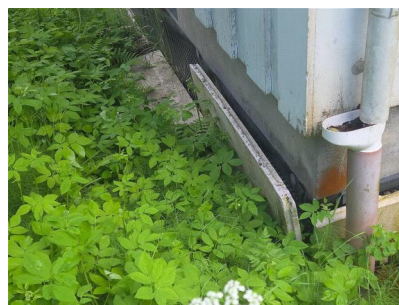
Utvändigt fuktskydd ligger oskyddat ovan mark och delar är inte färdigställt

Risk finns att det utvändiga fuktskyddet skadas och funktionen försämras. Detta kan med fördel åtgärdas och bör göras fackmässigt.

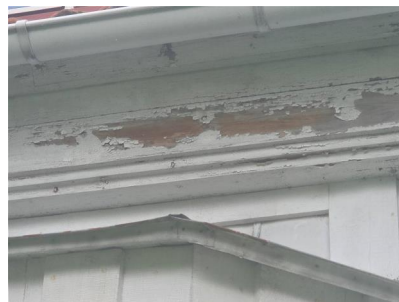
Fasadpanelen är i behov av målning/underhåll.

Fasadbeklädnad och träkonstruktioner där målningsbehov finns riskerar att få fukt- och rötskador på grund av sämre vattenavvisande förmåga. För att öka livslängden på fasadbeklädnaden rekommenderas målning och underhåll. I samband med ommålning rekommenderas att eventuella skadade panelbrädorna byts ut.

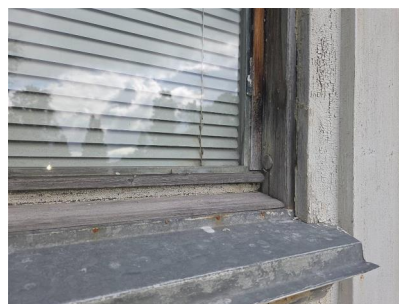
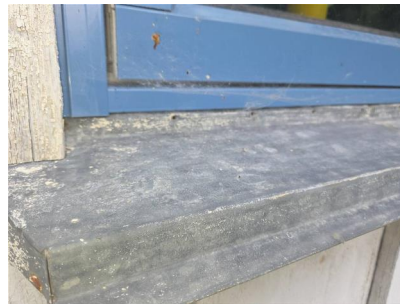
Fönster har färgsläpp och torrspäckor. Fönsterbleck är äldre och bristfälligt fastsatt.

Fönsterbågar och fönsterkarmar där målningsbehov finns riskerar att få fukt- och rötskador på grund av sämre vattenavvisande förmåga.

För att öka livslängden på fönster rekommenderas målning och underhåll.

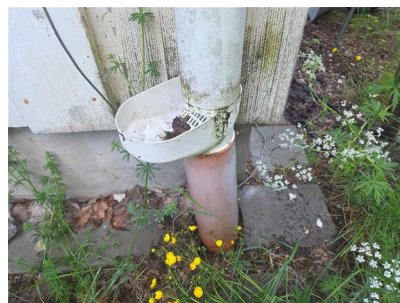
Stuprör är delvis bristfälligt anslutet till markledning.

Stuprör som avslutas intill huset (ovan mark) kan medföra en ökad fuktbelastning på grundmur/sockel som i sin tur kan leda till fuktrelaterade skador.

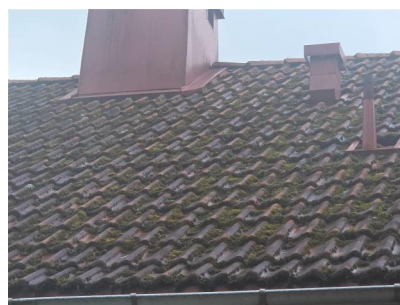
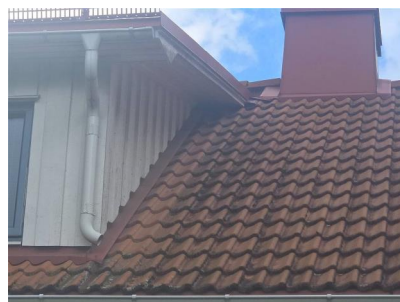
Mossa förekommer på tak.
Besiktat från mark.

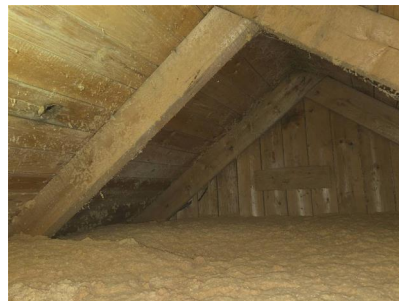
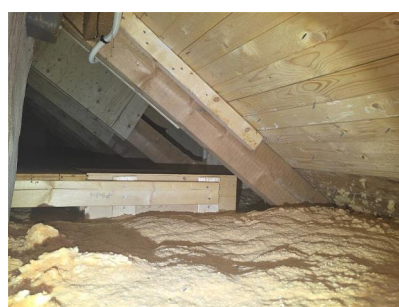
Vid kontroll av vinden uppmättes fuktvärden under kritisk fuktnivå för mikrobiell tillväxt och en normal lukt upplevdes.

Underlagstak består av brädor och vinden är tilläggsisolerad. Mot takfot förekommer påväxt. Det är en mindre del som är besiktad, resten av vinden är ej besiktad/åtkomlig pga landgångar saknas.

Fuktkvoten i underlagstak/takbjälkar uppmättes vid besiktningstillfället till ca 9 %.

Risk för mikrobiell tillväxt föreligger om den relativa fuktigheten (RF) i den omgivande luften är över 75% vilket i furuvirke motsvarar en fuktkvot (FK) på 17%.

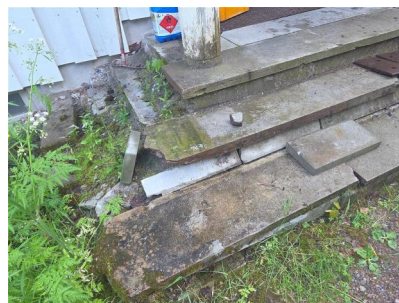
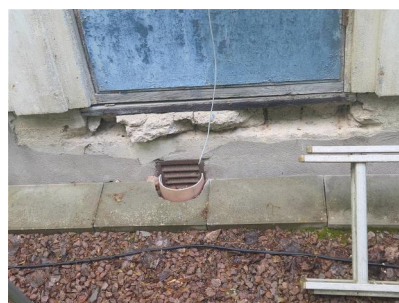
Både trappa på framsida och på gavel är trasiga/ under renovering. Detta kan med fördel åtgärdas i sin helhet.

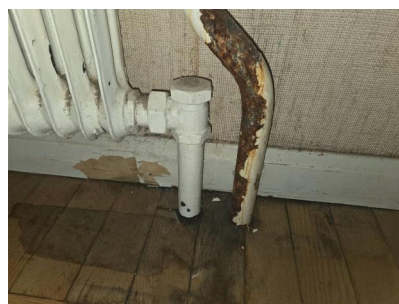
Äldre radiatorer har rostskador och läckage bedöms funnits. Risk finns för framtida läckage på grund av rostiga rör/ radiatorer. Kan med fördel åtgärdas, speciellt vid renoveringar.

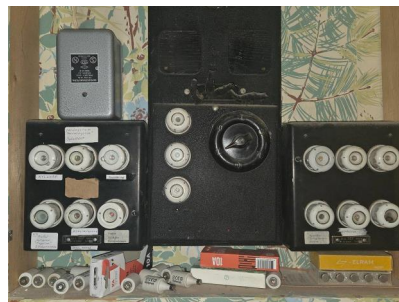
Viss del av elanläggningen är äldre.

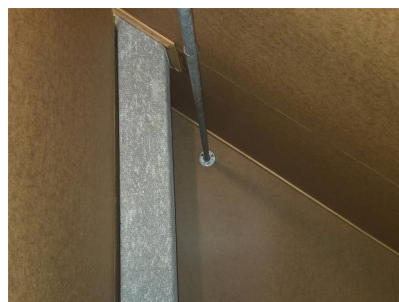
Mindre fläckar kan noteras lokalt, bedöms vara äldre

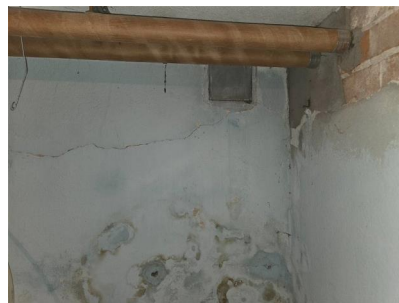
Äldre betongren källare som består av bland annat pannrum tvätt och förråd samt garage.

Trällit bedöms finnas på vissa väggar

Äldre golvbrunnar finns

Sprickor förekommer på väggar lokalt. Bedöms vara speciellt där utvändigt trappa med brister finns. Se utvändigt om trappor.
