Fastighetsuppgifter

Stjärnvik 15:11

**Besiktningssuppgifter**

Uppdragsnummer	G38724
Besiktningsdatum	2026-06-04
Besiktningföretag	OBM Kronoberg AB
Besiktningförrättare	Pauline Petersson
Närvarande	Fastighetsägaren
Giltig till och med	2027-06-04

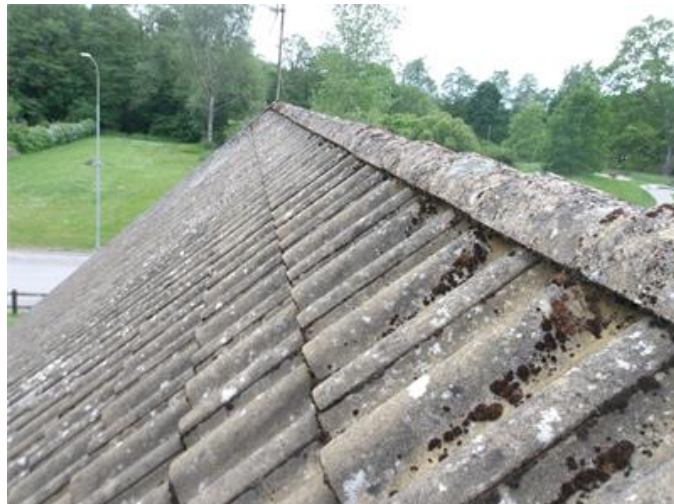
Fristående garage

Både bostadshuset och garaget har sadeltak klädda med betongpannor, taken är äldre (från byggnationen) och kan därmed ha ett minskat motstånd mot fuktgenomträngningar som kan leda till fuktskador i underliggande konstruktioner. Taket på bostadshuset är besiktigt från stegen på taket och garagets tak är besiktigt från markstege ställd mot hängrännor. Plåten till skorstenen är bristfälligt förankrad och har ingen tätning mot takpannorna. Med en stigande ålder rekommenderas regelbunden översyn och underhåll av taken.

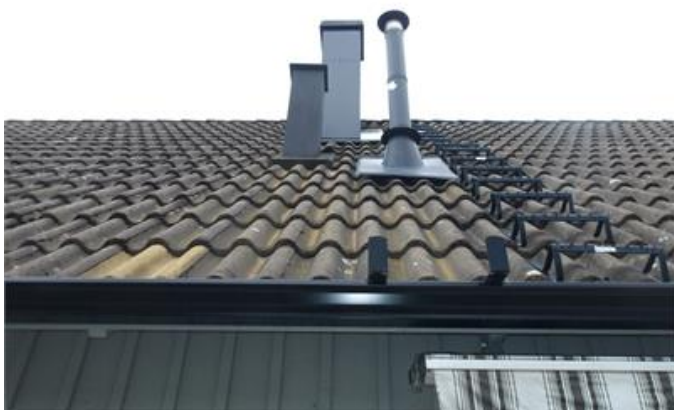
Tak: Tak från husets ursprung, se vidare under kommentarer och riskanalys på sida 4

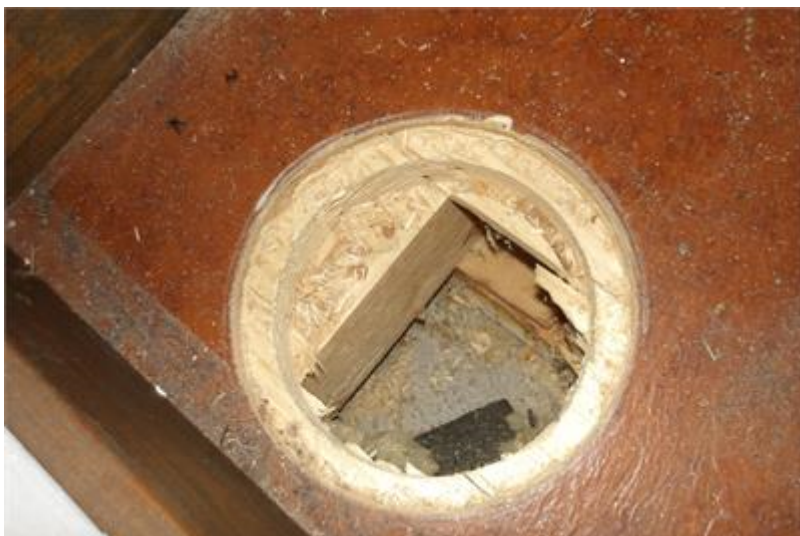
Bilaga 1 för kontroll av valda konstruktioner

Betongplatta på mark med uppreglade golv- och väggkonstruktioner betecknas som riskkonstruktioner med avseende på fukt- och mikrobiella skador. Risk finns att avvikande lukter sprids och upplevs i boendemiljön. Stickprovskontroller utfördes vid besiktningen och det finns ingjutna spikreglar i konstruktionen, se vidare i bilagorna på sida 6 och 7.

Kontrollen utfördes i provhål i förrådet i anslutning till entréhall i bostadshuset. Kontroll av konstruktion visade fuktkvot på ca 18% i ingjuten regel till uppreglad golvkonstruktion. Det kritiska gränsvärdet för mikrobiell tillväxt brukar anges till ca 16-17% fuktkvot (FK). Träspåner finns på betongplattan. Avvikande lukt upplevdes i provhålet.

Notera att stickprovsmässig undersökning är utförd. För att säkert fastställa konstruktionens condition och fuktstatus måste en mer omfattande undersökning utföras. Se även sammanfattande text om risk konstruktionerna under kommentarer och riskanalys på sida 4 i protokollet.

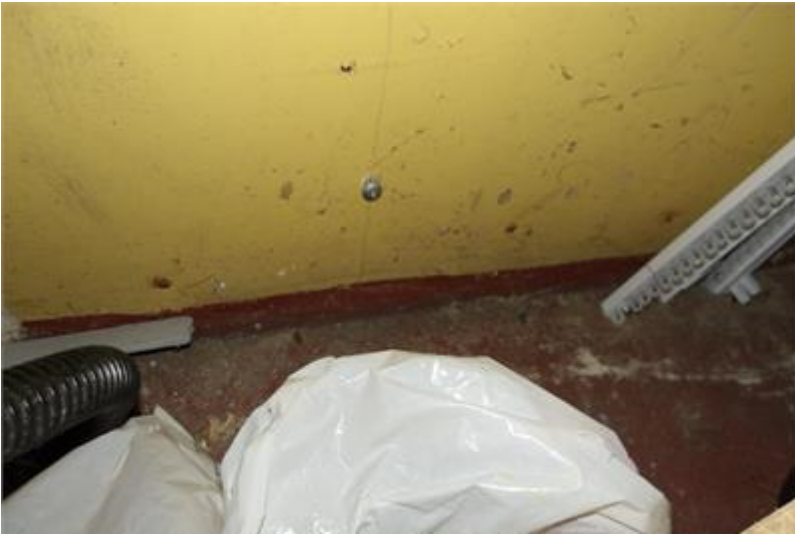
Bilaga 2 för kontroll av valda konstruktioner

Kontrollen utfördes i garaget mot yttervägg.
Kontroll av konstruktion visade fuktkvot på ca 15% i nedre del av reglad yttervägg. Det kritiska gränsvärdet för mikrobiell tillväxt brukar anges till ca 16-17%

Notera att stickprovsmässig undersökning är utförd. För att säkert fastställa konstruktionens condition och fuktstatus måste en mer omfattande undersökning utföras. Se även sammanfattande text om risk konstruktionerna under kommentarer och riskanalys på sida 4 i protokollet.
