Besiktningssprotokoll

Fastighetsbeteckning: Hökåsen 3:42	
Fastighetsadress: Almvägen 5	
Postnummer: 722 31	Ort: Västerås

Försäkringsbesiktning

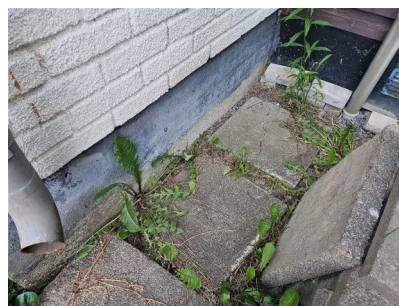
Enstaka markplattor lutar mot huset.

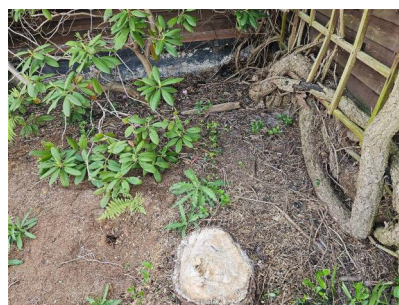
Växter finns i anslutning till byggnaden.

När det finns rabatter och växter nära byggnaden finns risk att fukt stannar kvar i väggarna. Detta kan i sin tur orsaka invändiga fuktskador. Växternas rötter kan också skada grundmuren och sätta dräneringsledningen ur funktion.

Området närmast huset rekommenderas att vara fritt från växtlighet.

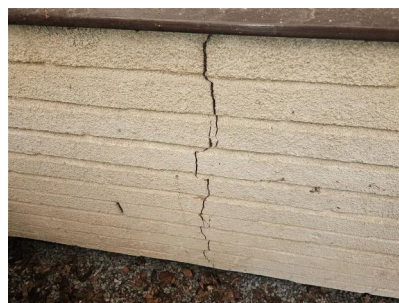
Spricka på tegelfasad.

Det rekommenderas att man kontaktar fackman för bedömning av omfattningen av en lämplig åtgärd/ lagning av fasaden.

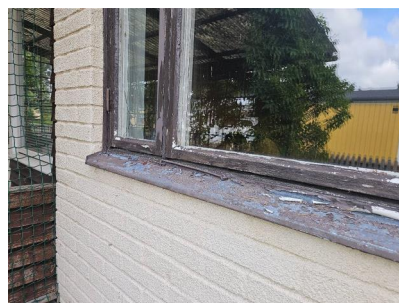
Fönster är i behov av målning/underhåll.
Enstaka spruckna rutor förekommer.

Fönsterbågar och fönsterkarmar där målningsbehov finns riskerar att få fukt- och rötskador på grund av sämre vattenavvisande förmåga.

För att öka livslängden på fönster rekommenderas målning och underhåll.

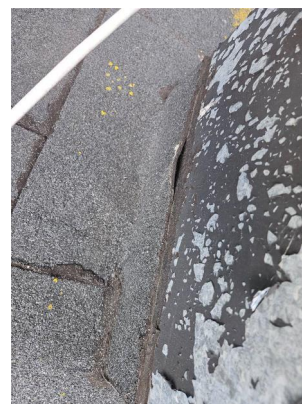
Takpappen är äldre.
Glipor finns vid uppvik mot plåthuven

Tätskiktet på ett låglutande tak har enligt vår bedömning en begränsad livslängd. Eftersom takpappen är äldre har det ett minskat motstånd mot vattengenomträngning. Detta i sin tur kan leda till att takkonstruktionen drabbas av fuktskador.

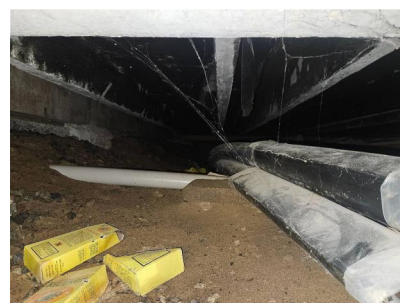
Krypgrunden är ej besiktningsbar på grund av låg höjd.

Av vad som syns från luckan finns inget avvikande att notera.

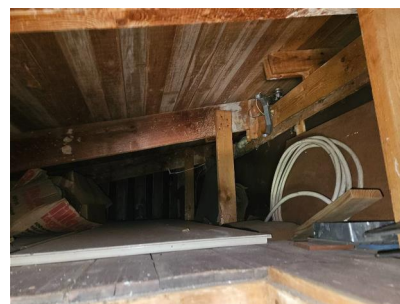
Vid kontroll av vinden uppmättes fuktvärden under kritisk fuktnivå för mikrobiell tillväxt och en normal lukt upplevdes.
Fuktkvoten i underlagstak/takbjälkar uppmättes till under 7%.

Spår av tidigare fuktpåverkan, förekommer på underlagstaket .

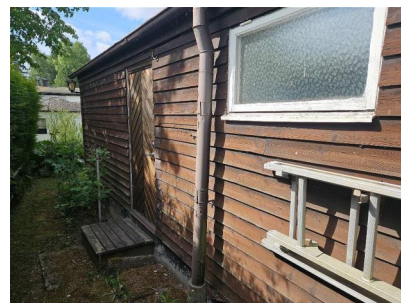
Fasadpanelen är i behov av målning/underhåll.

Fasadbeklädnad och träkonstruktioner där målningsbehov finns riskerar att få fukt- och rötskador på grund av sämre vattenavvisande förmåga. För att öka livslängden på fasadbeklädnaden rekommenderas målning och underhåll.

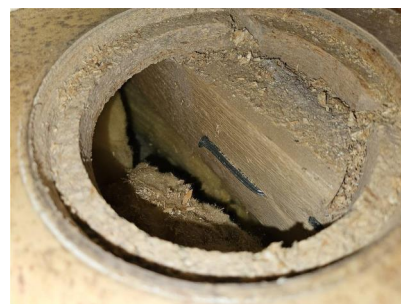
Vid stickprovskontroll av golv/ väggkonstruktion uppmättes fuktvärden under kritisk nivå för mikrobiell tillväxt och normal lukt upplevdes i såväl provhål i golvet som i huset i övrigt.

Fuktkvoten uppmättes till 10 % i golvregel, väggsyll i provhål i golv i köket.

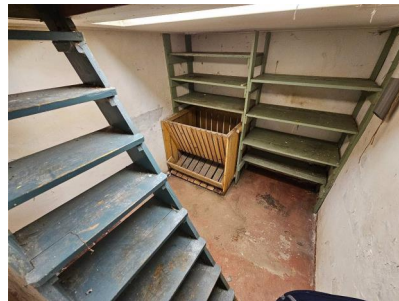
Lokalt mindre putssläpp fuktpåverkan på murade väggar.

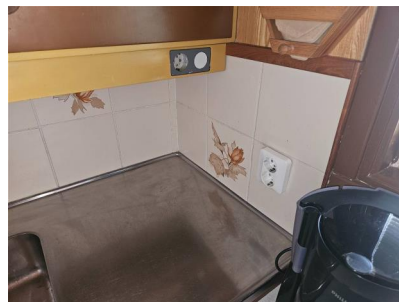
Eluttag sitter löst.

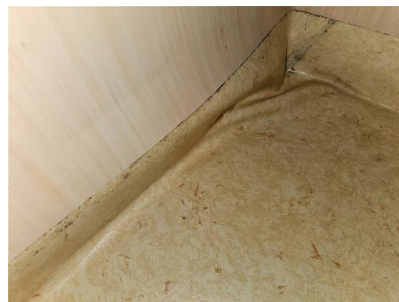
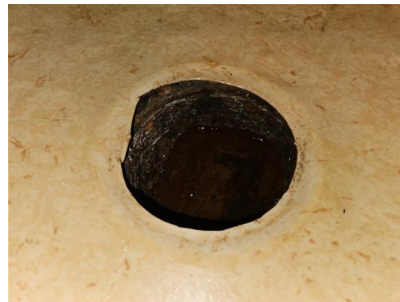
Våtutrymmet har äldre yt-/tätskikt.
Pågående fuktskada med förhöjda fuktindikationer på såväl vägg som golv.
Rostig gjutjärnsbrunn mattsläpp vid golvbrunnen.

Utrymmet är äldre och har passerat tiden för sin tekniska livslängd.

Renovering av utrymmet rekommenderas. Kontakta en behörig våtrumsentreprenör för en renovering. I samband med renoveringen ska omkringliggande/ följskador bedömas och åtgärdas

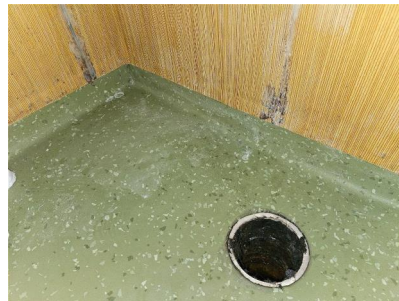
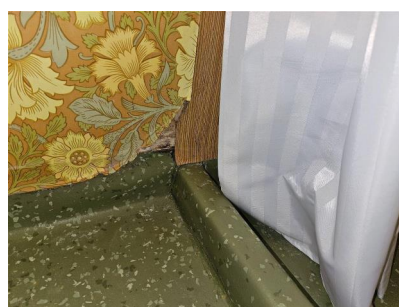
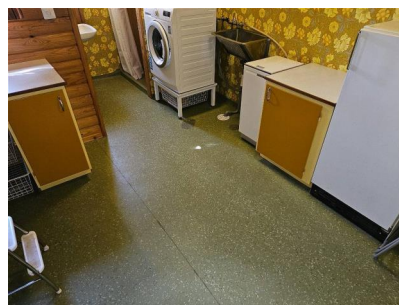
Våtutrymmet har äldre yt-/tätskikt.

Utrymmet är äldre och har passerat tiden för sin tekniska livslängd.

Fuktindikering utförd utan anmärkning.

Renovering av utrymmet rekommenderas. Kontakta en behörig våtrumsentreprenör för en renovering. I samband med renoveringen bör omkringliggande konstruktioner kontrolleras för att upptäcka eventuella följskador.

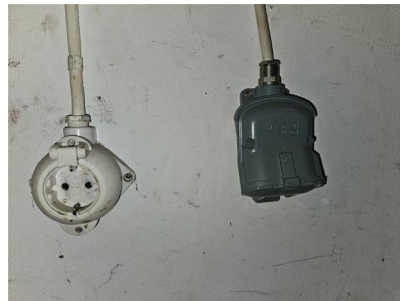
3-fasuttag i metall finns.

Denna typ av uttag tillverkas inte längre då de anses medföra en stor risk för personskada.

Kontakta en elektriker för kontroll och åtgärd.
