Besiktningssprotokoll

Anticimex Försäkringsbesiktning i samarbete med Fastighetsbyrån

Fastighetsbeteckning: Vindruvan 68	
Fastighetsadress: Fårhusvägen 76	
Postnummer: 586 66	Ort: Linköping

Besiktningdatum: 2026-06-08	Protokollnummer: 69745872
Temperatur: 16 °C	Väderlek: Halvklart
Tekniker: Olle Österman	
E-post: Olle.Osterman@anticimex.se	
Kontor: Linköping	
Närvarande: Fastighetsägare

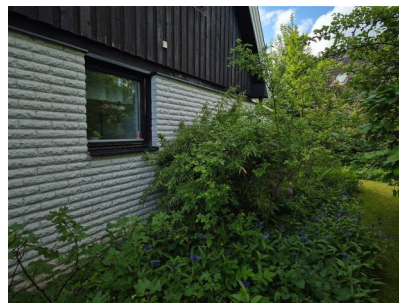
Utvändigt / Markförhållanden

Växter finns i anslutning till byggnaden.

Området närmast huset rekommenderas att vara fritt från växtlighet.

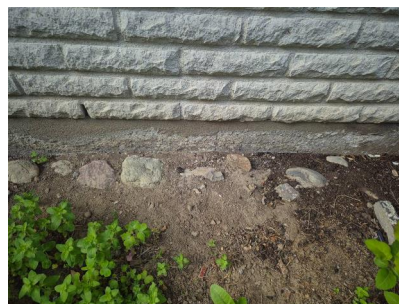
Utvändigt / Sockel

Mindre saltutfällningar noteras på sockel.

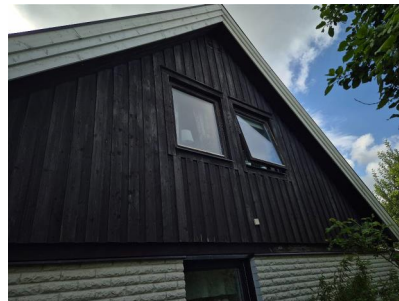
Utvändigt / Fasad

Fasadpanelen är i behov av målning/underhåll.

Fasadbeklädnad och träkonstruktioner där målningsbehov finns riskerar att få fukt- och rötskador på grund av sämre vattenavvisande förmåga. För att öka livslängden på fasadbeklädnaden rekommenderas målning och underhåll.

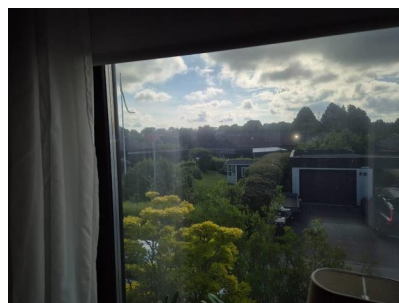
Utvändigt / Fönster

Isolerglas är äldre.

Befintliga fönster är äldre vilket betyder att tätningen mellan fönsterrutorna kan vara sämre. Detta kan leda till att missfärgning/imma kan uppstå mellan glasrutorna.

En del isolerglas är punkterade (missfärgade/imma mellan rutorna). Kontakta glasmästare för åtgärdsförslag och bedömning av omfattningen av ett eventuellt fönsterbyte.

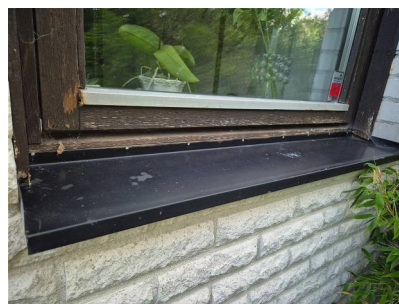
En del fönster är i behov av målning/underhåll.

Fönsterbågar och fönsterkarmar där målningsbehov finns riskerar att få fukt- och rötskador på grund av sämre vattenavvisande förmåga.

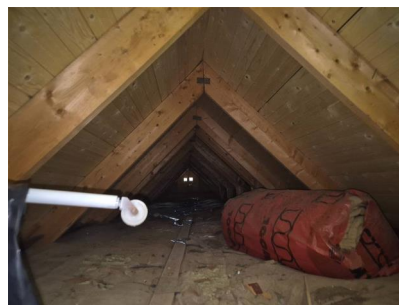
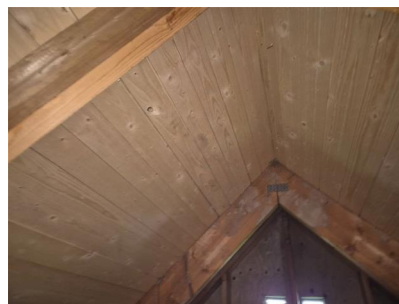
Utvändigt / Vind

- ✓ Vid kontroll av vinden uppmättes fuktvärden under kritisk fuktnivå för mikrobiell tillväxt.

Fuktkvoten i underlagstak uppmättes till 8%.
Risk för mikrobiell påväxt föreligger om fuktkvoten överstiger 17%.

Vind är besiktad från luckan då säker landgång saknas.

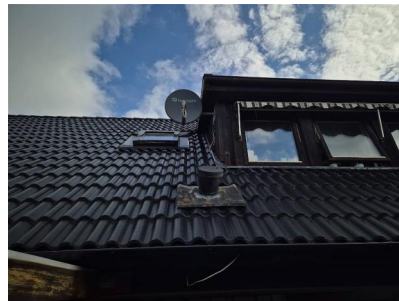
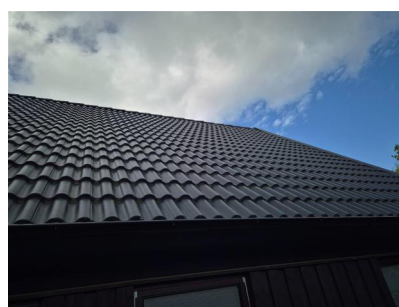
Utvändigt / Tak

Ett par äldre plåtdetaljer på yttertaket är inte utbytta i samband med takrenoveringen.

Detta kan leda till fuktskador i bakomliggande konstruktioner.

Tak besiktat från mark.

Takpapp på takkupa har ej kunnat besiktas pga. åtkomst.

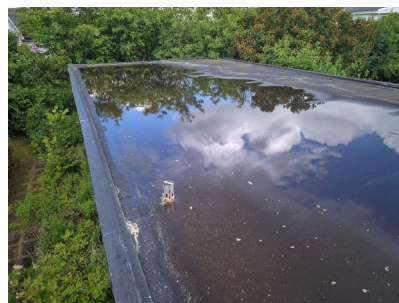
Utvändigt / Garage utvändigt

Inbyggt stuprör.

Eftersom vatten från taket avleds med inbyggt stuprör finns en ökad risk för fuktskador i omkringliggande konstruktioner. Vanliga orsaker till fuktskador är läckage i skarvar på stuprör eller igensatta takbrunnar.

Taket har bristfälligt fall mot takbrunn, större mängder med vatten noteras.

Okänd ålder på yttakpappen.

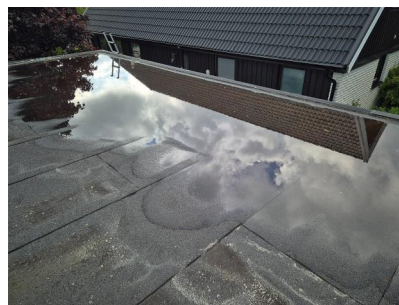
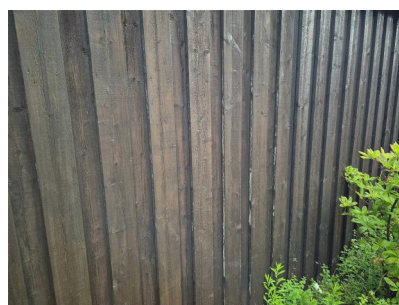
Fasadpanelen/dörr/port är i behov av målning/underhåll.

Fasadbeklädnad och träkonstruktioner där målningsbehov finns riskerar att få fukt- och rötskador på grund av sämre vattenavvisande förmåga. För att öka livslängden på fasadbeklädnaden rekommenderas målning och underhåll.

Träfasad mot grannen har ej besiktats pga. växtlighet.

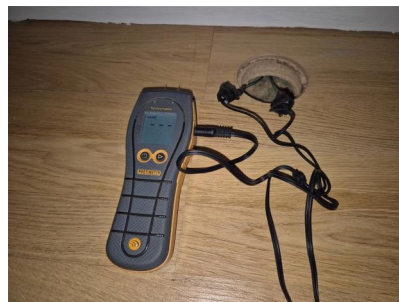
Entréplan / Allmänt

Vid kontroll av konstruktion uppmättes fuktvärden under kritisk nivå för mikrobiell tillväxt.

Grundläggningen består av en betongplatta på mark utan underliggande isolering och med ett uppreglat isolerat golv dikt an betongen.

Fuktkvoten uppmättes till strax under 8% via ett taget provhål i syll under trappan.

Risk för mikrobiell tillväxt föreligger om fuktkvoten överstiger 17 %.

Befintlig golvkonstruktion och eventuella väggsyllar riskerar att drabbas av fuktskador på grund av naturlig fuktpåverkan. Detta i sin tur kan leda till mikrobiella skador (angrepp av mikroorganismer) som kan resultera i att mikrobiell lukt sprids till boendemiljön. Om väggsyllarna är tryckimpregnerade kan även en kemisk lukt förekomma.

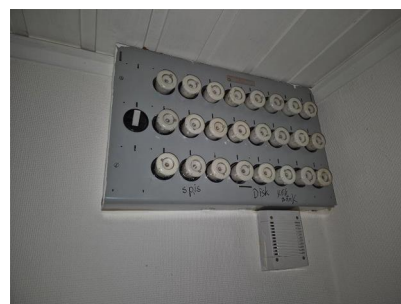
Entréplan / Hall

Jordfelsbrytare finns ej.

Det finns inget krav att hus byggda före år 2000 ska ha jordfelsbrytare. Jordfelsbrytaren minskar dock risken för personskador och brand orsakade av elanläggningen.

Bristfällig gruppförteckning.

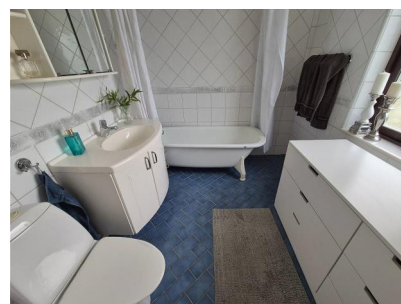
Entréplan / Badrum/Wc

Tätskikt är felmonterat i golvbrunnen.

När brunnsmanschetten sticker fram under klämringen i golvbrunnen innebär det risk för fuktskador. Vatten kan tränga ner i omkringliggande konstruktioner med fuktrelaterade skador som följd.

Övriga noteringar ur risksynpunkt:

- Rörgenomföringar finns i golv.
- Lokalt bristfälligt golvfäll.

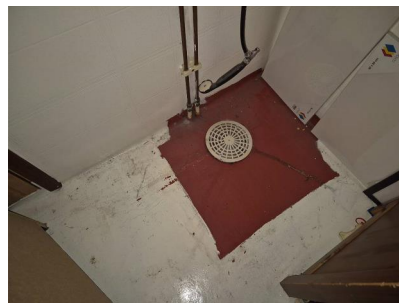
Entréplan / Dusch/Pannrum

Våtutrymmet är äldre och har passerat tiden för sin tekniska livslängd.

Fastighetsägaren uppger att duschen för närvarande inte används. För att kunna ta duschen i bruk rekommenderas en renovering av våtutrymmet

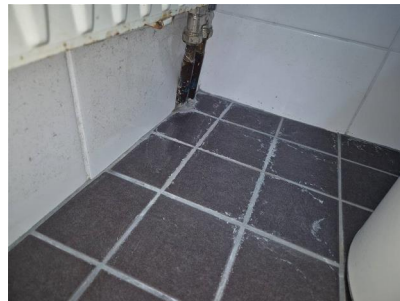
Övre plan / Dusch/Wc

Rörgenomföring finns för nära vägg/ golv.

Det finns risk att tätskiktet inte har kunnat anslutas på ett rätt sätt, vilket kan leda till fuktskador.

Övriga noteringar:

- Handfatskomod är fuktpåverkat.
- Duschlist trasig.

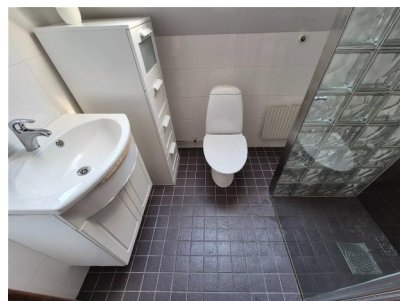
Normala fuktvärden indikerades mot klinker/kakel.
