Lindmalvan 3

Titanvägen 6

**Besiktningssuppgifter**

Uppdragsnummer	A37161
Besiktningsdatum	2026-06-08
Besiktningföretag	OBM Byggnadsmiljö AB
Besiktningförrättare	Mattias Forsberg
Närvarande	Säljare
Giltig till och med	2027-06-08

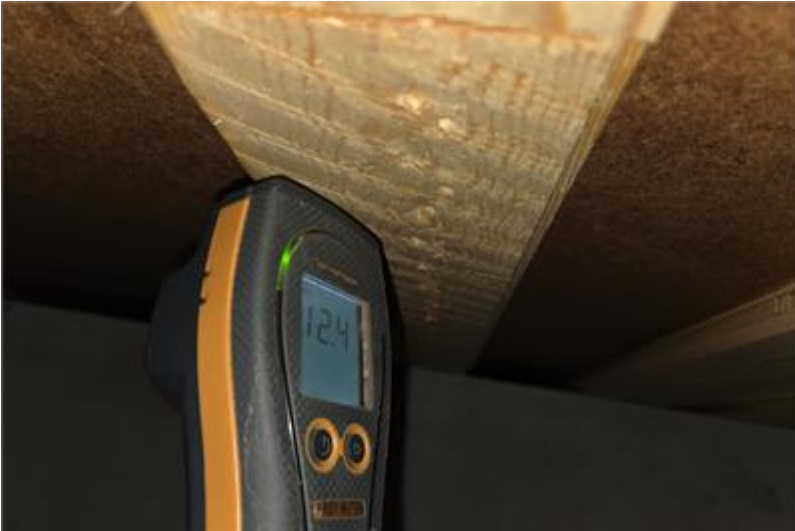
Byggnadsdel	Krypgrund
Konstruktionsdel	Blindbotten
Konstruktionsuppbyggnad

Vid fuktkvotskontroll blev värdet ca 12% fk. Det kritiska gränsvärdet för mikrobiell tillväxt brukar anges till ca 15-17% fuktkvot (FK).

Avfuktare finns installerad vilket anses vara positivt.
