# Besiktningsprotokoll

Anticimex Försäkringsbesiktning i samarbete med Fastighetsbyrån

| Fastighetsadress:<br>Gällingevägen 316 | |

| Besiktningsdatum:<br>2026-06-03 | Protokollnummer:<br>69736384 |

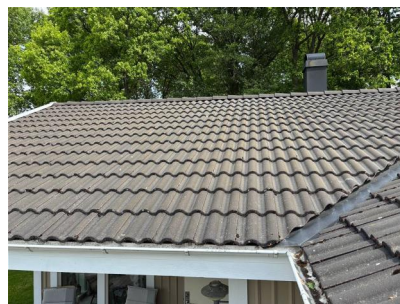
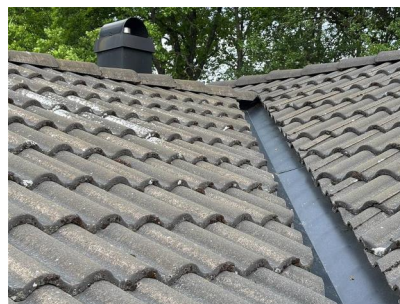
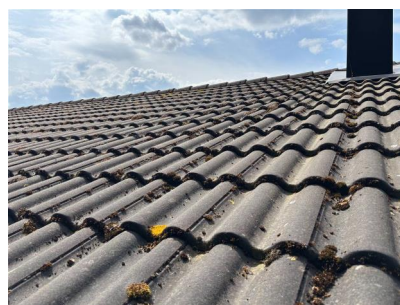
### Utvändigt / Tak

Mosspåväxt finns på takpannor.

Mossa som växer på taket kan leda till att taktäckningen har ett minskat motstånd mot vatteninträngning. Detta i sin tur kan leda till fuktskador på träläkt och takkonstruktionen vilket kan resultera i mikrobiella skador (angrepp av mikroorganismer).

För att öka livslängden på taket rekommenderas att mossan tas bort från takpannorna.

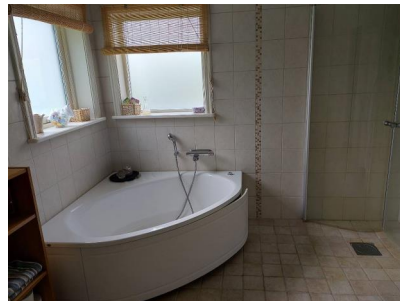
### Entréplan / Badrum/Dusch/Wc

Våutrymmet har äldre yt-/tätskikt.

Eftersom funktionen, som innebär att ytskiktet/tätskiktet ska vara vattentätt, kan vara nedsatt finns en ökad risk att vatten tränger igenom ytskiktet/tätskiktet med vattenskador i omkringliggande konstruktioner som följd.

Fönster är olämpligt placerat.

Fönstrets placering i våutrymmet utgör en risk för fuktskador i fönster- och väggkonstruktionen.

För att minska risken för fuktskador på fönster och väggkonstruktion rekommenderas att man skyddar fönstret mot vattenbegjutning.

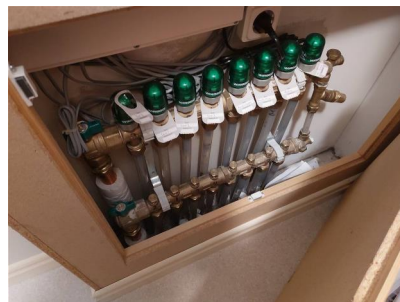
### Entréplan / Klädkammare

Rörslits saknar vattentät botten.

En rörslits ska ha en vattentät botten och vara försedd med skvallerrör. När det saknas ökar risken för att ett läckage inte upptäcks i tid. Det kan leda till fuktskador i omkringliggande konstruktioner.

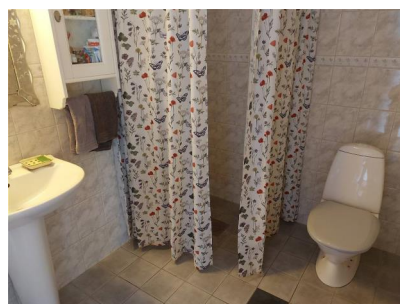
### Entréplan / Dusch/Toalett

Våutrymmet har äldre yt-/tätskikt.

Eftersom funktionen, som innebär att ytskiktet/tätskiktet ska vara vattentätt, kan vara nedsatt finns en ökad risk att vatten tränger igenom ytskiktet/tätskiktet med vattenskador i omkringliggande konstruktioner som följd.

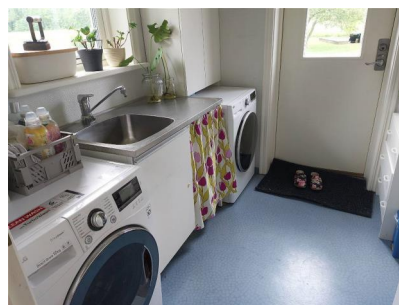
### Entréplan / Tvättstuga/pannrum

Våutrymmet har äldre yt-/tätskikt.

Eftersom funktionen, som innebär att ytskiktet/tätskiktet ska vara vattentätt, kan vara nedsatt finns en ökad risk att vatten tränger igenom ytskiktet/tätskiktet med vattenskador i omkringliggande konstruktioner som följd.

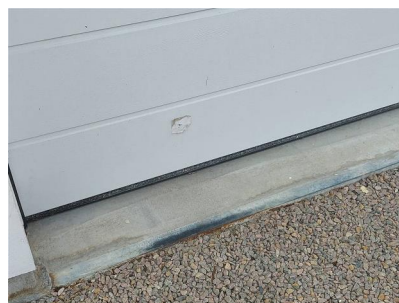
#### Utvändigt / Dörrar

Högra garageporten har ett mindre hål i en av panelerna. Detta kommer inte leda till någon följdskador.

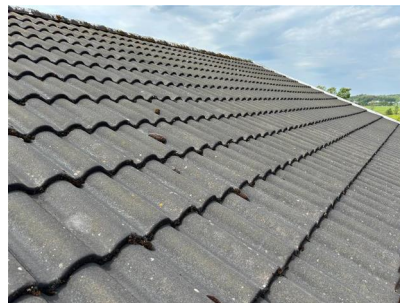
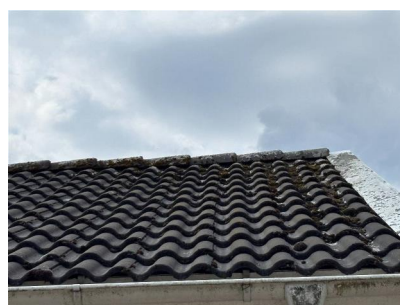
### Utvändigt / Tak

Mosspåväxt finns på takpannor.

Mossa som växer på taket kan leda till att taktäckningen har ett minskat motstånd mot vatteninträngning. Detta i sin tur kan leda till fuktskador på träläkt och takkonstruktionen vilket kan resultera i mikrobiella skador (angrepp av mikroorganismer).

För att öka livslängden på taket rekommenderas att mossan tas bort från takpannorna.

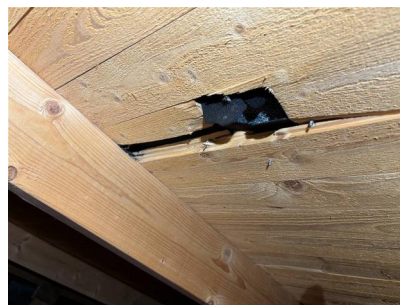
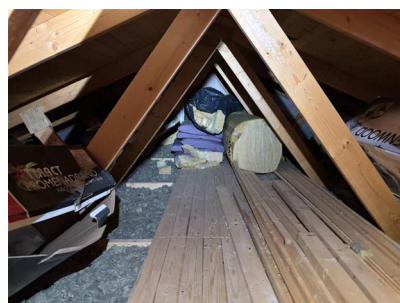
### Utvändigt / Vind

Underlagstaket har en mindre skada i råsponten. Pappen är skadad. (Troligtvis är det lagat då nån typ av plast syns bakom pappen). Underlagspappen bör kontrolleras uppifrån taket, under takpannorna.

Vid fuktindikering på råsponten påvisades inga förhöjda fuktvärden och inga synliga fuktfläckar.
