Fastighetsuppgifter

Sjöryd 1:132

Järnvägsgatan 5B

Bilaga till besiktningssprotokoll med förklaringar till bedömningsätt vid överlåtelsebesiktning

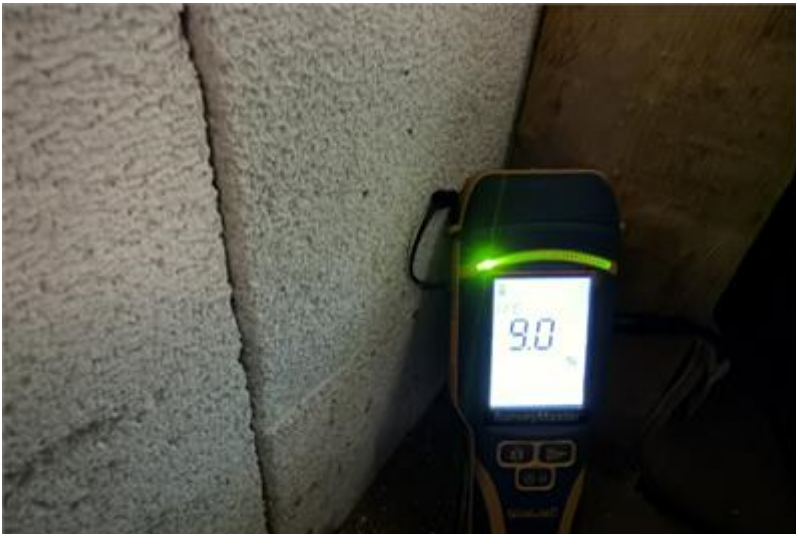
Byggnadsdel	Suterrängplan
Konstruktionsdel	Yttervägg samt väggsyllar
Konstruktionsuppbyggnad	Träkonstruktioner mot yttervägg samt mot betongplattan.

Vid kontroll av träkonstruktion som ansluter mot ytterväggen samt mot betongplattan i trappförråd, uppmättes fuktkvoten till under 10 %.

Det kritiska gränsvärdet för mikrobiell tillväxt brukar anges till ca 15-17% fuktkvot (FK).

Notera att stickprovsmässig undersökning är utförd samt att mätvärden normalt sett kan variera över årtiderna. För att säkert fastställa konstruktionens kondition och fuktstatus måste en mer omfattande undersökning utföras.
