Harg 2:14

Bykällegatan 6

Uppdragsnummer	JE4563
Besiktningsdatum	2026-06-08
Besiktningföretag	OBM Ostkusten AB
Besiktningförrättare	Lars-Inge Karlsson
Närvarande	Fastighetsägarens son
Giltig till och med	2027-06-08

Byggnadsbeskrivning	Byggnadsår
Huset är ett 1-planshus med källare.	1953
Till eller ombyggnad	Övrigt
	Besiktning invändigt gjord medsols (vänster varv). Huset var möblerat vid besiktningen

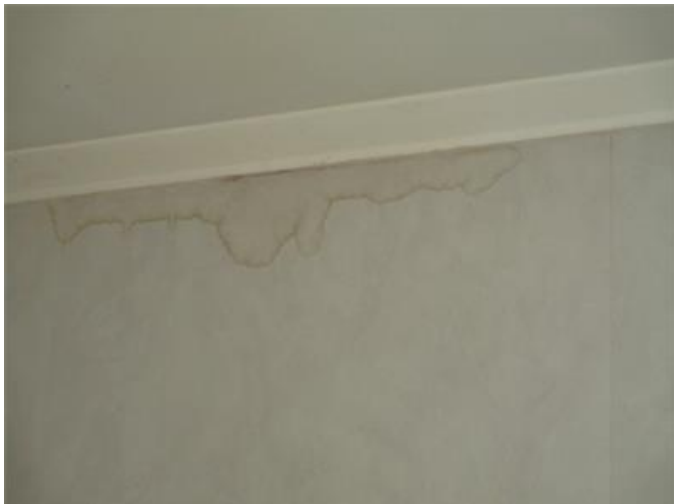
INVÄNDIGT					
		X			Allmänventilationen bedöms rent generellt vara bristfällig och bör förbättras.
Entréhall	X				
Sovrum 1	X				
Klädkammare		X			Äldre torra fuktfläckar vid rör
Sovrum 2	X				
Vardagsrum	X				
Kök			X		Fukt och rinningsmärken förekommer , vilka bör kontrolleras och åtgärdas i erforderlig omfattning.
Wc/dusch			X		Rör genomföringar finns i golvet vilket medför en ökad risk för att vatten tränger ner i omkringliggande konstruktioner och orsakar fuktskador. Vid uppbyggnaden av utrymmet var detta tillåtet och utförandet anses därför vara fackmässigt utfört. I dagens branschregler är detta inte längre tillåtet.
KÄLLARE		X			Råkällare På källarplan finns ett flertal äldre gjutjärnsbrunnar. Dessa bör bytas vid eventuella framtida renoveringar i de berörda utrymmena.
Trappa	X				
Hall	X

Fuktfäckar i kök

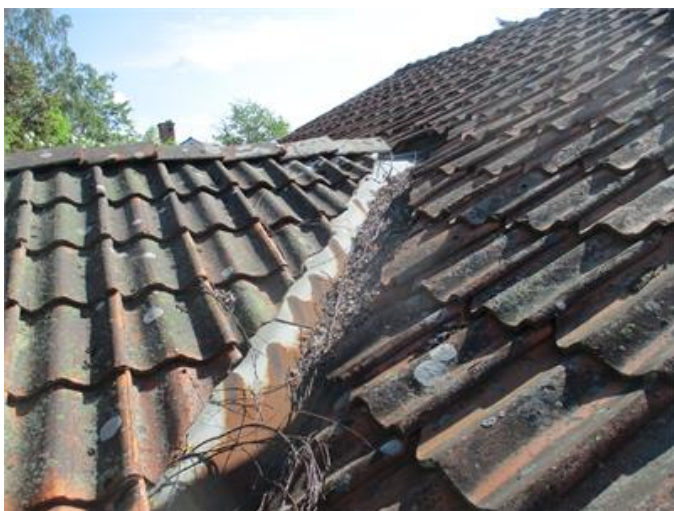
Äldre takpannor förekommer och den underliggande takpappens tekniska livslängd anses vara passerad, underhållsbehov avseende takpapp och läkt föreligger därför. Se även info på protokollets näst sista sida, pos. 2.

Yttertak
