# Besiktningssprotokoll

Anticimex Försäkringsbesiktning i samarbete med Fastighetsbyrån

Fastighetsbeteckning: Brunskogs-Näs 1:13	
Fastighetsadress: Kronan Bråten 1	
Postnummer: 671 94	Ort: Brunskog

Besiktningdatum: 2026-06-02	Protokollnummer: 69729025
Temperatur: 16 °C	Väderlek: Molnigt
Tekniker: Joakim Hellblad	
E-post: joakim.hellblad@Anticimex.se	
Kontor: Karlstad	
Närvarande: Nyckeljobb

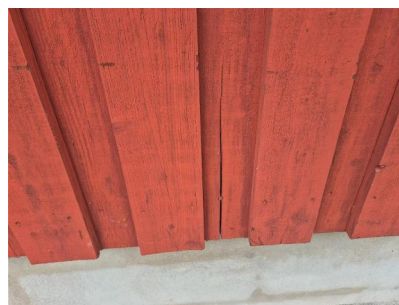
#### Utvändigt / Fasad

Mindre sprickor förekommer i fasaden

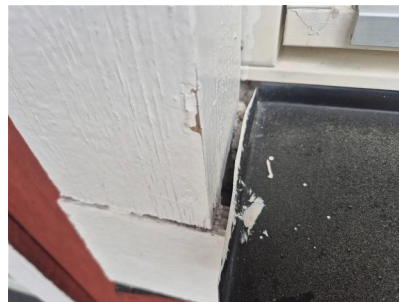
#### Utvändigt / Fönster

Fönsterbleck är otäta vid infästningar.

Eftersom fönsterblecken är otäta finns risk att vatten rinner in i väggen vilket i sin tur kan leda till fuktskador i väggkonstruktionen.

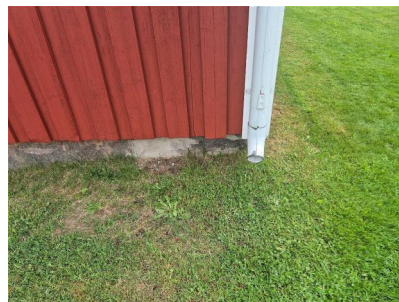
### Utvändigt / Hängrännor / Stuprör

Stuprör är inte anslutet till markledning.

Stuprör som inte är anslutet till markledning kan medföra en ökad fuktbelastning på grundmur/sockel som i sin tur kan leda till fuktrelaterade skador.

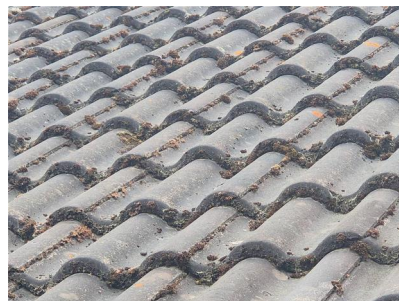
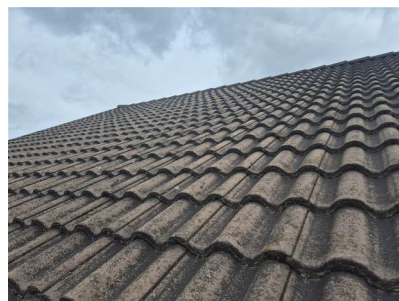
### Utvändigt / Tak

Yttertaket är äldre.

- Mindre mängd mossa finns på taket.

Taket är besiktat från anliggande stege.

Takpannor, plåtdetaljer och underlagstak har enligt vår bedömning en begränsad livslängd. Eftersom husets taktäckning är äldre har det ett minskat motstånd mot vatteninträngning. Detta i sin tur kan leda till fuktskador på träläkt och vidare ner i underliggande konstruktioner.

Noteringarna som tas upp i protokollet handlar främst om hur man kan gör förbättringar eller förebyggande av skador. Husets yttertak är äldre, det noterades inga åldersrelaterade problem. Det rekommenderas att årlig kontroll av tak och vind utförs för att förebygga att inte läckage uppstår.

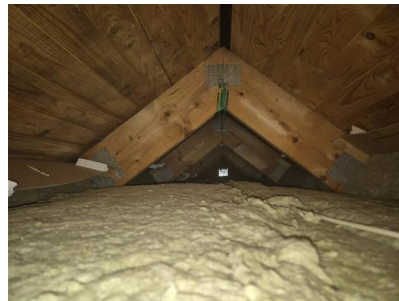
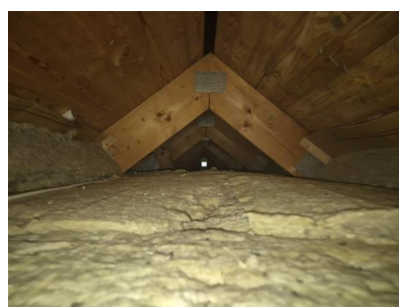
### Utvändigt / Vind

Vid kontroll av vinden uppmättes fuktvärden under kritisk fuktnivå för mikrobiell tillväxt och en normal lukt upplevdes. Fuktkvoten i underlagstak/takbjälkar uppmättes vid besiktningstillfället till ca 9-10 %.

Detta värde varierar dock under året beroende på årstid och utomhusklimat. Vinden är besiktad från vindsluckan då det saknas landgång och utrymmet är för trångt.

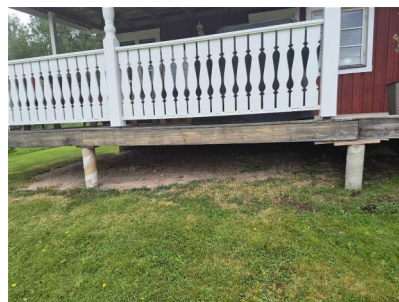
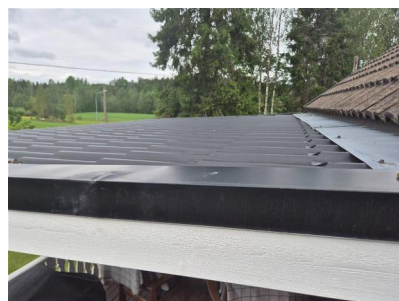
### Utvändigt / Altan

- Bristande taklutning på altantak.
- Sättningar finns i altangolv.

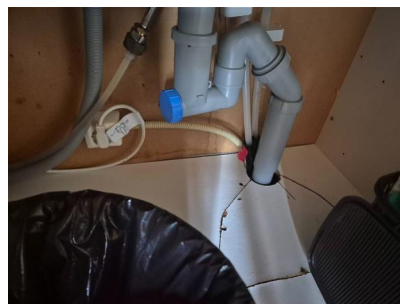
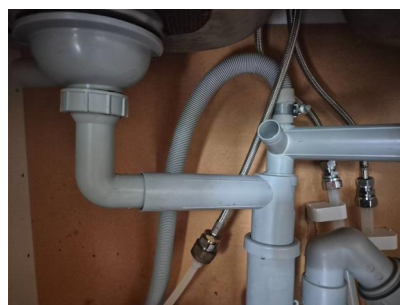
### Entréplan / Kök

Fuktskydd saknas i diskbänksskåp och under vitvaror.  
- Diskmaskinsslangen saknar upphängningsbygel.

Utan fuktskydd är det svårt att upptäcka läckage från rörledningar. Vatten kan då tränga in i omkringliggande konstruktioner och orsaka fuktskador.

För att upptäcka eventuella läckage, installera ett fuktskydd.

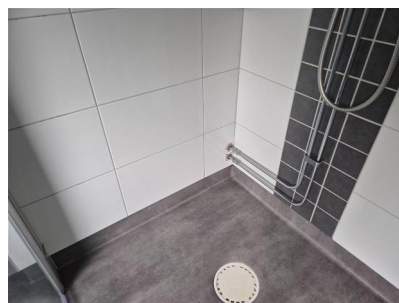
### Övre plan / Dusch/Toalett

Rör genomföring finns i vägg.

Vid plats för bad eller dusch får inga rör genomföringar finnas i vägg förutom till dusch- och badkarsblandare om det ska vara fackmässigt\* utfört. Rör genomföringar i väggen medför en ökad risk för att vatten tränger in i omkringliggande konstruktioner och orsakar fuktskador.  
\*Fackmässigt utförande innebär att arbetet ska utföras enligt Boverkets byggregler, gällande branschregler samt monteringsanvisningar för samtliga material. Om dessa regler och anvisningar inte följs och en skada inträffar riskerar man att få en nedsatt eller utebliven skadeersättning från sitt försäkringsbolag (villahem).
