**Fastighetsuppgifter**

Fastighetsbeteckning  
Västra Svartnäs 6:4  
Adress  
Västra Svartnäs 85  
79023 Svärdsjö

| Uppdragsnummer | WA8371 |
| Besiktningsdatum | 2026-06-08 |

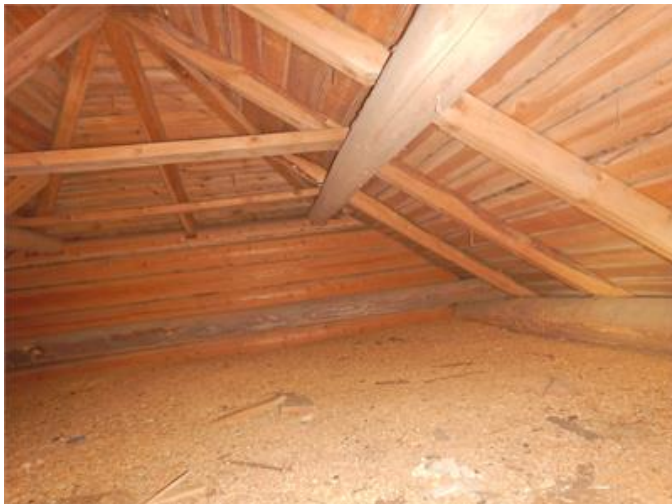
| Besiktningsresultat | | | | | |
|---|---|---|---|---|---|
| Nockvind | | X | | | -Missfärgningar efter tidigare fuktpåverkan |

Vind

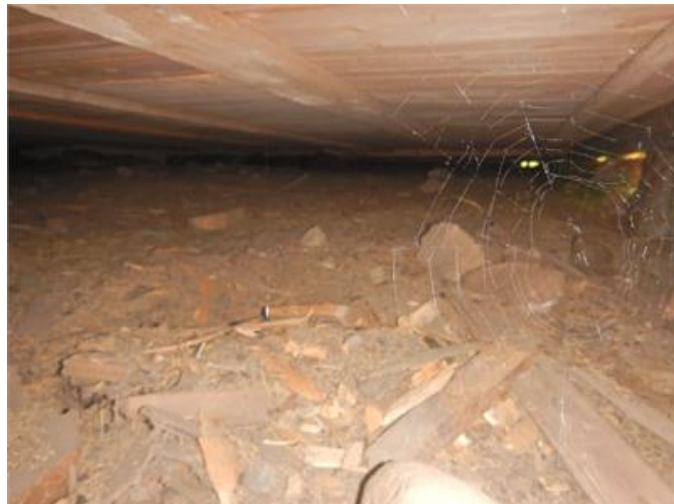
| Besiktningsresultat | | | | | |
|---|---|---|---|---|---|
| Torpargrund | | | X | | -Lucka saknas, okänt om utrymme finns för fysisk inspektion.<br>-Inspektion endast utför vid springor i grundmur.<br>-Genom öppning i grundmur noteras byggspill på marken vilket kan orsaka oönskad lukt och bör om möjligt rensas bort.<br>-Grundens utformning betecknas som en riskkonstruktion, se därför kommentar/ riskanalys på nästa sida. |

Byggspill på marken under huset

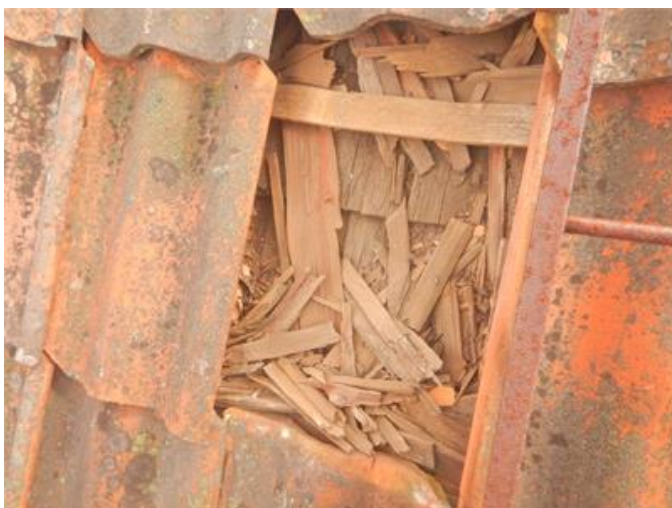
| Besiktningsresultat | | | | | |
|---|---|---|---|---|---|
| Tak | | X | | | -Taket har äldre standard och takpappen/pärt och takpannornas tekniska livslängd anses vara passerad, se även info på protokollets näst sista sida Pos. 2.<br>-Frostsprängda takpannor och några pannor glidit ned på läkten<br>-Färgsläpp på äldre plåtbeslag |

Äldre takpannor förekommer och den underliggande takkonstruktion av pärt (träspån lagt likt fiskfjäll) tekniska livslängd anses vara passerad, underhållsbehov avseende pärt och läkt föreligger därför. Se även info på protokollets näst sista sida, pos. 2.

Pärt under takpannor

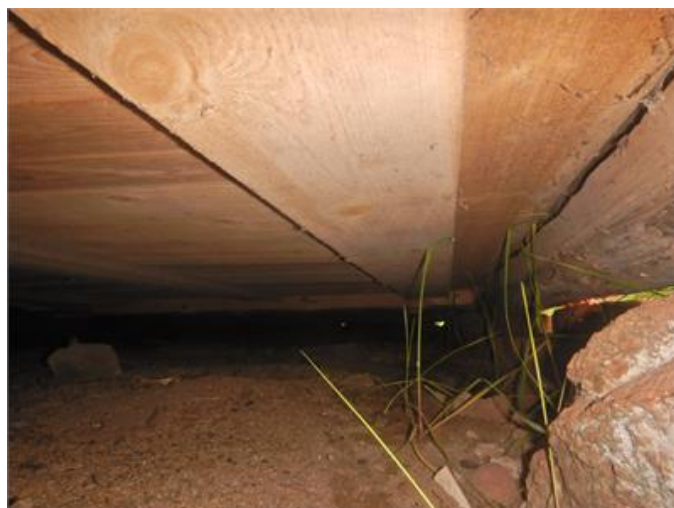
En torpargrund är en riskkonstruktion med avseende på fukt- och mikrobiella skador. För att säkert fastställa grundens funktion och golvbjälklagets kondition krävs alltid en fortsatt teknisk undersökning, se även info på protokollets sista sida Pos. 10.

Undersida bjälklag från springa i grundmur.

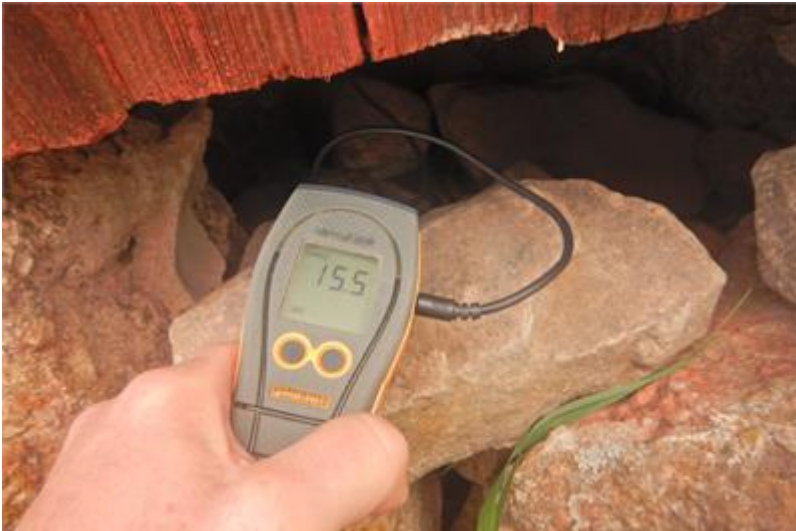
| Byggnadsdel | Södra hörnet av grundmur |
| Konstruktionsdel | Undersida bjälklag |
| Konstruktionsuppbyggnad | Undersida av bräder, golvreglar med mellanliggande isolering av sågspån och trägolv |

Vid kontroll uppmättes 16%Fk vilket är strax under kritisk nivå

Det kritiska gränsvärdet för mikrobiell tillväxt brukar anges till ca 17% fuktkvot (FK).

Notera att stickprovsmässig undersökning är utförd samt att mätvärden normalt sett kan variera över årstiderna. För att säkert fastställa konstruktionens kondition och fuktstatus måste en mer omfattande undersökning utföras.
