# Besiktningsprotokoll

Anticimex Försäkringsbesiktning i samarbete med Fastighetsbyrån

| Fastighetsbeteckning:<br>Slöinge 5:31 | |
| Fastighetsadress:<br>Furugatan 7 | |

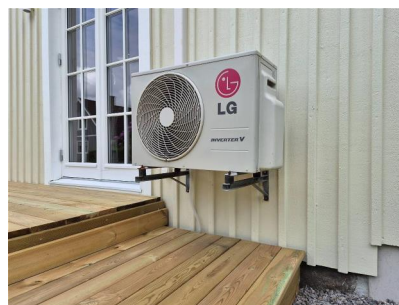
Kondensvatten från luftvärmepumpens utedel leds inte bort från husgrunden.

Detta medför ökad risk för att vatten tränger in i anslutande konstruktioner, vilket i sin tur kan leda till fuktrelaterade skador. Observera att besiktning av byggnadens värmesystem eller värmepumpen inte har ingått i uppdraget.

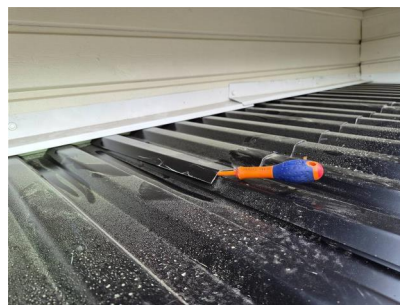
Bristfälligt monterade plåtdetaljer förekommer lokalt på yttertaket. En genomgående skarv noterades i det korrugerade plåttaket åt öster. Tätningslist saknas mellan anslutningsplåten och takplåten på de korrugerade takplåtarna. Det förekommer enstaka skruvar till plåttaken där tätningen/packningen är deformerad.

Brister i den utvändiga taktäckningen kan leda till att regn- eller smältvatten tränger ner i underliggande takkonstruktion och orsakar fuktrelaterade skador som möjlig följd.

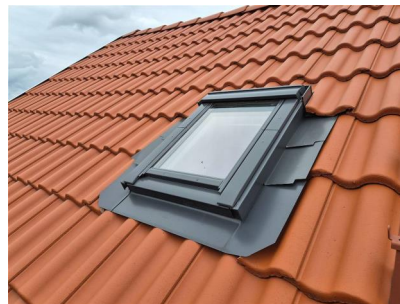
Plåtarbetet runt takfönstret var vid besiktningstillfället inte färdigställt.

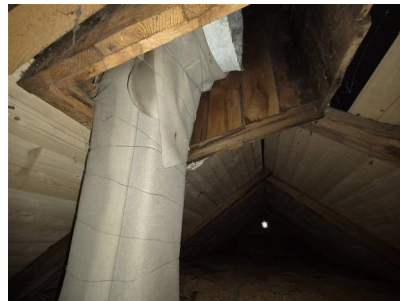
Frånluftsventilationen från dusch/wc på övre plan avslutas på vinden.

När ventilationen avslutas på vinden så kan varm och fuktig luft strömma in i vindsutrymmet med fukt- och luktrelaterade skador som möjlig följd.

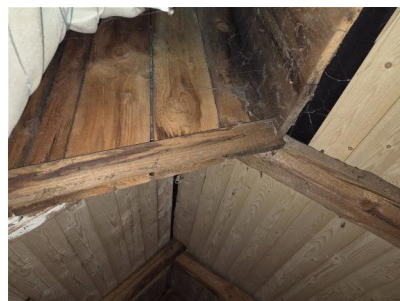
Missfärgningarna/fuktfläckarna som noterades i vinden/sidovindarna har enligt uppgifterna uppstått innan fastigheten förvärvades 2023.

Äldre missfärgningar/fuktfläckarna förekommer lokalt på träkonstruktionerna till ventilationsschaktet och enstaka takstolar.

Vid fuktindikering mot missfärgningarna/fuktfläckarna noterades inga förhöjda fuktindikationer.

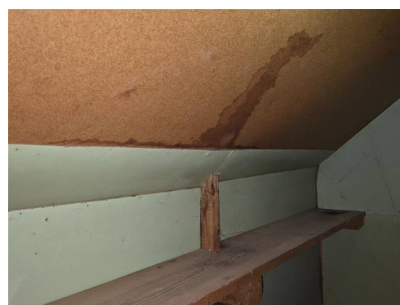
Äldre missfärgningar/fuktfläckar noterades lokalt på underlagstaket.

Vid fuktindikering mot Missfärgningarna/fuktfläckarna noterades inga förhöjda fuktindikationer.

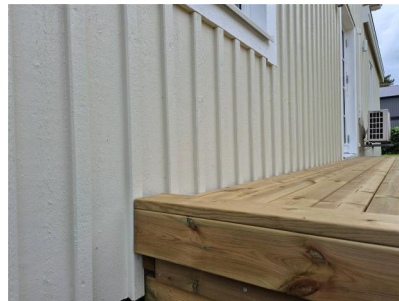
Altandäcket ligger högt mot fasadpanelen.

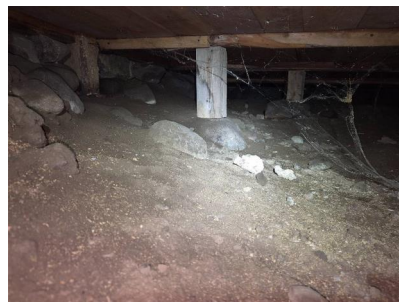
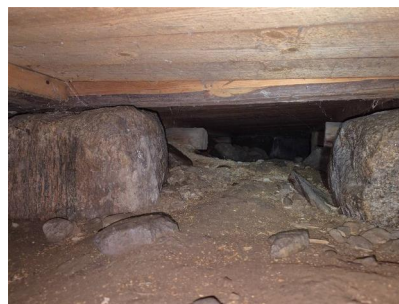
Husets torpargrund är en fuktkänslig konstruktion bland annat beroende på lufttemperaturens skillnad mellan grunden och utomhus på sommaren samt från fukt som avdunstar från marken. Vid kontroll av konstruktion noterades något förhöjda fuktvärden i träkonstruktionerna. I aktuellt fall bör man se till att hela grunden görs tillgänglig samt att man utför en teknisk utredning på grundläggningen för att ta reda på om vidare skador finns. För att säkerställa en långsiktigt god och trygg miljö i krypprunden rekommenderas att luftfuktigheten sänks genom en kontrollerad lösning med hjälp av en sorptionsavfuktare.

Torpargrunden nås via ett hål i grundmuren åt söder. Delar av torpargrunden har inte kunnat besiktigas eftersom den bitvis inte är tillgänglig och inte anses vara krypbar.

Organiskt material i form av byggspill och träplintar med rötskador i nederkant förekommer lokalt på marken. Spår av träskadeinsekter i form av små flyghål och spånhögar noterades lokalt på enstaka träplintar. Fuktiga partier förekommer lokalt på marken.

Marken består av jord och stenar utan någon ovanpåliggande plastfolie. Grundmurarna är av natursten. Blindbotten och golvbjälklaget består av obehandlade brädor/reglar. Vid stickprovsvis fuktkvotsmätning i träkonstruktionerna uppmättes fuktkvoten till 21-22 %.

Risk för mikrobiell tillväxt föreligger om den relativa fuktigheten i den omgivande luften är över 75% vilket i gran- och furuvirke motsvarar en fuktkvot på ca 17%.

För att utreda orsaken till och omfattningen av ovanstående skador/brister rekommenderas att hela grunden görs tillgänglig och en fördjupad undersökning utförs.
