**Fastighetsuppgifter**

Floda 20:278

Gryningsvägen 10

## Bilaga 1 för kontroll av valda konstruktioner

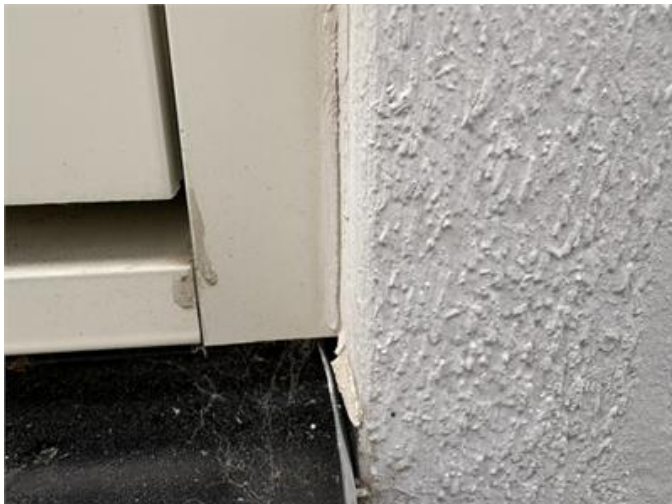
| Besiktningsresultat | | | | | |
|---|---|---|---|---|---|
| Fönster/Dörrar | | X | | | Otättheter/brister noterades vid/med vissa plåtdetaljer, se kommentar/riskanalys. Bild 1 |

-Om plåtdetaljer är otäta/bristfälliga finns det en risk att vatten kan tränga in och orsaka skador som påverkar fastigheten negativt.

Bilden visar exempel på otätheter/brister vid/med plåtdetalj.

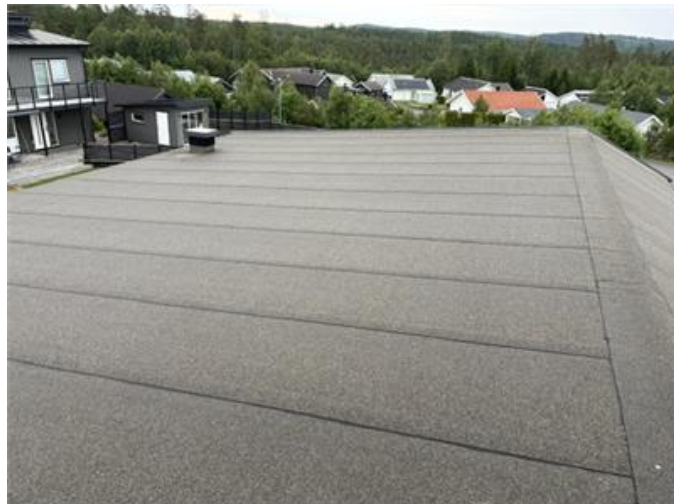
| Besiktningsresultat | | | | | |
|---|---|---|---|---|---|
| Tak | X | | | | Inget att notera. Bild 2 |

Bilden visar vy av tak.

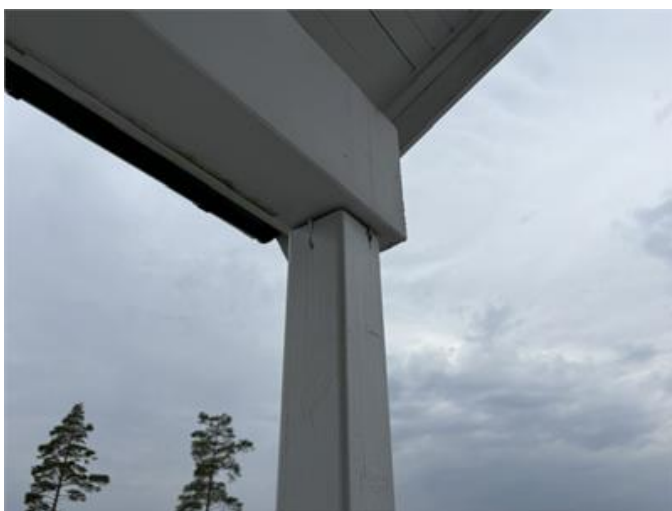
| Besiktningsresultat | | | | | |
|---|---|---|---|---|---|
| | | X | | | Bristfällig infästning av pelare/limträ förekommer på ett par ställen, kontakta en fackman för vidare kontroll/åtgärd. Bild 3 |

Bilen visar exempel på pelare/limträ där bristfällig infästning förekommer.
