Besiktningssprotokoll

Anticimex Försäkringsbesiktning i samarbete med Fastighetsbyrån

Fastighetsbeteckning: Blåbäret 10	
Fastighetsadress: Örtvägen 27	
Postnummer: 182 56	Ort: Danderyd

Besiktningdatum: 2026-06-08	Protokollnummer: 69741755
Temperatur: 17 °C	Väderlek: Sol
Tekniker: Jesper Andersson	
E-post: j.andersson@Anticimex.se	
Kontor: Stockholm Norr	
Närvarande: Fastighetsägaren

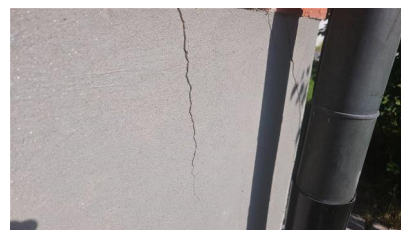
Utvändigt / Sockel

Sprickor finns i sockel.

Dessa bedöms inte ha lett till bakomliggande skador.

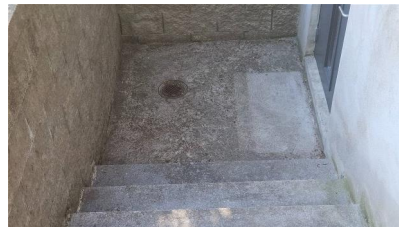
Utvändigt / Källartrapp

Utvändig källartrapp har en brunn.

Viktigt att rengöra brunnen med jämna mellanrum för att undvika stopp.

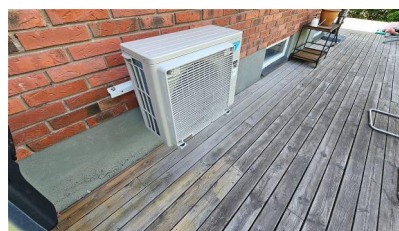
Utvändigt / Fasad

Kondensvatten från luftvärmepumpens utedel leds inte bort från husgrunden.

Detta medför ökad risk för att vatten tränger in i anslutande konstruktioner, vilket i sin tur kan leda till fuktrelaterade skador. Observera att besiktning av byggnadens värmesystem eller värmepumpen inte har ingått i uppdraget.

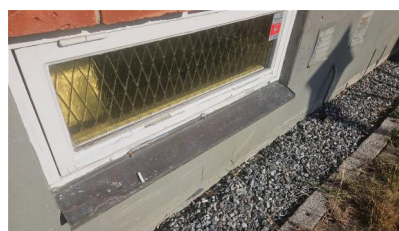
Utvändigt / Fönster

Fönster som inte är utbytta är i behov av målning/underhåll.

Fönsterbågar och fönsterkarmar där målningsbehov finns riskerar att få fukt- och rötskador på grund av sämre vattenavvisande förmåga.

För att öka livslängden på fönster rekommenderas målning och underhåll.

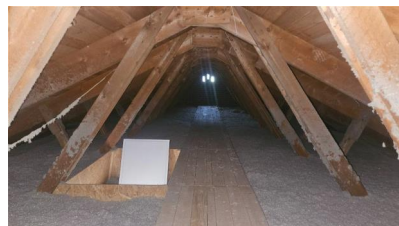
Utvändigt / Vind

- ✓ Vid kontroll av vinden uppmättes fuktvärden under kritisk fuktnivå för mikrobiell tillväxt och en normal lukt upplevdes. Fuktkvoten i underlagstak/takbjälkar uppmättes till 8 %, gränsvärdet för mikrobiell tillväxt är 17 % vilket motsvarar en relativ luftfuktighet på 75 %.

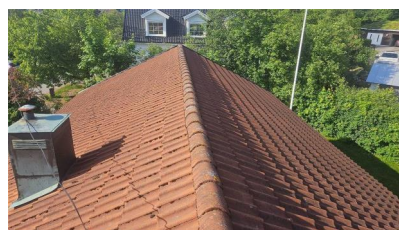
Utvändigt / Tak

- ✎ Följande noteras på taket.

- Taket börjar närma sig sin tekniska livslängd.
- Vindskivor och takfoten har ett målningsbehov.
- Begyynnande mosspåväxt på takpannorna.

Detta bedöms inte lett till några skador i bakomliggande konstruktioner, rekommenderas att måla/ underhålla i förebyggande syfte.

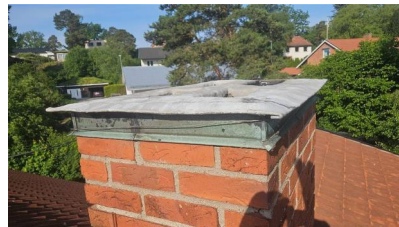
Utvändigt / Skorsten

Skorstenen saknar väderskydd.

Väderskydd kan monteras för att skydda mot nederbörd som annars kan orsaka fuktskador och frostsprängning i skorstenen/ murstocken.

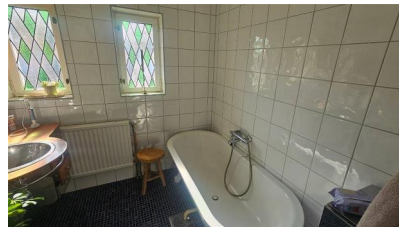
Entréplan / Bad/ Wc

Våtutrymmet har äldre yt-/tätskikt.

Det noteras.

- Rörgenomföring i golv.
- Fönster olämpligt placerat nära badkar.

Eftersom funktionen, som innebär att ytskiktet/tätskiktet ska vara vattentätt, kan vara nedsatt finns en ökad risk att vatten tränger igenom ytskiktet/tätskiktet med vattenskador i omkringliggande konstruktioner som följd.

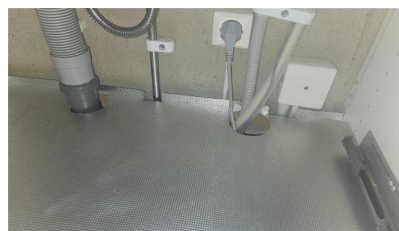
Entréplan / Kök

Fuktskyddet i diskbänkskåpet är otätt runt rör genomföringar.

När fuktskyddet är otätt runt rör är det svårt att upptäcka läckage från rörledning. Vatten kan då tränga in i omkringliggande konstruktioner och orsaka fuktskador.

För att upptäcka eventuella läckage, täta runt rören. Man kan även med fördel installera ett vattenlarm som indikerar vid ett läckage.

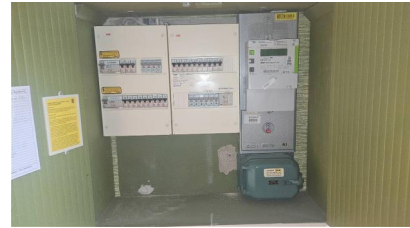
El-centralen har jordfelsbrytare.

Jordfelsbrytare finns installerad vid elcentralen.
