# Besiktningsprotokoll

| Fastighetsbeteckning:<br>Liden 1:66 | |
| Fastighetsadress:<br>Liden 9 | |

| Besiktningsdatum:<br>2026-06-05 | Protokollnummer:<br>69730612 |

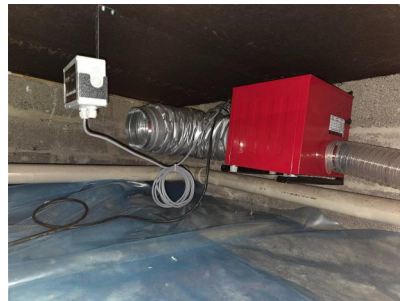
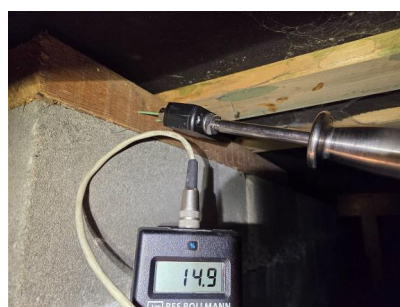
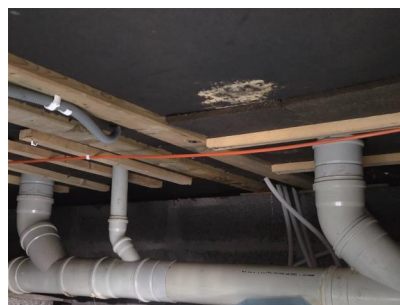
I husets krypgrund finns en krypgrundsavfuktare installerad.

Risk för mikrobiell tillväxt finns om relativa fuktigheten i den omgivande luften är över 75 %. I furuvirke motsvarar det en fuktkvot på 17 %. Fuktkvoten uppmättes till 14,9 - 16,4 % i undersida bjälklag/syll.

Vidare noteras mindre förekomst av träskyddsbehandlat virke samt enstaka fuktmarkeringar på blindbotten där fuktindikering är utförd utan avvikande värden och de bedöms vara äldre. Det rekommenderas att berörda ytor hålls under uppsikt för att upptäcka eventuella förändringar, om så sker bör man utföra en vidare undersökning.

Vill man dock med säkerhet konstatera orsaken till och omfattningen av de brister som noterades rekommenderar vi en fördjupad undersökning.

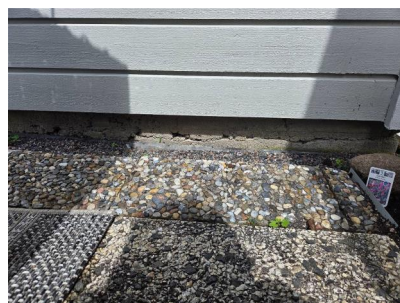
Mindre sprickor samt underhållsbehov noteras lokalt i sockel (främst kring garagebyggnad).

Dessa bedöms inte ha lett till bakomliggande skador, men bör med fördel åtgärdas.

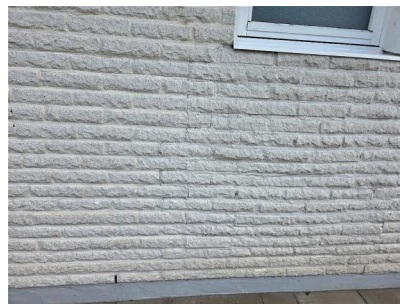
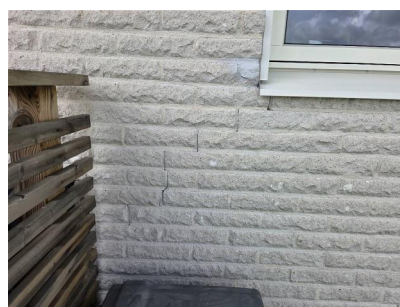
Sprickor finns lokalt i kalksandstensfasaden (vanligt förekommande). Vidare noteras att fasad ytterst lokalt buktar under duschrummets fönster där det tidigare funnits en fönsterdörr.

Vi rekommenderar en kontakt med murare för att bedöma orsak och omfattning.

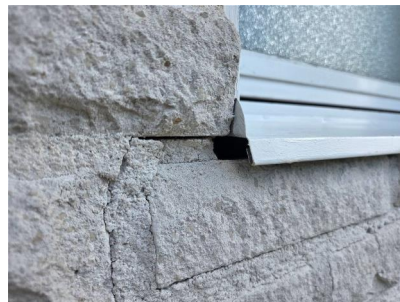
Plåtbleck är lokalt otäta vid infästningar (äldre fönster samt garagedörr).

Eftersom otätheter noteras finns risk att vatten tränger in i väggen vilket i sin tur kan leda till fuktskador i väggkonstruktionen.

Vidare noteras enstaka äldre isolerglas (duschrum).

Att fönster är äldre betyder att tätningen mellan fönsterrutorna kan vara sämre. Detta kan leda till att missfärgning/imma kan uppstå mellan glastrutorna.

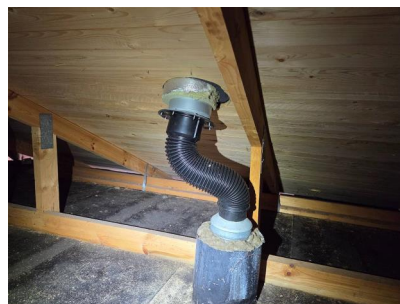
Flexirör som är placerad i bjälklag mellan takhuv och IM-kanal bedöms inte vara anpassad för ändamålet och kan vara en brandrisk samt att det böjts mer än 45 grader, vilket är en avvikelse från monteringsanvisning.

Vi rekommenderar en kontakt med fackman för kontroll och åtgärd.

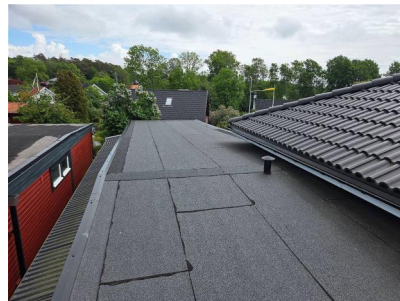
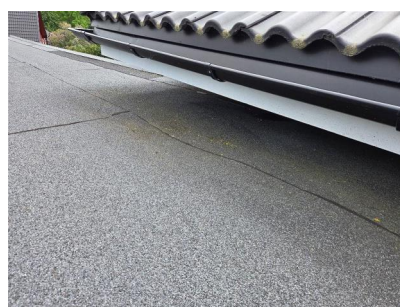
Tak är ytterst lokalt ojämnt och svikt upplevs.

Vi rekommenderar en kontakt med byggtreprenör för att bedöma orsak och omfattning.

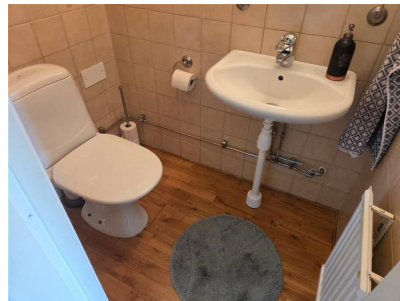
Golvet i utrymmet är sannolikt inte fuktsäkrat mot väggar och tröskel och ytskikt bedöms inte vara lämpligt för utrymmet.

Avsaknad av tätskikt på golv ökar risken att vatten tränger in i angränsande konstruktioner och rum vilket i sin tur kan leda till fuktrelaterade skador.

Vid framtida renovering bör dagens branschregler följas vilket innebär att tätskikt bör finnas på golv med uppvik på väggar.

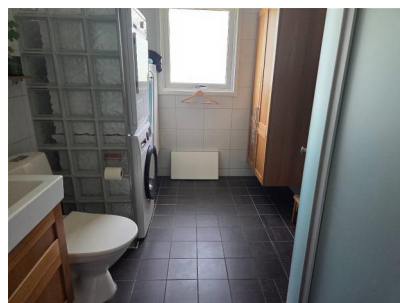
Tätskikt (golvbrunnsmanschett) sticker fram under klämring i golvbrunnen.

Ingen del av tätskiktet får ligga under klämringens vågräta undersida. När tätskikt sticker fram under klämring i golvbrunn innebär det risk för fuktskador. Vatten kan tränga ner i omkringliggande konstruktioner med fuktrelaterade skador som följd.

Fuktindikering i utrymmet gav inga förhöjda fuktindikationer. Med hänsyn till noterad brist rekommenderas att golvbrunn kontinuerligt rengörs.

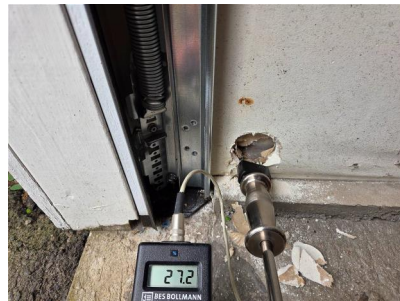
Vid kontroll av konstruktion uppmättes fuktvärden över kritisk nivå för mikrobiell tillväxt (vanligt förekommande i garage byggnader).

Befintliga konstruktioner riskerar att drabbas av fuktskador på grund av naturlig fuktpåverkan. Det i sin tur kan leda till mikrobiella skador som kan resultera i att mikrobiell lukt sprids till boendemiljön. Om väggsyllar/reglar är tryckimpregnerade kan även en kemisk lukt förekomma.

- Kontroll utfördes via provhål i yttervägg i garage.

Fuktkvot uppmättes till 27,2 % och mikrobiell tillväxt noteras samt att material tydligt är fuktpåverkat.

- I verkstad noteras att golv sannolikt ligger dikt an betongplattan.

En kontakt med byggtreprenör/fuktsakkunnig rekommenderas för att konstatera orsak till och omfattning av uppmätta fuktvärden. Det är viktigt att tänka på att denna rekommendation om fördjupad undersökning gäller hela garagebyggnaden.
