# Besiktningssprotokoll

Anticimex Försäkringsbesiktning i samarbete med Fastighetsbyrån

Fastighetsbeteckning: Yxnarum 19:14	
Fastighetsadress: Sörkåsavägen 72	
Postnummer: 372 94	Ort: Listerby

Besiktningdatum: 2026-06-08	Protokollnummer: 69742783
Temperatur: 17 °C	Väderlek: Halvklart
Tekniker: Petter Abrahamsson	
E-post: Petter.Abrahamsson@anticimex.se	
Kontor: Karlskrona	
Närvarande: Cecilia Sommergaard (dotter) Patrik Sommergaard (make till dottern)

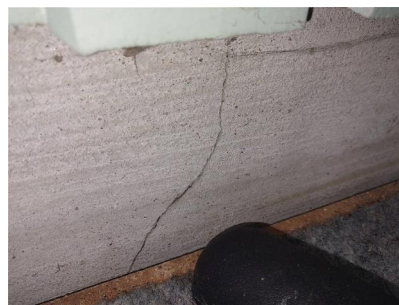
Sprickor finns i sockel.

Dessa bedöms inte ha lett till bakomliggande skador.

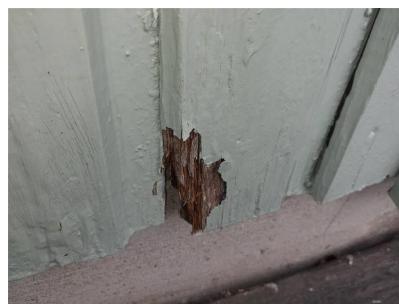
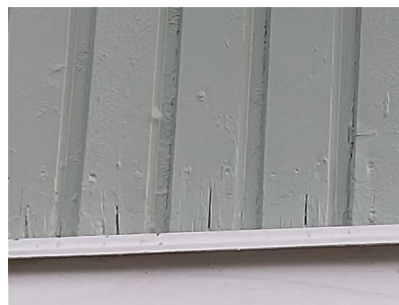
Mindre rötskador, färgsläpp och torrspäckor finns lokalt i fasadpanelen och vindskivor.

Dessa bedöms inte ha lett till bakomliggande skador.

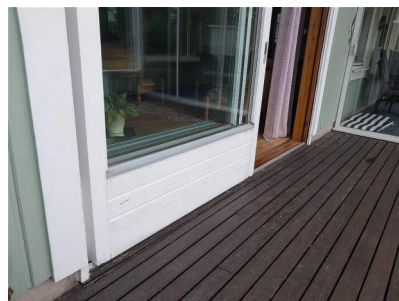
Skjutdörr är i behov av målning/underhåll.

Dörrar där målningsbehov finns riskerar att få fukt- och rötskador på grund av sämre vattenavvisande förmåga.

För att öka livslängden på dörr rekommenderas målning och underhåll.

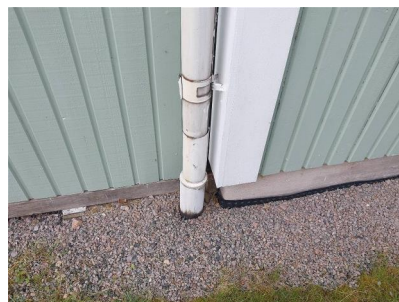
Lövsilar finns inte.

När det saknas lövsilar så finns det risk att det blir stopp i dagvattenledningen.

För att hindra stopp i dagvattenledningar rekommenderas komplettering av lövsilar.

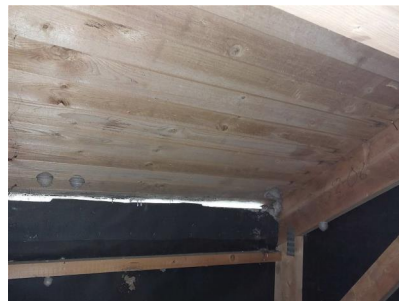
Vid kontroll av vinden uppmättes fuktvärden under kritisk fuktnivå för mikrobiell tillväxt och en normal lukt upplevdes. Det finns lite mindre mikrobiell tillväxt lokalt på underlagstaket.

Fuktkvoten i underlagstak/takbjälkar uppmättes till 10%. Risk för mikrobiell tillväxt föreligger om den relativa fuktigheten i den omgivande luften är över 75%, vilket i furuvirke motsvarar en fuktkvot (FK) på 17%.

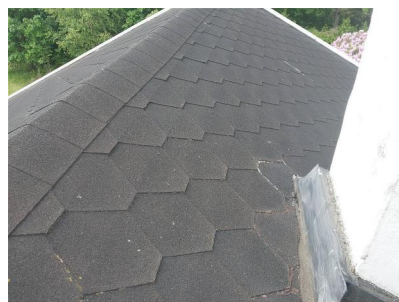
Taktäckningen börjar bli äldre.

Tätskiktet på taket har enligt vår bedömning en begränsad livslängd. Eftersom taket börjar bli äldre så har det ett minskat motstånd mot vattengenomträngning. Detta i sin tur kan leda till att takkonstruktionen drabbas av fuktskador på sikt.

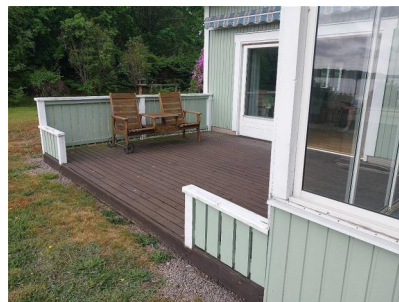
Altanräcke och träkonstruktioner är i behov av målning/underhåll.

Altanräcke och träkonstruktioner där målningsbehov finns riskerar att få fukt- och rötskador på grund av sämre vattenavvisande förmåga.

Lokala rötskador noterades.

Vi rekommenderar att du utför målning/underhåll av altan.

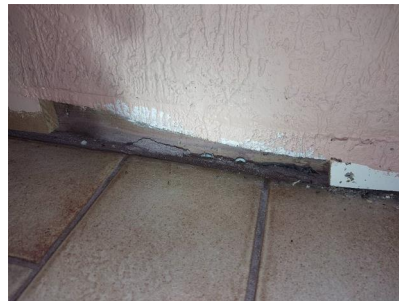
Betongplatta på mark med flytande golv.

Flytande golvkonstruktion och eventuella väggsyllar riskerar att drabbas av fuktskador på grund av naturlig fuktpåverkan om fuktskyddet är bristfälligt utfört alternativt saknas. Fuktvandring kan ske från marken genom betongen till organiskt material genom så kallad kapillärsugning och diffusion, vilket kan leda till skador med lukt av mikrobiell karaktär. Om golvkonstruktion och syllar är tryckimpregnerade kan även en kemisk lukt förekomma.

Fuktkvoten uppmättes till 13,5% i ytterväggssylen.

Risk för mikrobiell tillväxt föreligger om den relativa fuktigheten i den omgivande luften är över 75%, vilket i furuvirke motsvarar en fuktkvot (FK) på 17%.

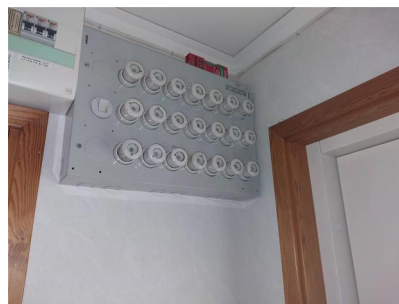
Gruppförteckning över elcentralen saknas.

"Gruppförteckning" är en lista som ska vara placerad vid elcentralen. Den visar vilka säkringar som är anslutna till vilka armaturer, vägguttag och apparater. Den är också till för att underlätta vid felsökning och elarbeten.

Kontakta en elektriker för att upprätta en gruppförteckning som placeras i närheten av elcentralen.

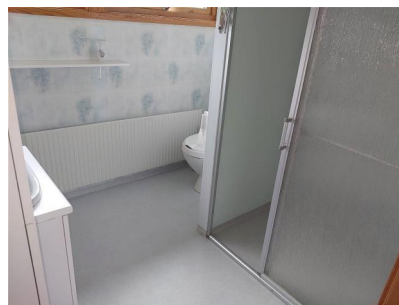
Våtutrymmet börjar få äldre yt-/tätskikt.

Eftersom funktionen, som innebär att ytskiktet/tätskiktet ska vara vattentätt, kan vara nedsatt finns en ökad risk att vatten tränger igenom ytskiktet/tätskiktet med vattenskador i omkringliggande konstruktioner som följd.

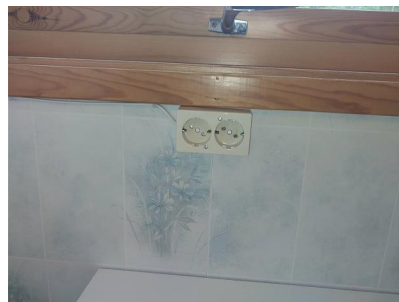
Funktionskontroll av jordade eluttag.

Vid stickprovskontroll av jordade eluttag noterades felkoppling.

Kontakta en elektriker för kontroll och åtgärd.
