**Fastighetsuppgifter**

Borgstena 3:98

Björkängsvägen 3C

| Besiktningsdatum | 2026-06-08 |

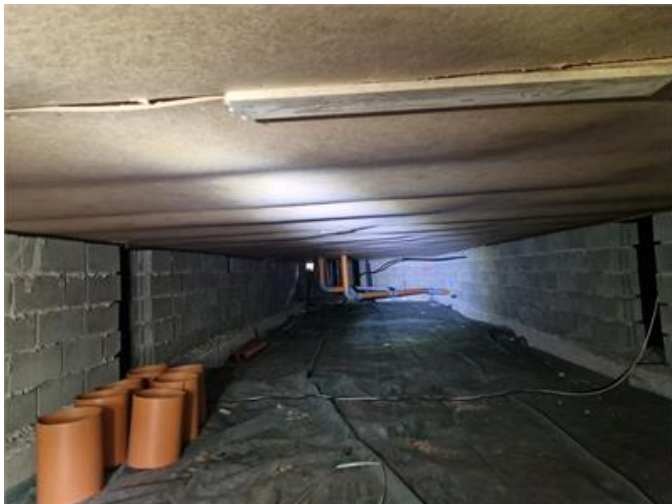
| Besiktningsresultat | | | | | |
|---|---|---|---|---|---|
| Krypgrund | | X | | | Krypgrunden är en riskkonstruktion, se kommentar/riskanalys<br>En ytlig mikrobiell påväxt noterades på trossbottenskivor. Områden skall hållas under uppsikt så inga förändringar sker. |

**Krypgrund:** Klimatet i en uteluftsventilerad krypgrund är beroende av rådande uteklimat. Material i utrymmet fuktas upp under sommarhalvåret. Är värmeisoleringsförmågan god hos bjälklaget förlängs uppfuktningsperioden. Under uppfuktningsperioden råder ofta gynnsamt klimat för mikrobiologisk tillväxt (mögel, bakterier och röta) eller kemisk lukt från behandlat/tryckimpregnerat material eller lösöre av organiskt material. Detta kan ge upphov till en avvikande lukt, vilket kan påverka byggnaden och inomhusmiljön negativt.

Vy i krypgrund

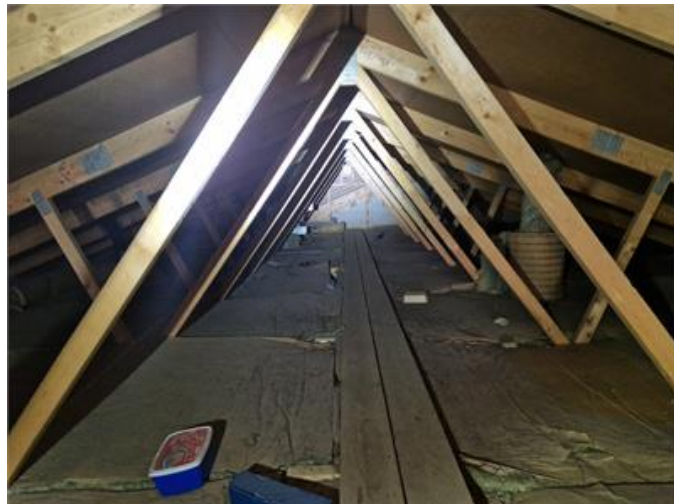
| Besiktningsresultat | | | | | |
|---|---|---|---|---|---|
| Vind | | X | | | Fukt och mikrobiell påväxt noterades på underlagstak. Se kommentar/riskanalys.<br>Utrymmet saknar säker landgång mot takkupa |

**Vind:** Det noterades fukt/mikrobiell påväxt på underlagstaket, det rekommenderas en fortsatt teknisk utredning för att kontrollera orsaken till och omfattningen av detta. Område med fuktfläckar kan ritas av i ytterkant för att se om områden ökar/växer.

Vy på underlagstak/vindsutrymmet
