# Besiktningsprotokoll

Anticimex Försäkringsbesiktning i samarbete med Fastighetsbyrån

| Fastighetsadress:<br>Älgvägen 14 | |

| Besiktningsdatum:<br>2026-06-09 | Protokollnummer:<br>69743590 |

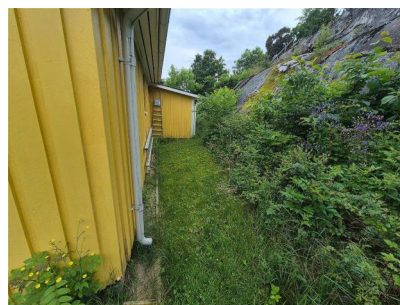
Berget lutar mot huset.  
Stuprör avslutas mot grunden.  
Växter finns i anslutning byggnaden.

Detta innebär en ökad fuktbelastning mot grunden vilket i sin tur kan orsaka fuktskador i huset.

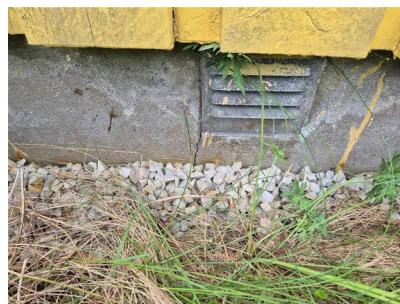
Mindre spricka förekommer i grundmuren.

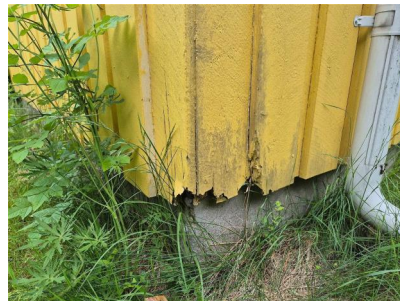
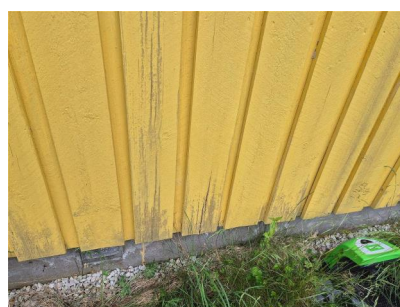
Rötskador förekommer i panelbrädor.

Rekommenderas att dåliga brädor byts ut via snickare och att underhåll utförs på resterande delar. Viktigt att även kontrollera och åtgärda eventuella bakomliggande skador.

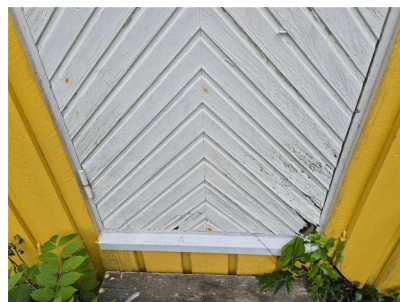
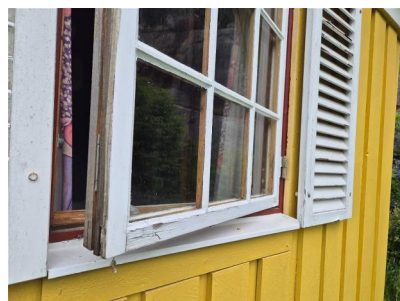
Dörren till tvättstugan är rötskadad.  
Tröskelbleck/fönsterbleck är otät vid infästningar.  
Fönster/dörrar är i behov av underhåll/målning.

För att öka livslängden rekommenderas målning och underhåll samt byte av rötskadad dörr.  
Otätheterna innebär risk för fuktskador.

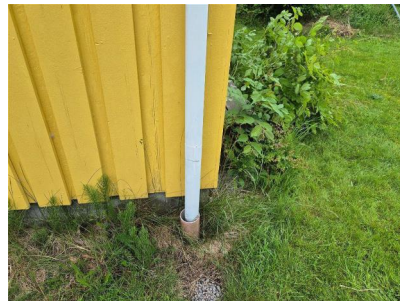
Lövsilar finns inte.

När det saknas lövsilar så finns det risk att det blir stopp i dagvattenledningen.

För att hindra stopp i dagvattenledningar rekommenderas komplettering av lövsilar.

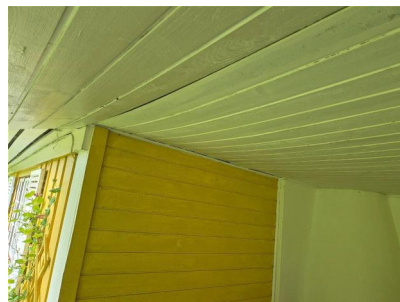
Taket bågmar.

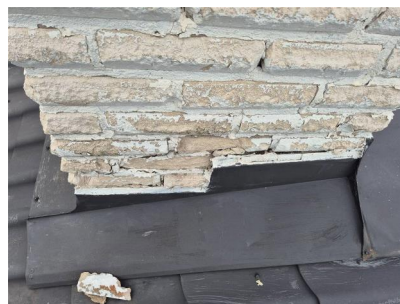
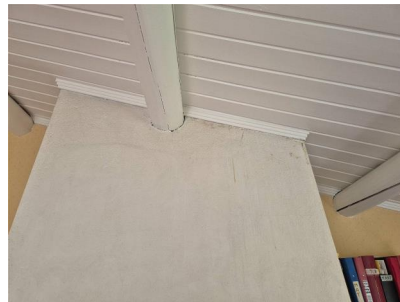
Plåten är otät runt murstocken och invändigt förekommer rinnmärken på murstocken.

Frostsprängningar förekommer i murstocken.

Rötskador förekommer i vindsbalkar.

Mindre rostangrepp på plåten.

I första läget rekommenderas att murstocken ses över och åtgärdas via fackman.

Anlita fackman för kontroll och åtgärd. Viktigt att även kontrollera och åtgärda eventuella följskador.

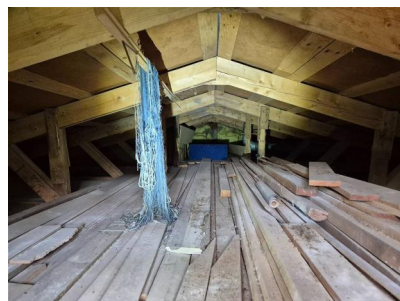
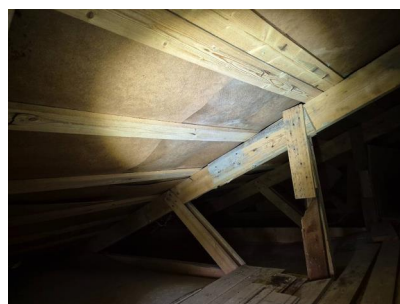
Underlagstaket består träfiberskivor utan utvändigt fuktskydd av papp. Missfärgningar förekommer på underlagstaket, vilket är vanligt förekommande med tanke på takkonstruktionens uppbyggnad. Torrt vid besiktningstillfället.

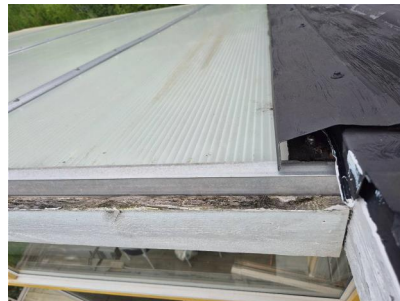
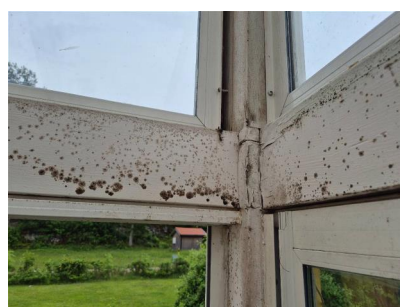
Takplåten är otät, vilket medför risk fuktinträngning.

Mikrobiell påväxt finns på insidan uterum.

Detta är vanligt förekommande då uterummet används under kallare årstider. För åtgärd kontakta fackman.

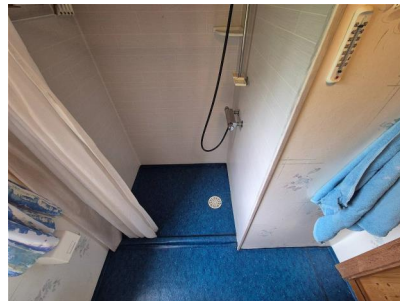
Våutrymmet har äldre yt-/tätskikt.  
Plastmattan har släppt från underlaget och skivskarvar har gått isär.

Eftersom funktionen, som innebär att ytskiktet/tätskiktet ska vara vattentätt, kan vara nedsatt finns en ökad risk att vatten tränger igenom ytskiktet/tätskiktet med vattenskador i omkringliggande konstruktioner som följd.

Fuktindikering utan anmärkning.

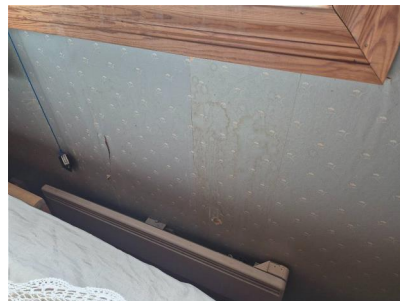
Tapeten är missfärgad under fönster, torrt vid besiktningstillfället.

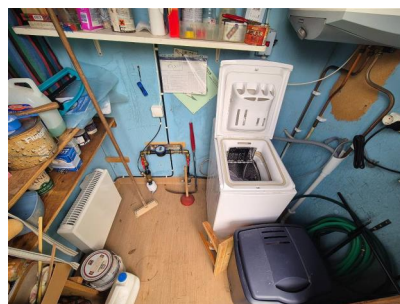
Tvättstugan har äldre yt-/tätskikt.  
Rör genomföringar finns i golv.

Eftersom funktionen, som innebär att ytskiktet/tätskiktet ska vara vattentätt, kan vara nedsatt finns en ökad risk att vatten tränger igenom ytskiktet/tätskiktet med vattenskador i omkringliggande konstruktioner som följd.

Fuktindikering utan anmärkning.

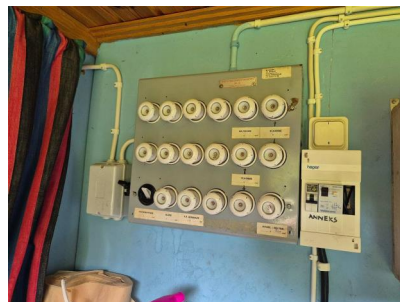
Jordfelsbrytare finns ej.

Det finns inget krav att hus byggda före år 2000 ska ha jordfelsbrytare. Jordfelsbrytaren minskar dock risken för personskador och brand orsakade av elanläggningen.

Inga avvikelser noterades vid stickprovsmässigt funktionskontroll av jordade eluttag i kök och våtrum.

Kontakta en elektriker för kontroll och åtgärd.
