Fastighetsbeteckning
Björkö 1:298
Adress
Västergårdsvägen 47
475 37 Bohus-Björkö

**Besiktningssuppgifter**

Uppdragsnummer O32533
Besiktningdatum 2026-06-09
Besiktningföretag OBM Besiktning Väst AB
Besiktningförrättare Roger Gustafsson
Närvarande Säljare
Giltig till och med 2027-06-08

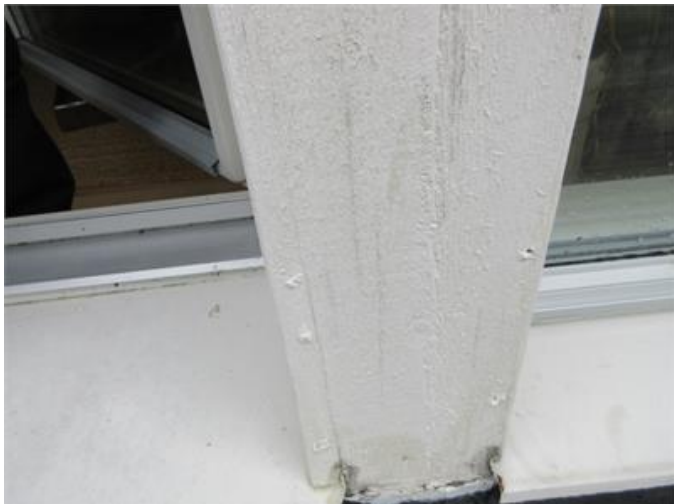
Fasad: När det är färgsläpp eller torrsprickor i fasaden finns det en risk att röta uppstår. Åtgärdas inte detta kan det inte uteslutas att skador på angränsande konstruktioner uppstår. Underhållsbehov föreligger.

Bild visar exempel på underhåll i fasad på balkong

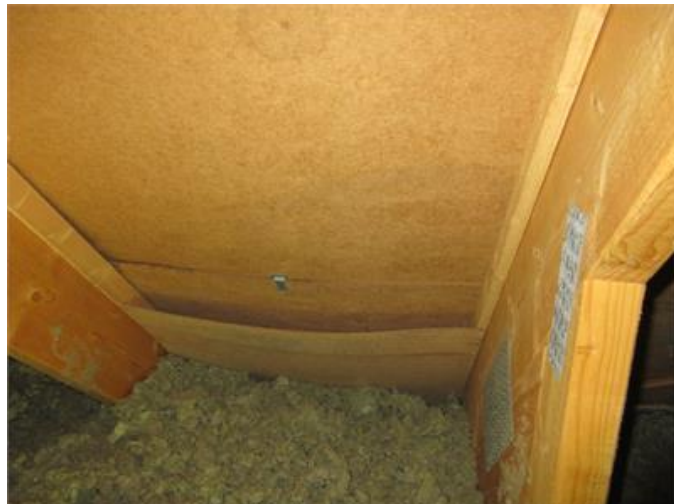
Nockvind: Missfärgningarna på underlagstaket på vind visar på att det förekommit inläckage. Det finns inget som tyder på ett pågående läckage men vinden bör ändå hållas under uppsikt med jämna mellanrum för kontroll av eventuella läckage. Missfärgningarna kan också ritas in och ökar det i omfattning tyder det på inläckage och takläggare kontaktas.

Missfärgningar insida yttertak inockvind
