Besiktningssprotokoll

Anticimex Försäkringsbesiktning i samarbete med Fastighetsbyrån

Fastighetsbeteckning: Helsingfors 7	
Fastighetsadress: Finska Gatan 25g	
Postnummer: 441 56	Ort: Alingsås

Försäkringsbesiktning

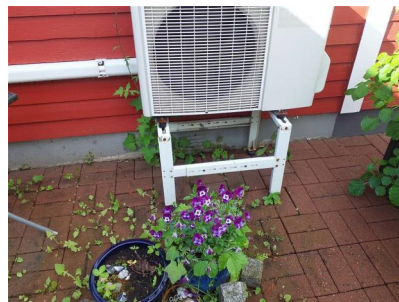
Utvändigt / Markförhållanden

Kondensvatten från luftvärmepumpens utedel leds inte bort från husgrunden.

Detta medför ökad risk för att vatten tränger in i anslutande konstruktioner, vilket i sin tur kan leda till fuktrelaterade skador. Observera att besiktning av byggnadens värmesystem eller värmepumpen inte har ingått i uppdraget.

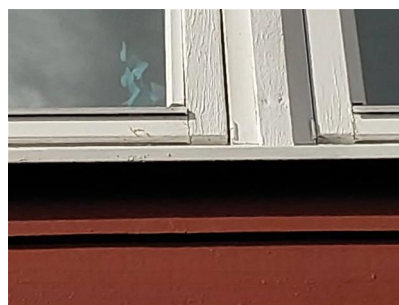
Utvändigt / Fönster

Fönster är lokalt i behov av målning/underhåll.

Fönsterbågar och fönsterkarmar där målningsbehov finns riskerar att få fukt- och rötskador på grund av sämre vattenavvisande förmåga.

För att öka livslängden på fönster rekommenderas målning och underhåll.

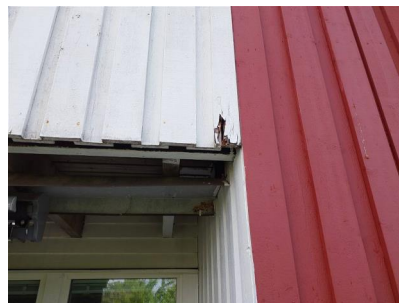
Utvändigt / Balkong

Balkongräcke har mindre rötskador.
Mindre rötskador finns i balkongräcke.

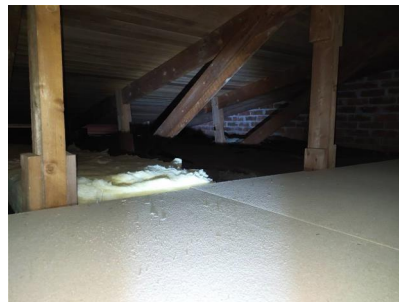
Utvändigt / Vind

Mikrobiell påväxt finns på underlagstaket.
Detta kan vara ett tecken på att vinden tillförs fukt inifrån bostaden. Observera att besiktning av bostadens ventilationssystem inte har ingått i uppdraget.
För att komma tillrätta med detta kan fukttillförseln inifrån bostaden behöva minskas. Det kan göras genom att ventilationen i bostaden förbättras samt att eventuella otätheter i vindsbjälklaget (tak-/väggvinklar, taklucka med mera) tätas. Läs Anticimex faktablad om uppvärmda vindsutrymmen för tips och råd.

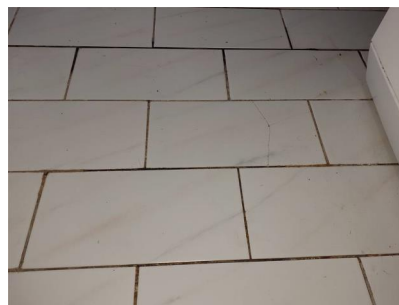
Entréplan / Tvättstuga

Våtutrymmet har äldre yt-/tätskikt.

Utrymmet är äldre och har passerat tiden för sin tekniska livslängd.

Renovering av utrymmet rekommenderas. Kontakta en behörig våtrumsentreprenör för en renovering. I samband med renoveringen bör omkringliggande konstruktioner kontrolleras för att upptäcka eventuella följskador.

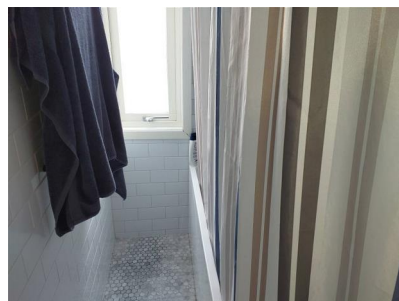
Övre plan / Badrum/Wc

Fönster är olämpligt placerat.

Fönstrets placering i våtutrymmet utgör en risk för fuktskador i fönster- och väggkonstruktionen.

För att minska risken för fuktskador på fönster och väggkonstruktion rekommenderas att man skyddar fönstret mot vattenbegjutning.
