Besiktningssprotokoll

Anticimex Försäkringsbesiktning i samarbete med Fastighetsbyrån

Fastighetsbeteckning: Stigby 7:6	
Fastighetsadress: Stigby 6	
Postnummer: 563 94	Ort: Visingsö

Försäkringsbesiktning

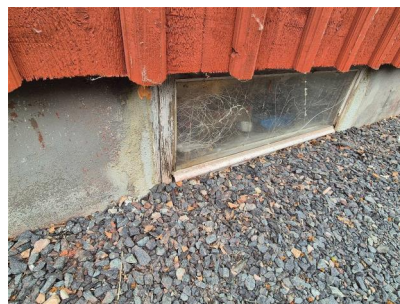
Utvändigt / Fönster

Ett källarfönster har målning- och underhållsbehov.

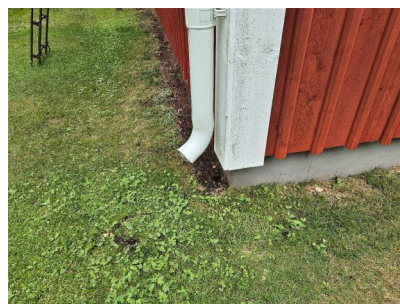
Utvändigt / Hängrännor / Stuprör

Stuprör avslutas nära husliv.

Stuprör som avslutas intill husliv (ovan mark) kan medföra en ökad fuktbelastning på grundmur/sockel med fuktrelaterade skador som följd.

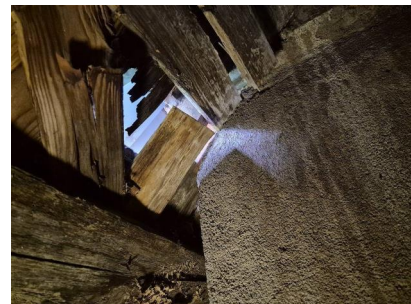
Utvändigt / Vind

Vid kontroll av vinden uppmättes fuktvärden under kritisk fuktnivå för mikrobiell tillväxt och en normal lukt upplevdes.

Fuktkvoten i underlagstak/takbjälkar uppmättes till 12%. Riskgränsen är över 17%. Torra missfärgningar förekommer. Vid skorsten finns ett hål i taket, under plåten runt skorsten, som behöver tätas.

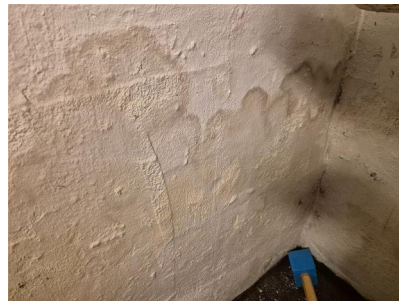
Källarplan / Allmänt

Utvändigt fuktskydd är äldre än 20 år.

Eftersom källarens utvändiga fuktskydd (dagvattenssystem, dräneringssystem samt källarytterväggarnas utvändiga fuktskydd) är äldre än 20 år, vilket betraktas som dessa delars genomsnittliga tekniska livslängd, så kan systemet ha nedsatt funktion. Detta ökar risken för invändiga fuktskador i källaren. Missfärgningar på ytskikt förekommer.

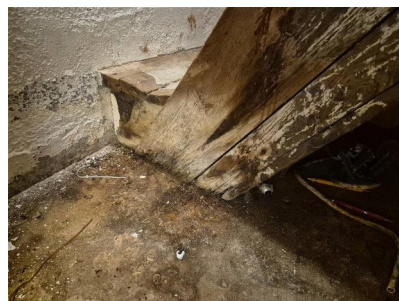
Trappan är fuktig och skadad.

Trappan behöver skyddas mot den fuktiga betongen.
