# Besiktningsprotokoll

Anticimex Försäkringsbesiktning i samarbete med Fastighetsbyrån

| Fastighetsadress:<br>Styrmansgatan 13 | |

| Besiktningsdatum:<br>2026-06-09 | Protokollnummer:<br>69733190 |

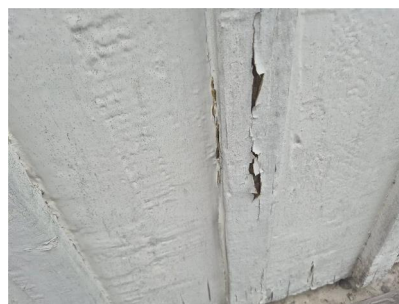
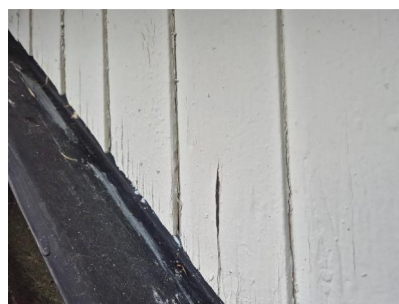
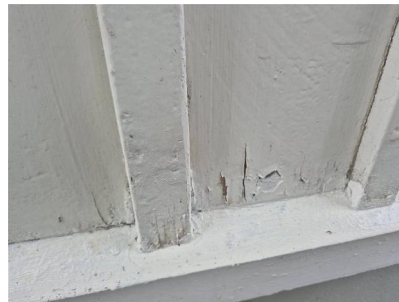
Fasadpanelen är i behov av målning/underhåll.

Fasadbeklädnad och träkonstruktioner där målningsbehov finns riskerar att få fukt- och rötskador på grund av sämre vattenavvisande förmåga. För att öka livslängden på fasadbeklädnaden rekommenderas målning och underhåll.

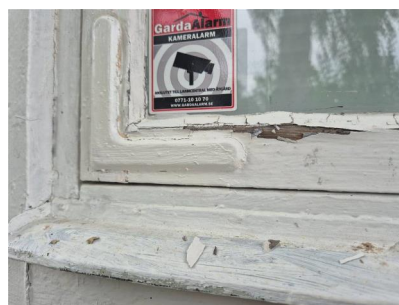
Fönster har färgsläpp och torrsprickor.

Fönsterbågar och fönsterkarmar där målningsbehov finns riskerar att få fukt- och rötskador på grund av sämre vattenavvisande förmåga.

För att öka livslängden på fönster rekommenderas målning och underhåll.

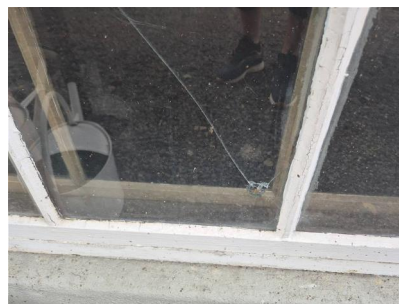
Trasiga glastrutor finns på källarfönster.

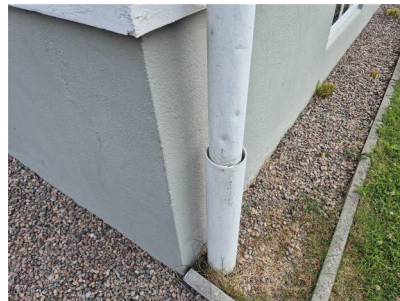
Lövsilar finns inte.

När det saknas lövsilar så finns det risk att det blir stopp i dagvattenledningen.

För att hindra stopp i dagvattenledningar rekommenderas komplettering av lövsilar.

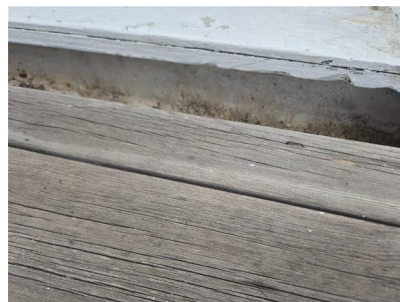
Äldre plåtbeklädnad på balkongen.

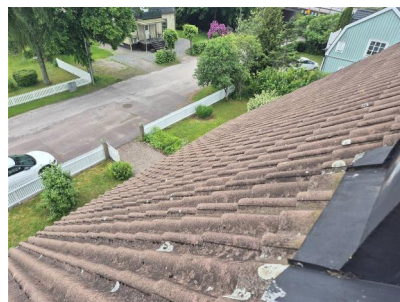
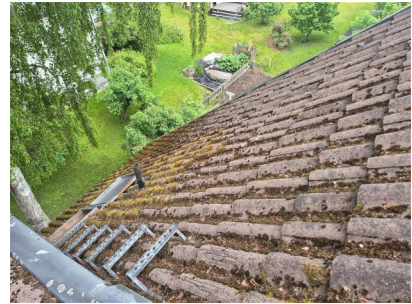
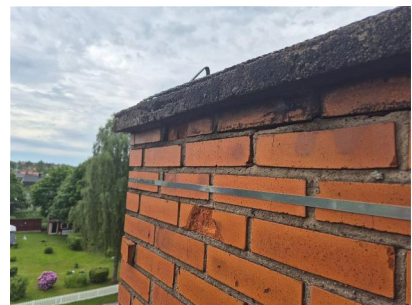
Yttertaket är äldre. Taket är besiktat från taket.

- Mosspåväxt förekommer på taket.
- Frostsprängningar finns på skorsten.

Takpannor, plåtdetaljer och underlagstak har enligt vår bedömning en begränsad livslängd. Eftersom husets taktäckning är äldre har det ett minskat motstånd mot vatteninträngning. Detta i sin tur kan leda till fuktskador på träläkt och vidare ner i underliggande konstruktioner.

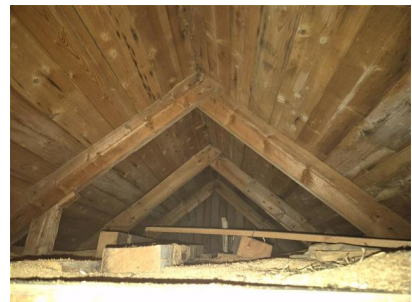
Vindsutrymmet saknar landgångar. Hela vindsutrymmet går ej att besikta då det är för trångt.

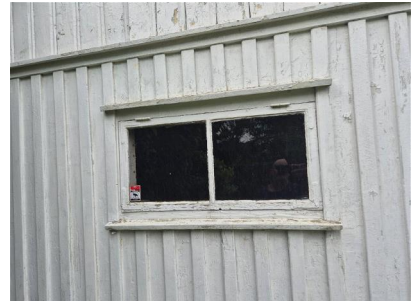
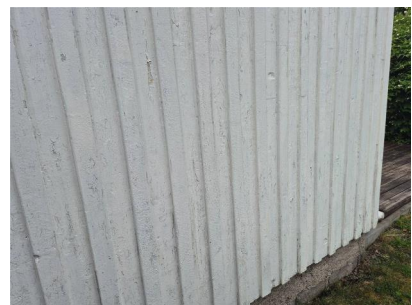
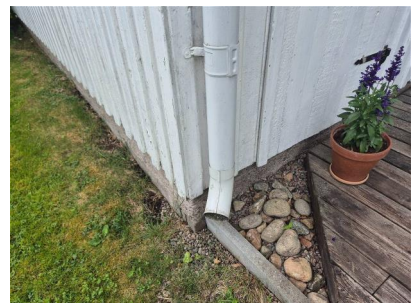
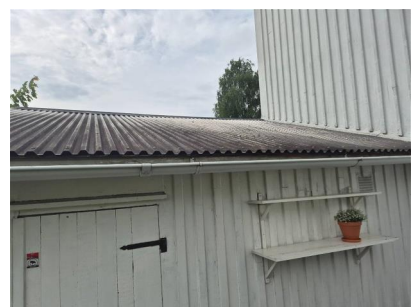
- Underhållsbehov föreligger på trädetaljer.
- Stuprör är ej anslutet till markledning.
- Äldre plåttak finns på garaget.

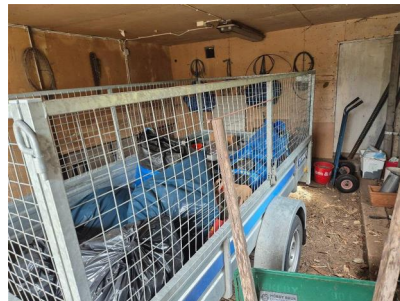
Enklare garage med jordgolv.

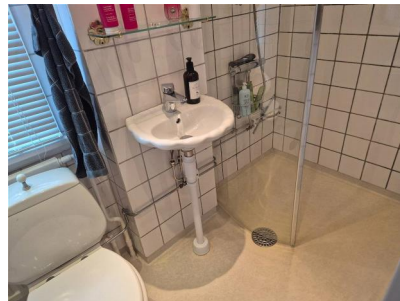
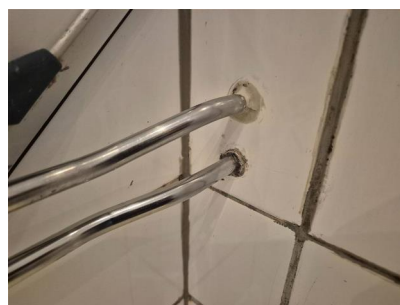
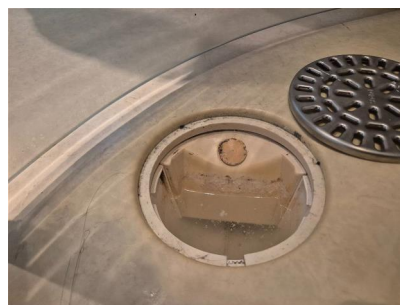
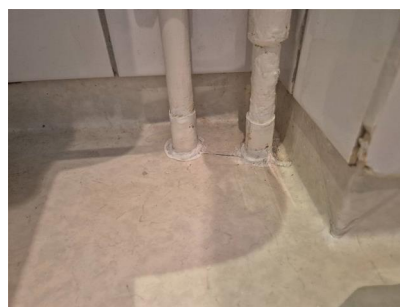
Våtutrymmet har äldre yt-/tätskikt.

- Rör genomföringar finns i vägg i duschutrymmet.
- Äldre golvbrunn av plast.

Eftersom funktionen, som innebär att ytskiktet/tätskiktet ska vara vattentätt, kan vara nedsatt finns en ökad risk att vatten tränger igenom ytskiktet/tätskiktet med vattenskador i omkringliggande konstruktioner som följd.

Fuktindikering i utrymmet gav inga förhöjda fuktindikationer.

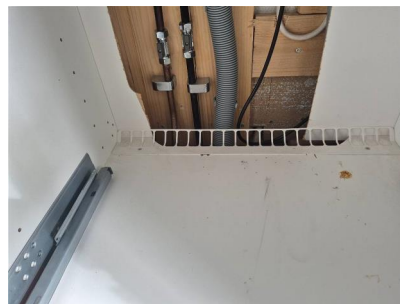
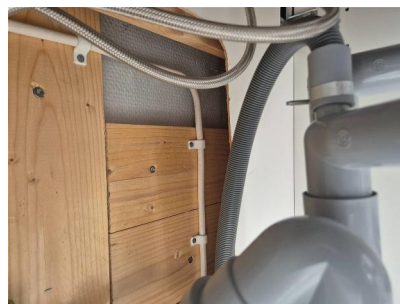
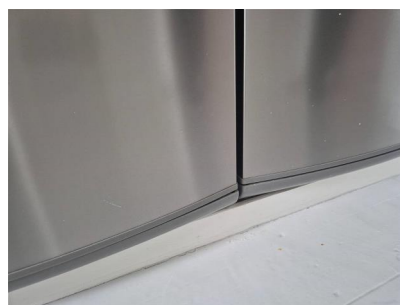
Fuktskydd saknas i diskbänkskåp och under vitvaror samt att diskmaskinsslangen saknar upphängningsbygel.

Utan fuktskydd är det svårt att upptäcka läckage från rörledningar. Vatten kan då tränga in i omkringliggande konstruktioner och orsaka fuktskador.

För att upptäcka eventuella läckage, installera ett fuktskydd.

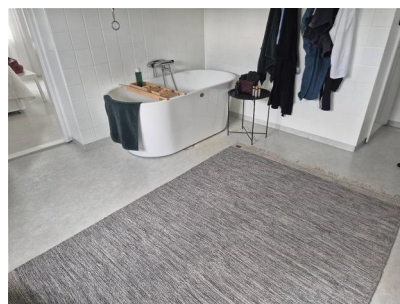
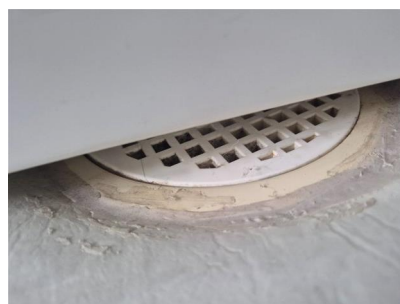
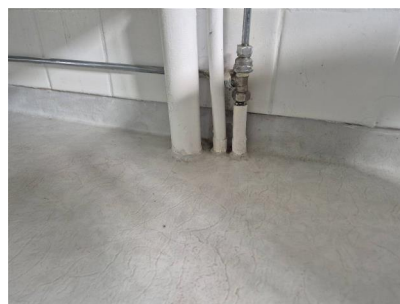
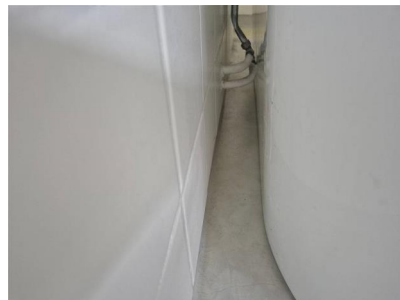
Våtutrymmet har äldre yt-/tätskikt.  
- Rörgenomföringar i golv och vägg.

Eftersom funktionen, som innebär att ytskiktet/tätskiktet ska vara vattentätt, kan vara nedsatt finns en ökad risk att vatten tränger igenom ytskiktet/tätskiktet med vattenskador i omkringliggande konstruktioner som följd.

Fuktindikering i utrymmet gav inga förhöjda fuktindikationer.

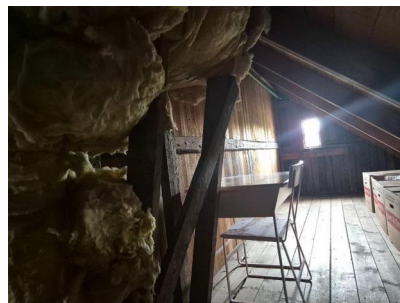
Expansionskärl finns i utrymmet.

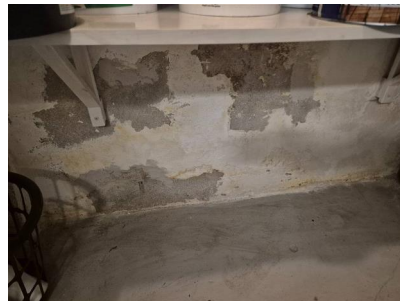
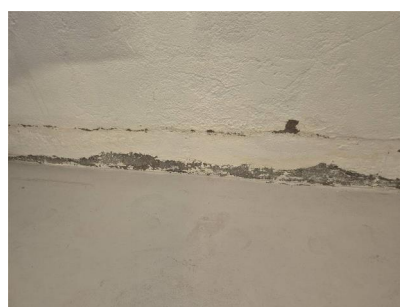
Utvändigt fuktskydd är äldre än 20 år.

Eftersom källarens utvändiga fuktskydd (dagvattenssystem, dräneringssystem samt källarytterväggarnas utvändiga fuktskydd) är äldre än 20 år, vilket betraktas som dessa delars genomsnittliga tekniska livslängd, så kan systemet ha nedsatt funktion. Detta ökar risken för invändiga fuktskador i källaren.

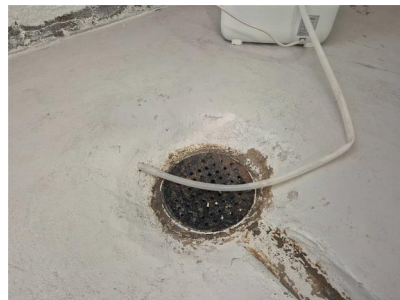
Gjutjärnsbrunnen är rostangripen.

Golvbrunn i pannrum/garage är i dåligt skick.

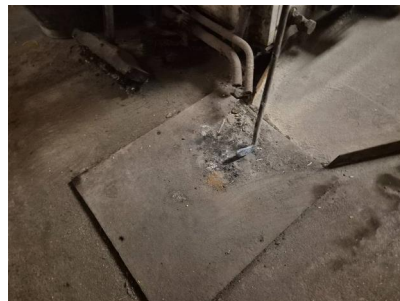
Gjutjärnsbrunnen är rostangripen.

Golvbrunn i pannrum/garage är i dåligt skick.

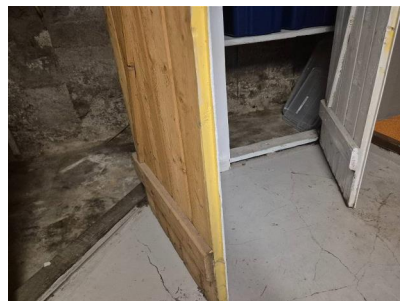
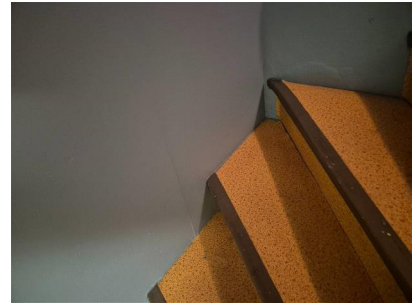
Förhöjda värden i trädetaljer i källaren, rekommenderar att man tar bort dom.
